Glåmosveien 13, 7372 GLÅMOS

Stor enebolig på Glåmos med oppussingsbehov. Ingen boplikt.

6. Hovedrapport

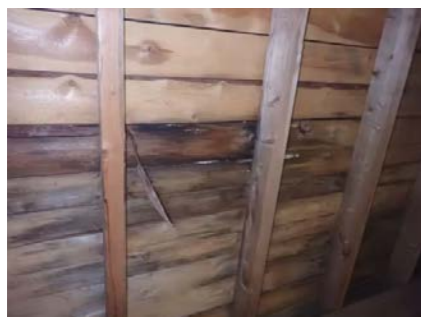
Sverting/sopp i taktro på loft

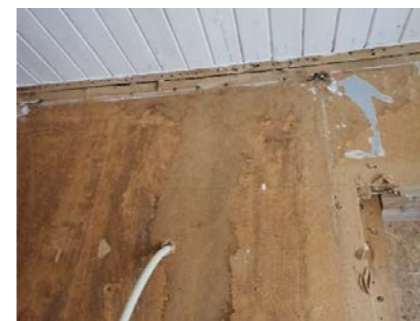
Skjolder ned på vegg

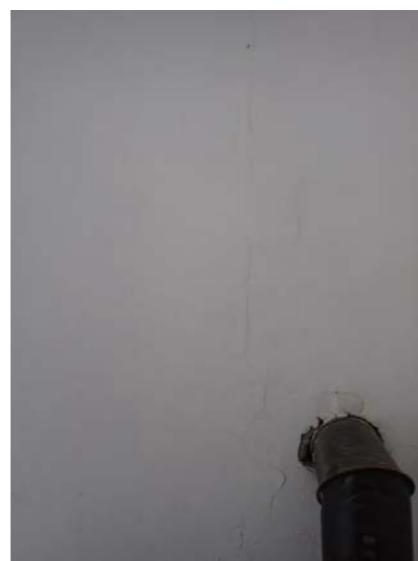
Krakelering/bom i puss
