Glåmosveien 13, 7372 GLÅMOS

**Stor, sentral enebolig på Glåmos med oppussingsbehov. Garasje og uthus. Ingen boplikt.**

## Tilstandsrapport Eierskifte

Boligtype: Enebolig  
Byggeår: 1947  
BRA: 205 m²  
BRA-i: 205 m²

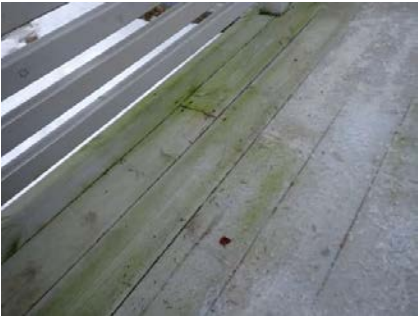
Dørterskel

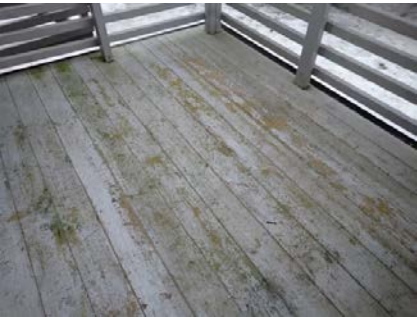
6.6 Balkong, terrasse, platting: Terrasse ved inngangsparti

| Oppsummering av balkong, terrasse, platting | TG-1 |
|---|---|
| <p>-Gulvet er litt slitt i overflaten, og det registreres stedvis grønske på gulv og rekkverk som bør rengjøres. Det kan vurderes noe overflatebehandling av gulv. Ikke behov for umiddelbart tiltak.</p> | |

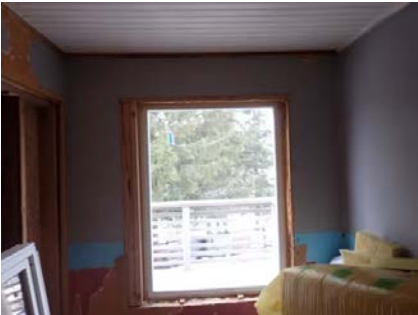
Manglende belistning

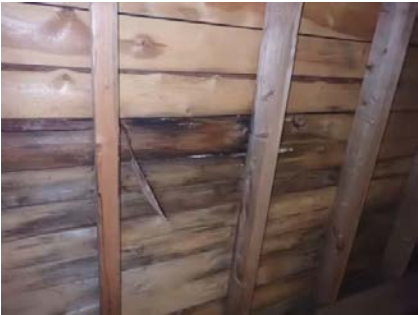
6.10 Loft (konstruksjonsoppbygging): Kaldloft

Sverting/sopp i taktro på loft

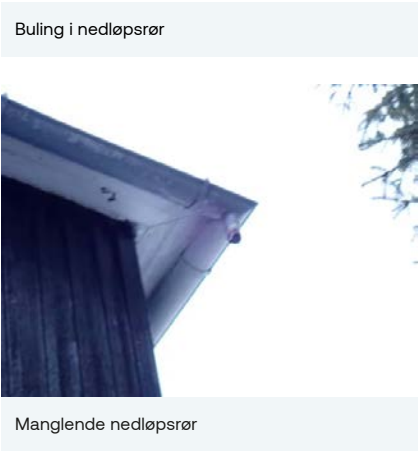
| Oppsummering av renner og nedløp | TG-3 |
| <p>-Det er buling/skade i 1 taknedløp. Dette indikerer frostspreng på vinterstid.</p> <p>-Noen taknedløp er ikke etablert ned fra takrenne.</p> <p>-2 nedløp er plassert tett inn på vegg slik at det er vanskelig å kunne påvise eventuelle skader i nedløp mot vegg her. Frostspreng er en vanlig skade å se i taknedløp, og dette kan skade veggen om det ikke kan påvises.</p> <p>-Det er en skade i takrenne mot øst. Det er også opplyst om generelle drypplekkasjer.</p> <p>-Raftbeslag mangler, og gir økt fuktbelastning på forkantbord. Forholdet er kun inspisert fra bakkenivå, og anbefales undersøkt nærmere.</p> <p>-Det er eldre nedløp og renner på taket, og de vurderes nådd en alder hvor funksjonen er usikker.</p> <p>TG 3 på grunn av skader i takrenner, og risiko for fuktskader ved nedbør.<br/>TG 2 settes for resterende forhold.</p> | |

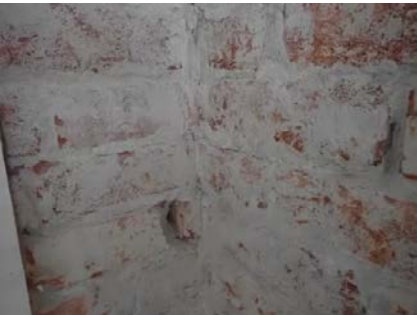
6.16 Ildsted/Skorstein

Slitte fuger

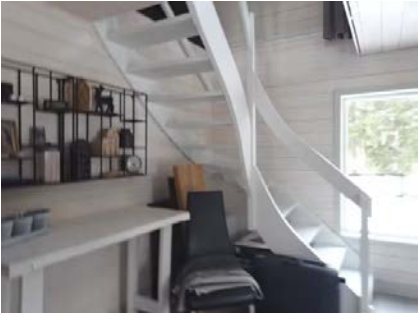
6.20 Trapp: Opp til 2. etasje

| Trapp opp til 2. etasje er en malt tretrapp med åpne trinn. Det er etablert rekkverk med stående spiler i 2. etasje. Håndløper er delvis etablert på begge sider. | |

| -Rekkverket anbefales forhøyet slik at det er minimum 90 cm over gulv. | |

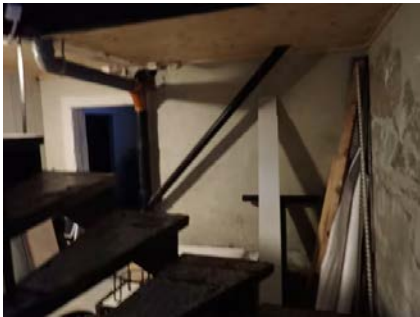
6.21 Trapp: Kjellertrapp

| Kjellertrappen er en åpen tretrapp. | |
| Er det påvist andre avvik utover normal slitasje? | Ja |

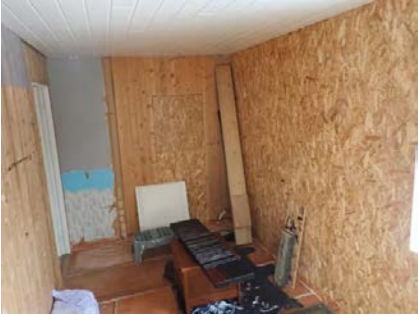
6.28 Våtrom: Bad, 2. etasje

| Det er behov for totalrenovering av våtrommet! | |
|---|---|
| -Det bemerkes at det er lagt plast bak platene på yttervegger. Dette er frarådet, ettersom det vil ligge flere dampette lag i veggen som kan øke risikoen for skader. | |

| Det er behov for totalrenovering av våtrommet! | |
|---|---|
| -Våtrommet er delvis revet og kan derfor ikke tas i bruk som normalt før det er renover. | |
| TG 3 som følge av behov for renovering. | |

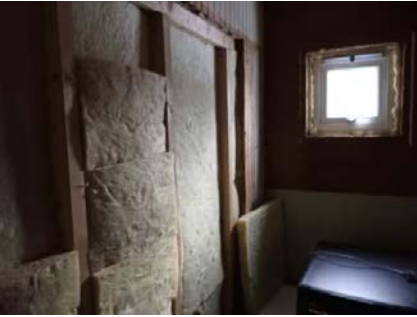
6.30 Øvrig: Overflater

| Oppsummering av øvrig | |
|---|--|
| TG 2 på grunn av stedvis slitasje/skader utover normal slitasjegrad, samt flere ukomplette overflater. | |

| Oppsummering av øvrig | |
|---|--|
| -Det må påregnes oppussing av slitte/skadde/uferdige overflater. | |

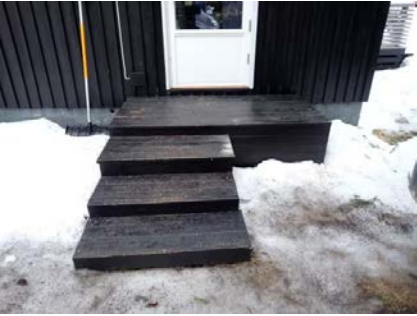
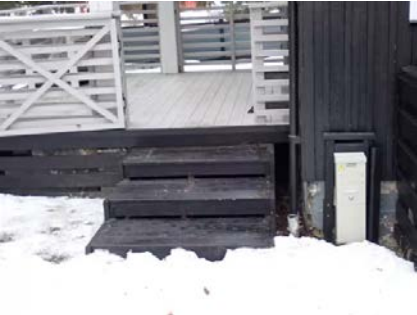
6.31 Øvrig: Utvendige trapper

| Oppsummering av øvrig | |
|---|--|
| -Utvendige trapper mangler håndløpere. | |
