# Jærvegen 290 4341 BRYNE

## Tilstandsrapport Eierskifte

Boligtype: Enebolig

Byggeår: 1972

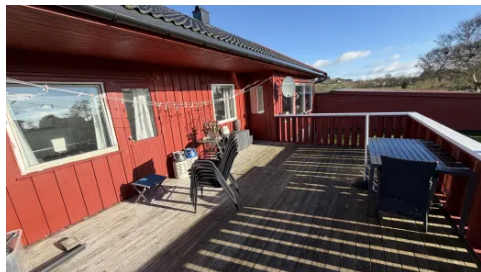
Terrasse med rekkverk har overflater med normal aldrings- og bruksslitasje. Det er registrert noe nedbrytning og tørkesprekker i treverk, samt råte i deler av svill til rekkverk. Utskifting må påregnes på sikt.

| Skifte skadet svill og behandle øvrige treverk med egnet overflatebehandling. | |

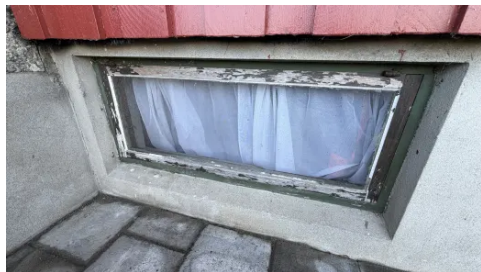
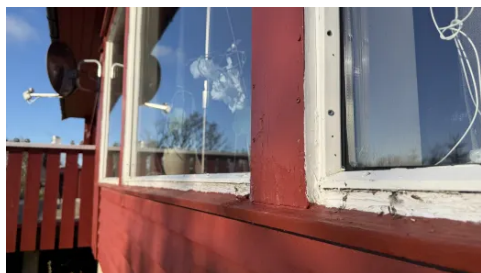
## 6.5 Vinduer og dører

-Kjellervinduer er feil ipusset. Deler av betongen går opp på vindusrammen, Dette medfører større fuktpåkjenninger på treverket.

-Registrert fukt i soveromsvindu på loft. Eier opplyser det har forekommet noe mindre vanninnsig ved mye nedbør og vindu fra sør/vest. Ingen registrert fukt i omliggende gulv/vegg på befaringsdagen. Ift. alder på vindu er mest hensiktsmessig å skifte vindu kontra reparasjon.

-Registrert nedbrytning/råte eldre stuevinduer sør, vannmerker innvending, ingen utslag på fukt på befaringsdagen. Tg:3. Anbefaler utskiftning på kortere sikt for hindre lekkasje.

Utskifting utett vindu på loft, samt skadet stuevinduer 1. etasje anbefales på kortere sikt.

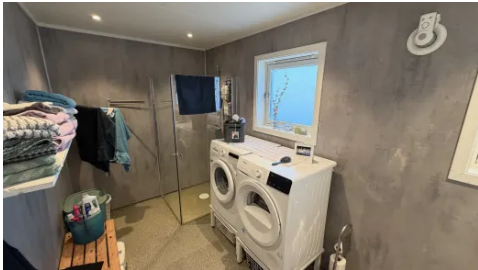
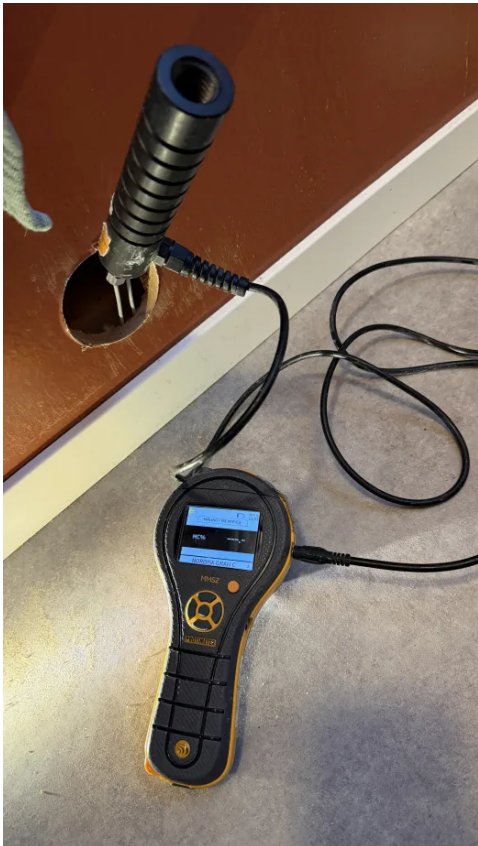
## 6.23 Våtrom: 1. etasje – Bad/vaskerom

-Veggplatene tilfredsstiller ikke dagens krav til fuktbestandige materialer i våtsone.

Det er registrert sprekk i sokkel til dusjkabinett.

Ca 12 mm fall fra topp sluk til topp tettsjikt ved dør.

Det anbefales oppgradering av våtrommet for å sikre fuktsikre løsninger i henhold til gjeldende krav.

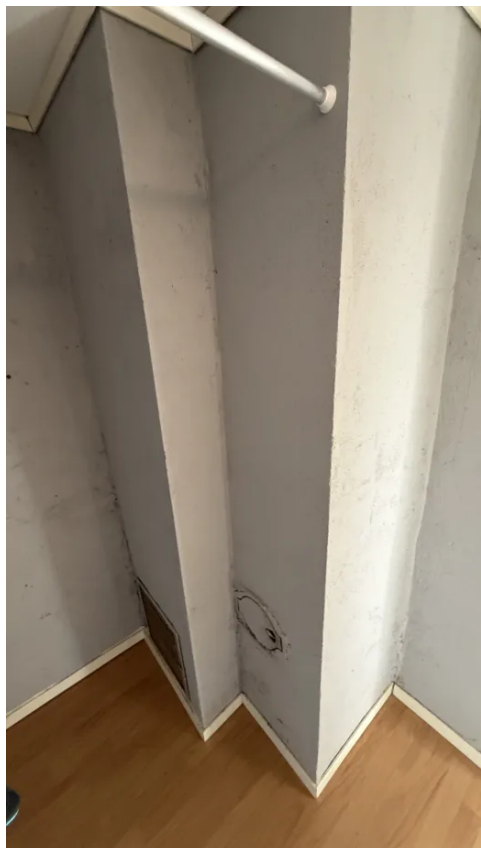
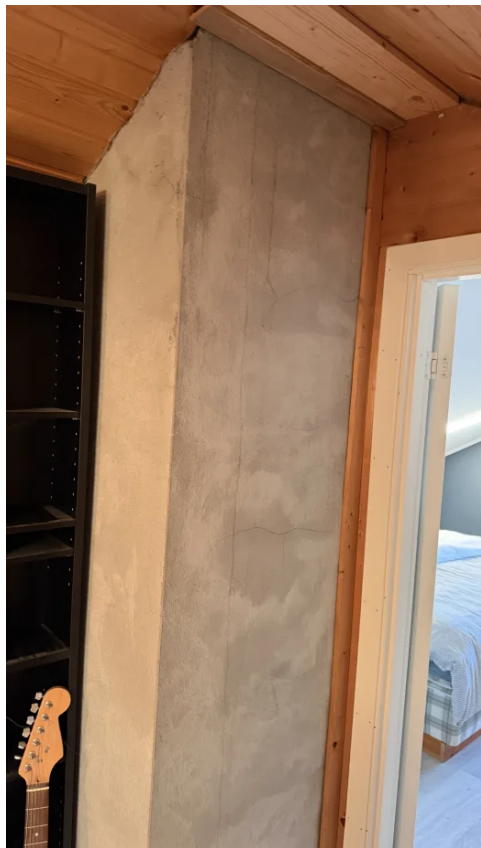
Skorstein over tak ble kledd med beslag ved montering av takteking i 2023.

Renninger på pipeløp på loft kan trolig tilbakeføres til før montering av pipebeslag. Ingen registrert fukt ved overflatemåling omliggende pipe.
