# Tilstandsrapport

Boligbygg med flere boenheter

Torget 8, 2450 RENA

Oppdragsnr.: 14566-1871

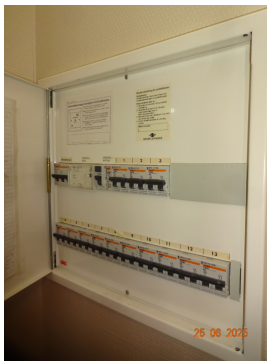
10. Er det tegn på at kabelinnføringer og hull i inntak og sikringsskap ikke er tette, så langt dette er mulig å sjekke uten å fjerne kapslinger?  
**Nei**
11. Finnes det kursfortegnelse, og er den i samsvar med antall sikringer?  
**Ja**
12. Foreta en helhetsvurdering av det elektriske anlegget, dets alder, allmenne tilstand og fare for liv og helse. Bør det elektriske anlegget ha en utvidet el-kontroll?  
**Nei**

**Kostnadsestimat: Ingen umiddelbar kostnad**
