# Tilstandsrapport

Halvpart av horisontaldelt tomannsbolig

Sagbakken 2, 8626 MO I RANA

Befaringsdato: 06.06.2025

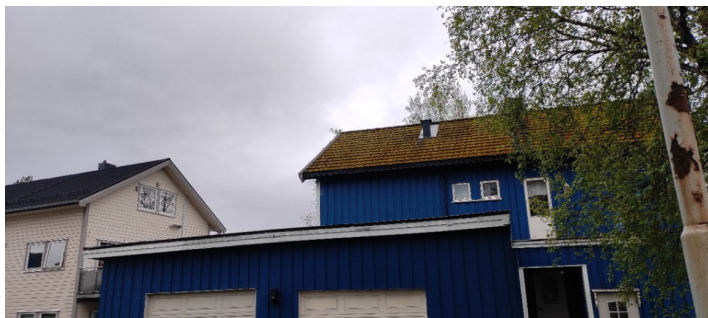
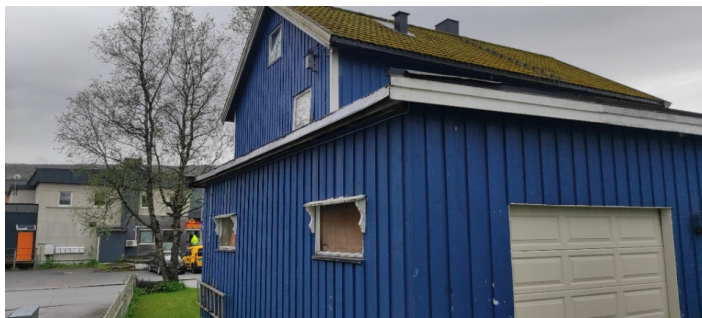
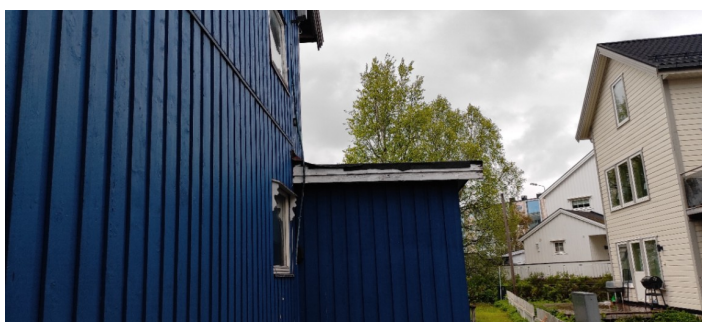
## TG 3 Nedløp og beslag

Renner og nedløp av metall fra ukjent dato.  
En luftehett på taket.  
Takstige til pipen.  
Pipen er tekket med heldekkende beslag.

Manglende takrenne medfører at vann ledes ukontrollert langs fasade og mot grunnmur, noe som øker risikoen for fukt- og vannskader i konstruksjonen, samt reduserer levetiden på bygningsdelene.

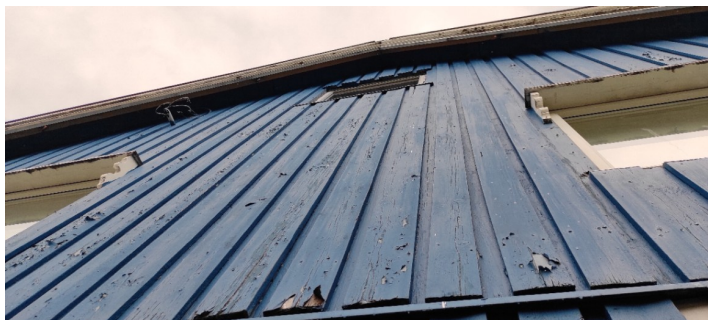
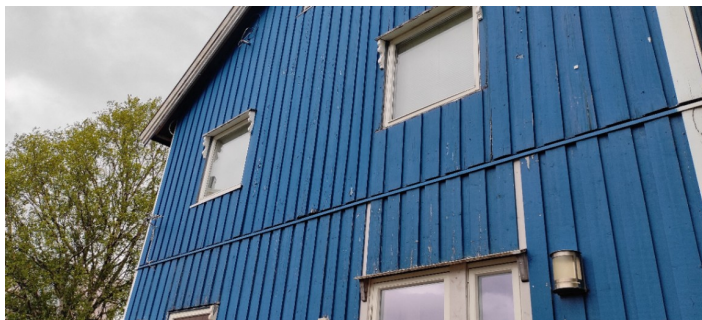
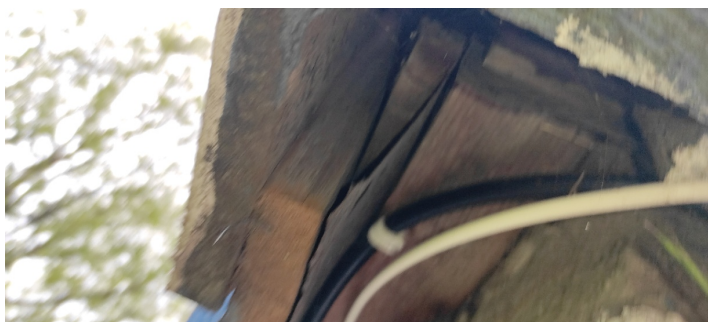
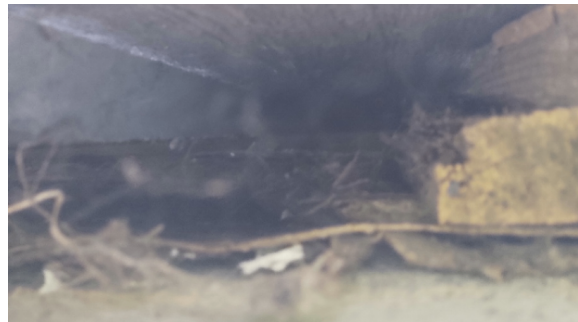
Manglende musesperre kan føre til at mus tar seg inn i konstruksjonen og påfører skader.

Overflatebehandling av kledning må påregnes. Manglende overflatebehandling kan føre til råteskader i kledningen.

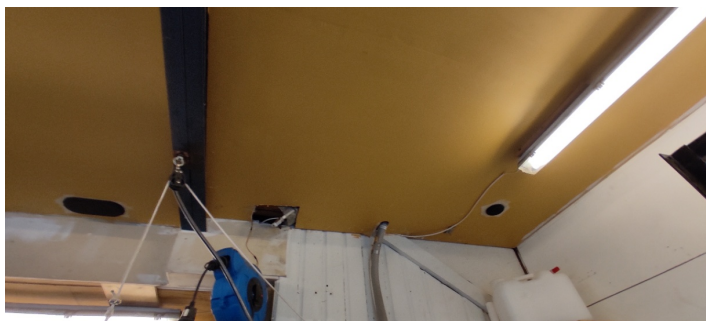
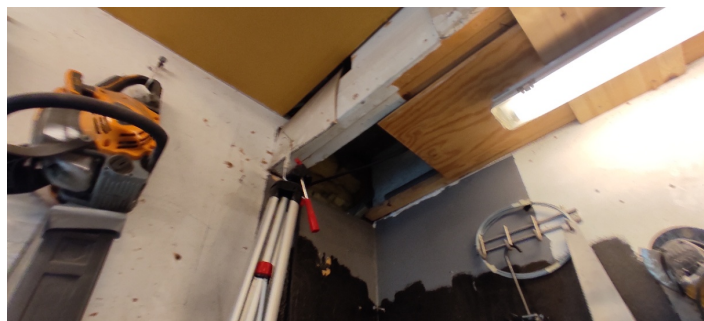
## TG 2 Overflater - Kjeller

Det er sprekker i enkelte gulvfliser.  
Glipper mellom lister.  
Sprekker i himling.  
Noe slitasje på enkelte overflater.

Overflater bør utbedres eller skiftes.

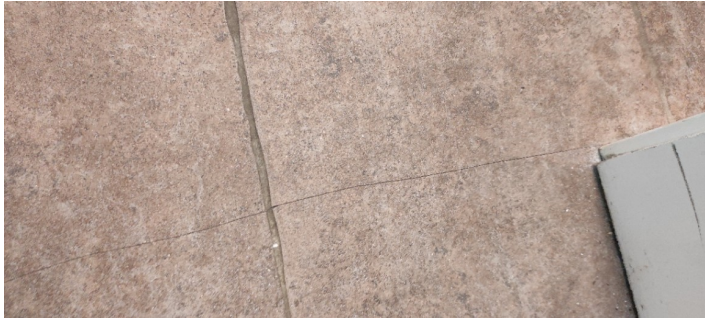
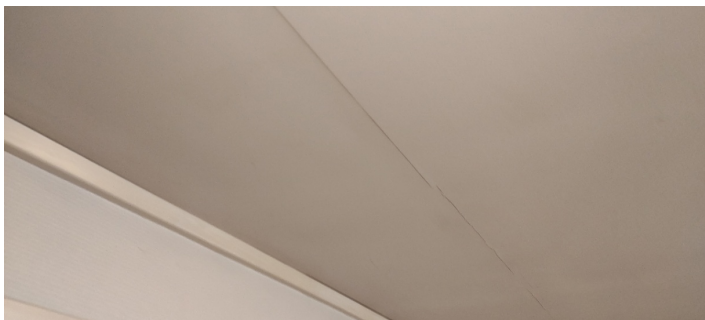
## TG 2 Overflater

Gulvene har parkett og laminat.  
Veggene har malte plater.  
Himlingene har malte himlingsplater og malt panel.

Enkelte tørkesprekker i himling.  
Skader/hakk i gulv.  
Manglede gulvlist.

Overflater bør utbedres eller skiftes.

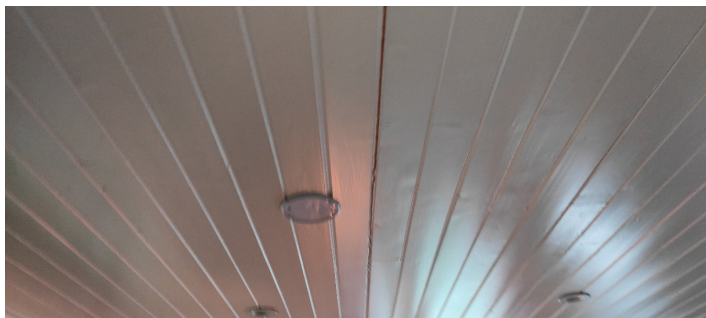
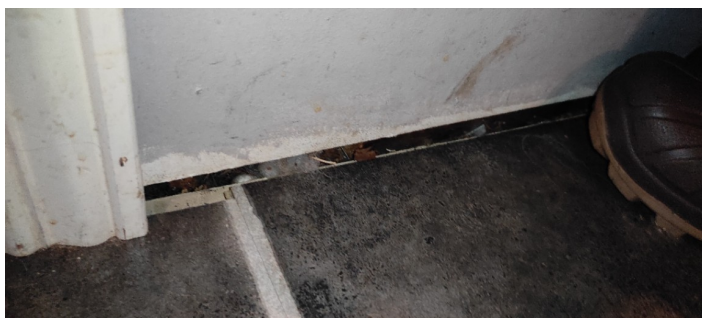
## Etasjeskille/gulv mot grunn

- Det er målt høydeforskjell på mellom 15-30 mm gjennom hele rommet. Tilstandsgrad 2 gis med bakgrunn i standardens krav til godkjente måleavvik.
- Målt høydeforskjell på mellom 10 - 20 mm innenfor en lengde på 2 meter. Tilstandsgrad 2 gis med bakgrunn i standardens krav til godkjente måleavvik.

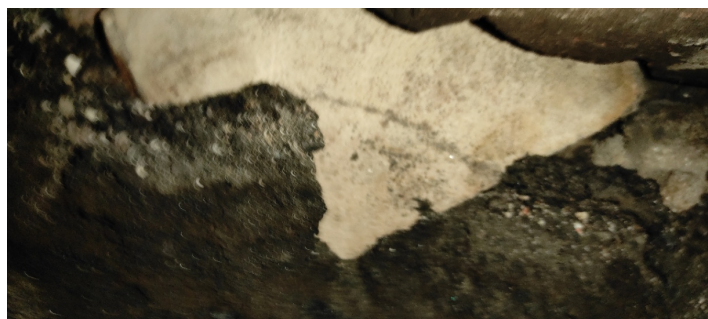
## Rom Under Terreng

- Det påviste fuktnivå gir grunn til å overvåke konstruksjonen jevnlig for å se utvikling over tid, og eventuelt foreta tiltak for å unngå fuktskader.
- Det må foretas ytterligere undersøkelser for å fastslå omfang/årsak.

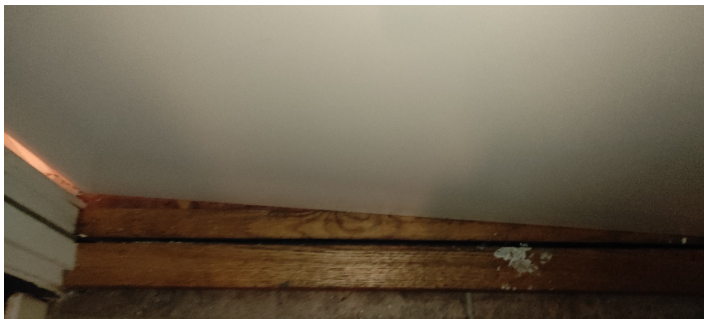
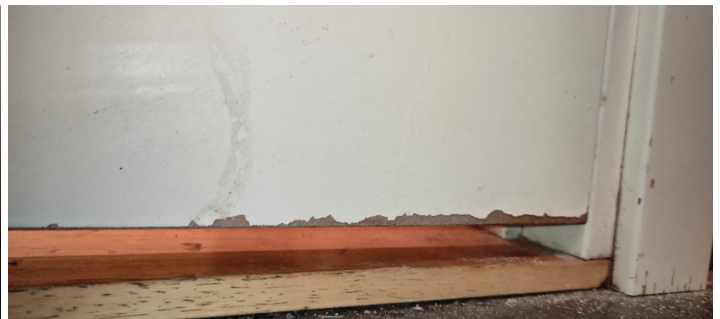
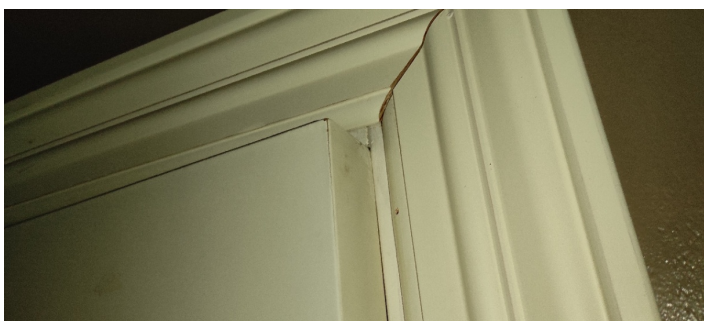
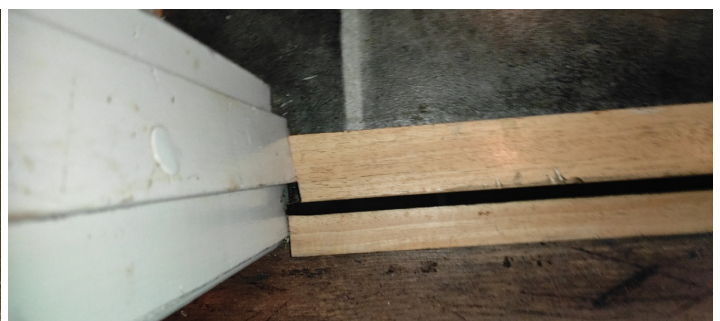
## Andre innvendige forhold

Det er registrert røyklukt i kjelleretasjen.

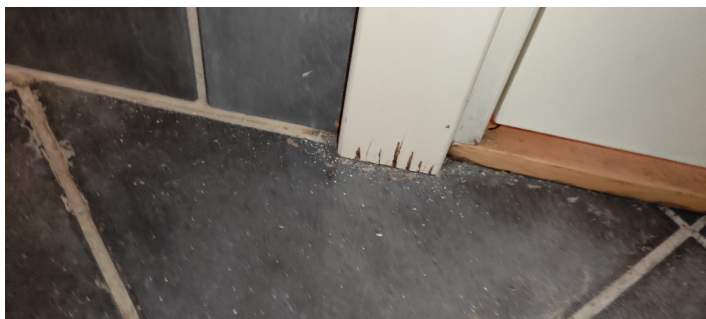
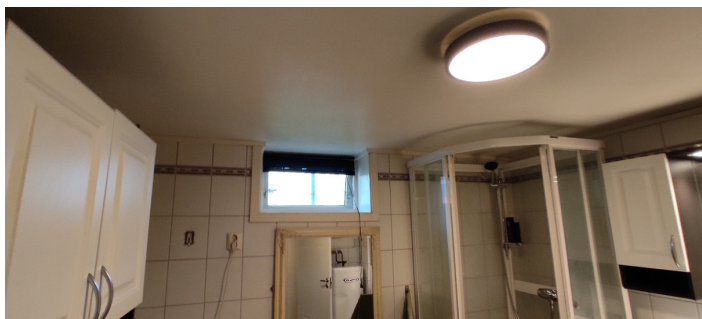
### KJELLER > BAD/VASKEROM 1

#### TG 2 Overflater Gulv

- Det er viktig å merke seg at levetiden til en membran varierer basert på kvalitet, installasjon og bruk. Eldre membraner kan bli sprø og sprekke opp, noe som fører til at de mister sin vanntettende funksjon. Dette kan resultere i vannlekkasjer gjennom vegger og gulv og fuktskader.
- Løsningen/utførelsen rundt rørgjennomføringer gir fare for fukt inn i konstruksjoner.
- Konsekvensen er at det kan oppstå fuktskader i konstruksjonen bak overflatematerialet. Vann kan trenge inn gjennom utette rørgjennomføringer og forårsake fuktskader ved fuktilførsel gjennom enten bruksvann eller lekkasjevann.

Generelt bør man unngå rørgjennomføringer i gulvet, men kan man ikke unngå det må membranen trekkes opp på avløpsrøret i en høyde minst 25 mm over tenkt vannspeil. Avstanden bør være minst 40 mm fra vegg. Dette for å sikre at membranarbeidene kan utføres på en sikker og god måte.

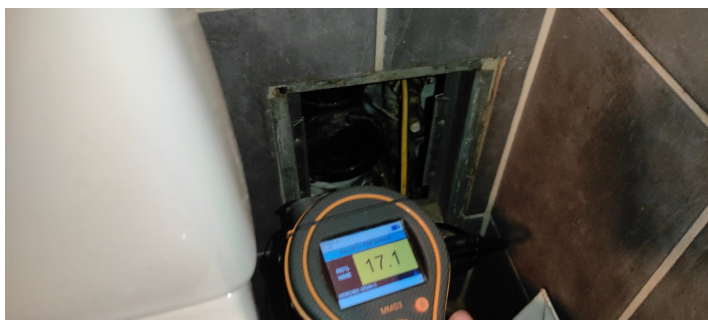
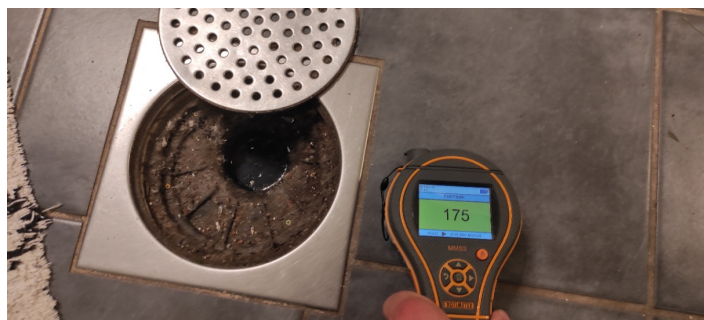
## KJELLER > BAD/VASKEROM 2

- Eventuelt lekkasjevann fra utstyr utenfor dusjsone vil ikke ha en naturlig vei til sluket. Dette kan føre til at vann samler seg på gulvet og potensielt renner ut av rommet eller trenger inn i konstruksjonen.
- Et bad med manglende/reduisert fall til sluk blir mindre funksjonelt og sikkert for brukeren. Dette kan medføre stående vann på gulvet, vann som ikke ledes effektivt til sluket, økt risiko for at vann renner ut av rommet og redusert sklisikkerhet på gulvet.

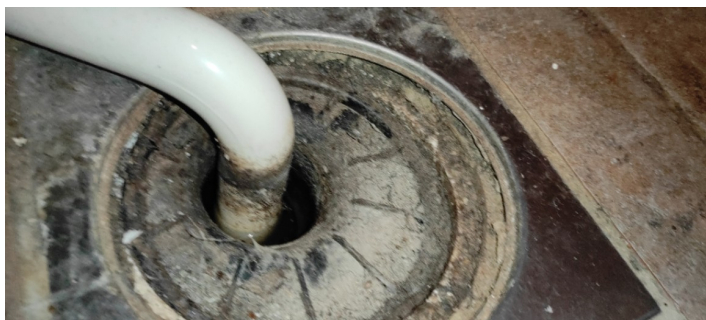
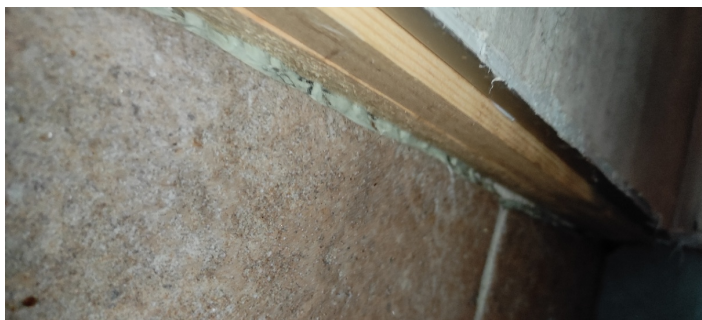
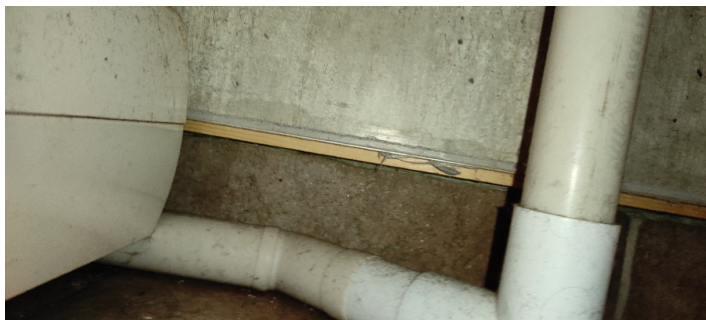
## KJELLER > BAD/VASKEROM 2

## TG 2 Sanitærutstyr og innredning

- Mekanisk avtrekk og tilluft må etableres.
- Dersom avviket ikke utbedres vil det være fare for dårlig luftskifting og resultere i høy luftfuktighet og utvikling av skader.

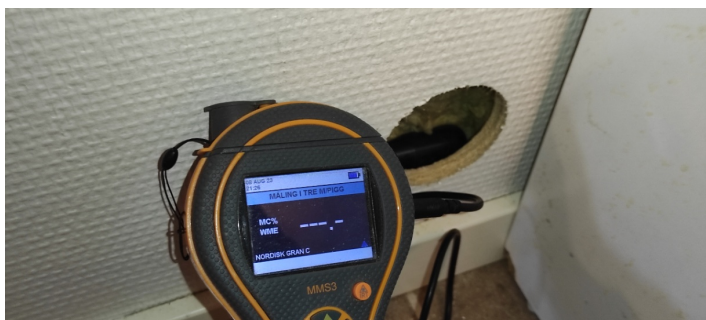
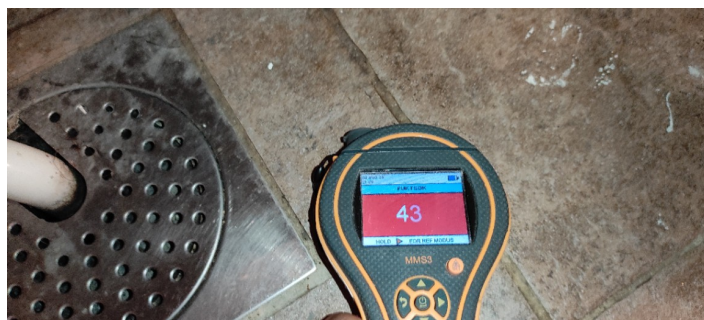
Det ble utført fuktsøk ved befarings, og forhøyede fuktverdier ble registrert i området rundt sluket.

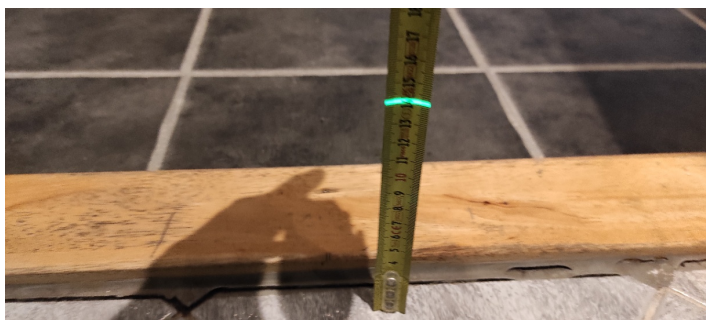
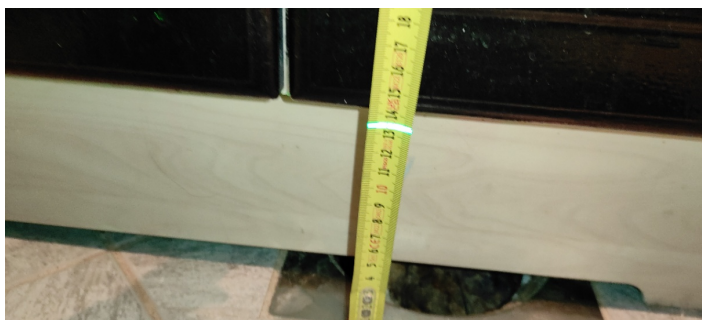
Manglende mykfuge mellom gulv og vegg fliser.  
Mykfuge ved dør har sprekker.

Kontroll av fall mot sluk.

- Påviste avvik må utbedres, gulvet må bygges med riktig fall.
- Et bad med manglende/reduert fall til sluk blir mindre funksjonelt og sikkert for brukeren. Dette kan medføre stående vann på gulvet, vann som ikke ledes effektivt til sluket, økt risiko for at vann renner ut av rommet og redusert sklisikkerhet på gulvet.

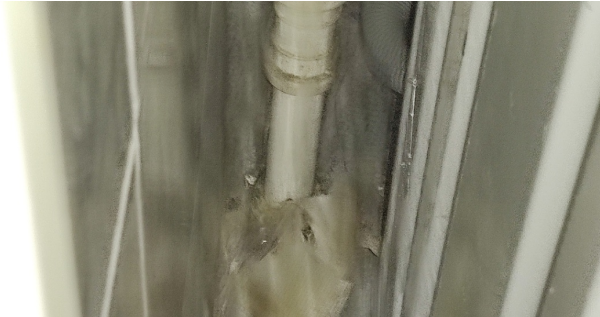
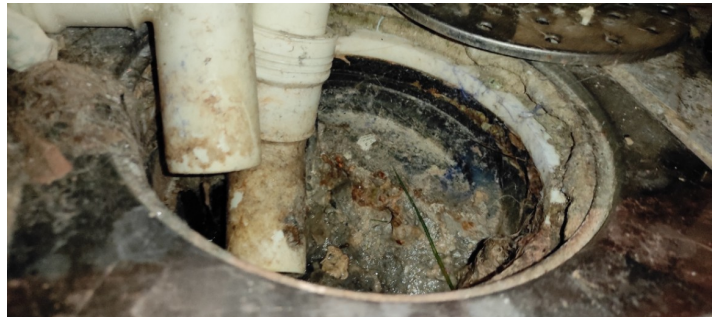
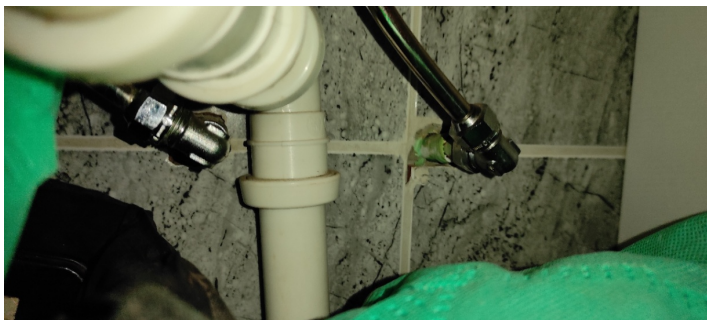
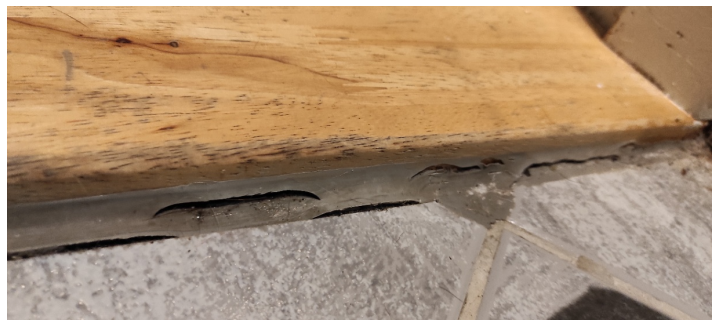
### TG 3 Sluk, membran og tettesjikt

- Det er påvist mangelfull/feil utførelse rundt rørgjennomføringer e.l. som gir fare for fukt i konstruksjonen i våtsone.
- Det er påvist tegn på utettheter på våtrommet.
- Mer enn halvparten av forventet brukstid er passert på membranløsningen.

- Det må foretas lokale tiltak for å utbedre utettheter på våtrommet.
- Utettheter i tettesjiktet på våtrommet kan føre til fuktskader i bakenforliggende konstruksjoner dersom det ikke blir foretatt tiltak på våtrommets tettesjikt.
- Konsekvensen er at det kan oppstå fuktskader i konstruksjonen bak overflatematerialet. Vann kan trenge inn gjennom utette rørgjennomføringer og forårsake fuktskader ved fuktilførsel gjennom enten bruksvann eller lekkasjevann.
- Det er viktig å merke seg at levetiden til en membran varierer basert på kvalitet, installasjon og bruk. Eldre membraner kan bli sprø og sprekke opp, noe som fører til at de mister sin vanntettende funksjon. Dette kan resultere i vannlekkasjer gjennom vegger og gulv og fuktskader.

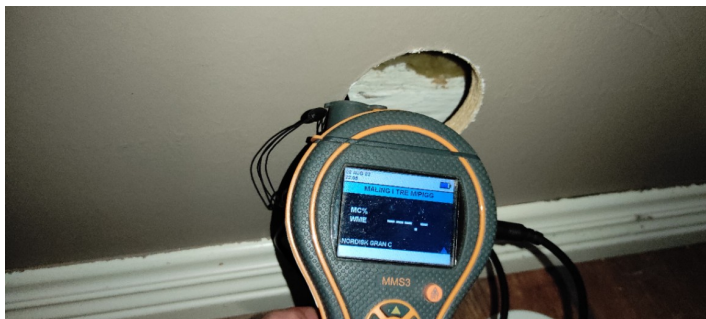
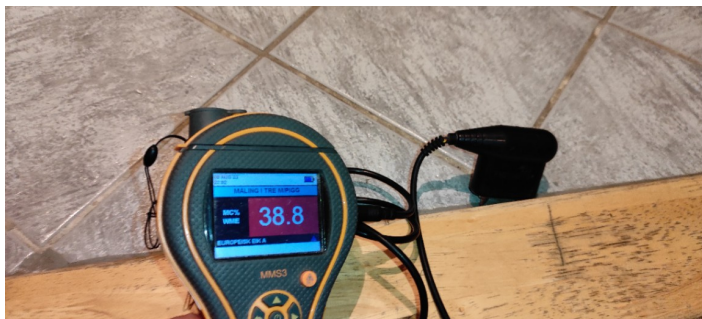
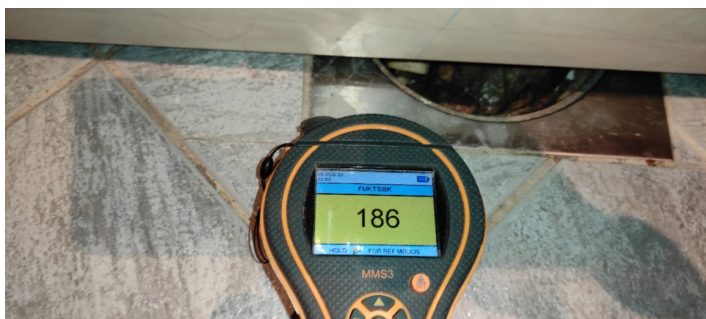
### TG 3 Tilliggende konstruksjoner våtrom

Hulltaking er foretatt og det er påvist avvik i hulltakingen.

- Hulltaking er foretatt og det er påvist avvik i konstruksjonen.
- Den valgte konstruksjonsutforming gir økt fare for skader.

- Gjennomføre ytterligere undersøkelser og foreta utbedring av skade.
- Dersom tiltaket ikke utføres er det fare for ytterligere skadeutvikling.

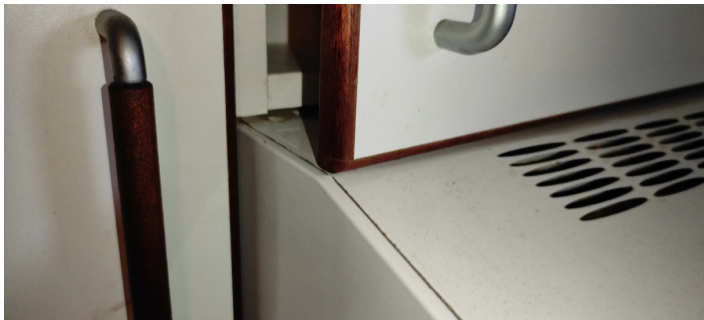
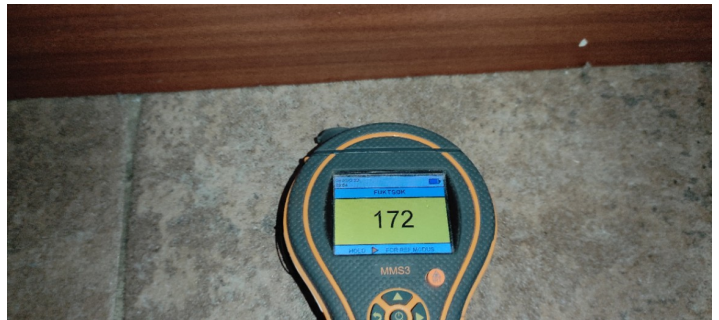
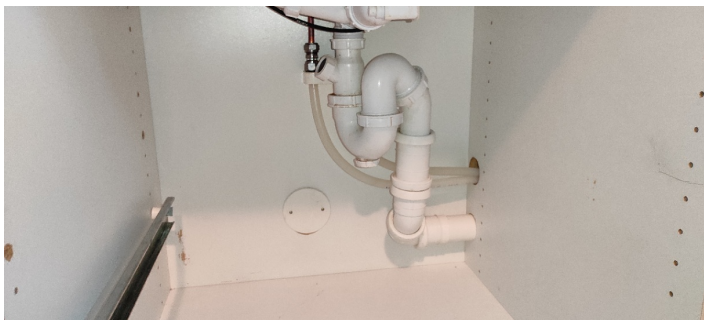
- Det er avvik:
- Kjøkkeninnredningen er av eldre dato, og den mangler bruksfunksjoner/løsninger som er forventet på et kjøkken.

Kontroll av røropplegg.

- Tiltak:
- Det er påregnelig med utskiftning/utbedringer av kjøkkeninnredningen.

Fronten bør justeres.

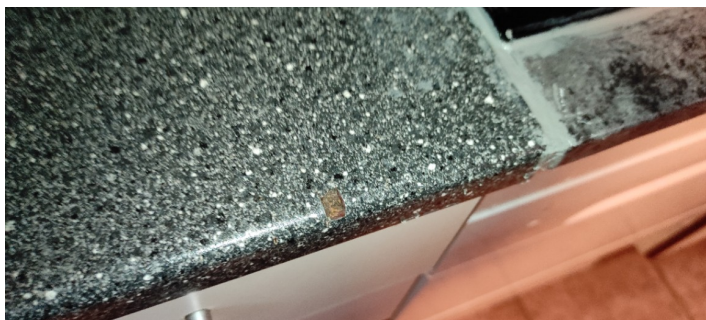
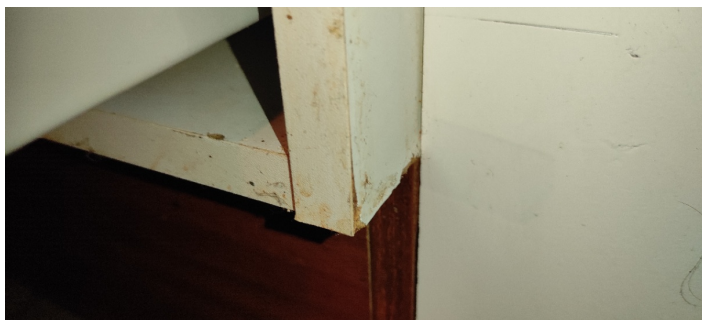
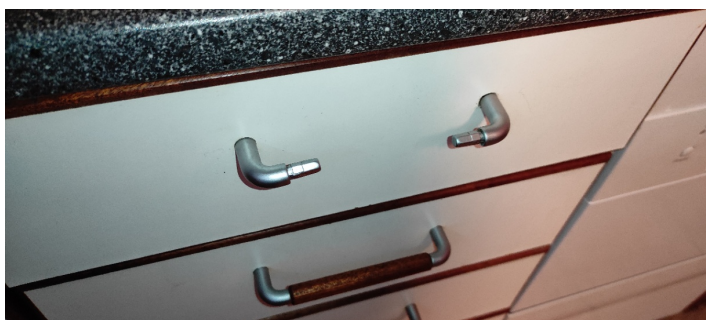
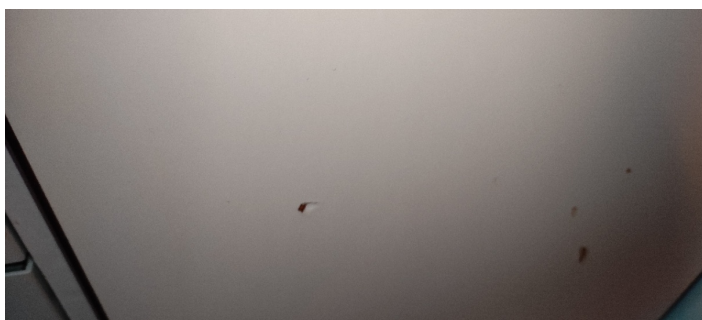
### TG 2 Overflater og innredning

- Det er påvist skader på overflater/kjøkkeninnredning utover normal slitasjegrad.
- Kjøkkeninnredningen er av eldre dato, og den mangler bruksfunksjoner/løsninger som er forventet på et kjøkken.

- Det er påregnelig med utskiftning/utbedringer av kjøkkeninnredningen.
- Det må påregnes lokal utbedring/utskiftning.

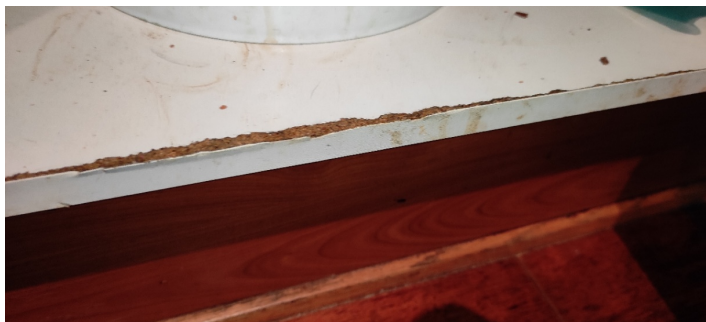
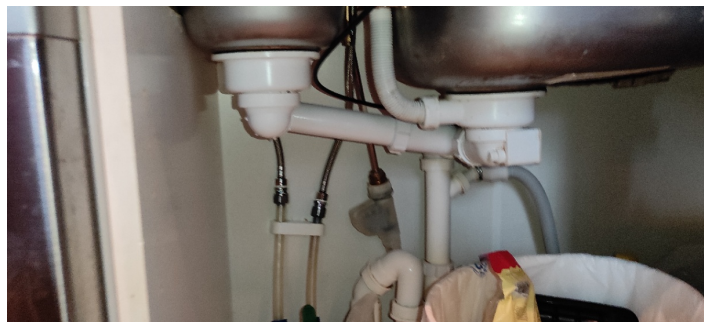
- Det er påvist fuktskjolder/svelling i bunnplate i benkeskap.

Kontroll av røropplegg.

Fronter bør justeres.

Bunnplaten bør utbedres.

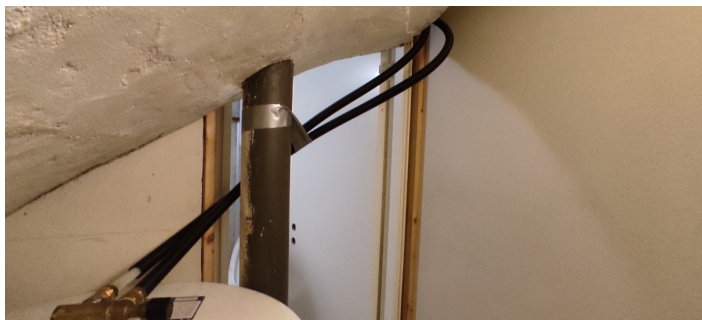
## TG 2 Varmtvannstank - Kjeller

Varmtvannstank på ca. 200 liter av merket Oso fra 2004 plassert i kjelleretasjen.

- Det er ikke behov for utbedringstiltak siden tanken fungerer i dag, men ut ifra alder kan skader plutselig oppstå på eldre tanker.

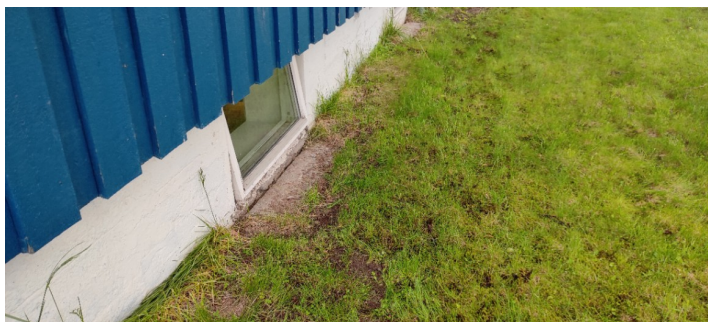
Takstingeniøren har ikke mottatt dokumentasjon på utførelse og løsning av dreneringen og fuktsikring av grunnmur.

## Vurdering av avvik:

- Det mangler, eller på grunn av alder er det sannsynlig at det mangler, utvendig fuktsikring av grunnmuren ved kjeller/underetasje.
- Mer enn halvparten av forventet levetid på drenering er overskredet.
- Det er ut ifra observasjoner påvist indikasjoner på at drenering/tettesjikt har begrenset effekt.

## Konsekvens/tiltak

- Tiltak for redrenering rundt boligen kan ikke utelukkes.
- Det må foretas nærmere undersøkelser, det kan ikke utelukkes behov for tiltak.
- Fuktsikring av muren må etableres inkl. klemlist.

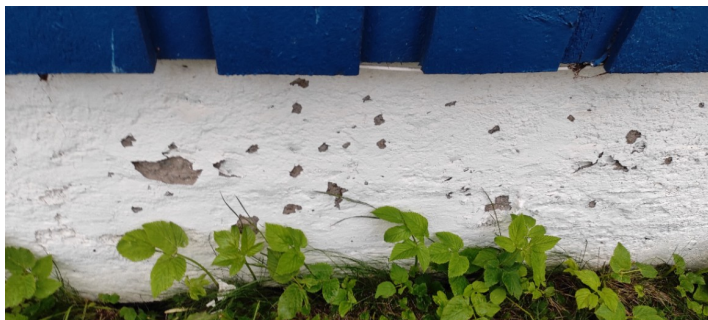
## TG 2 Grunnmur og fundamenter

Grunnmurer/kjelleryttervegger av betong.

Grunnmurer virker stabile og uten registrerte setningsskader, dette med unntak av mindre riss og normale aldringssvekkelser.

Yttervegger i sokkeletasjen er kledd innvendig, eventuelle sprekkriss i grunnmuren bak innforede vegger er ikke mulig å besikte.

## Konsekvens/tiltak

- Det må foretas lokal utbedring.
