Sagbakken 2, 8626 MO | RANA

**Stor 3-roms selveierleilighet over  
to plan med meget gode  
leieinntekter! Garasjeplass. Stor  
terrasse.**

# Tilstandsrapport

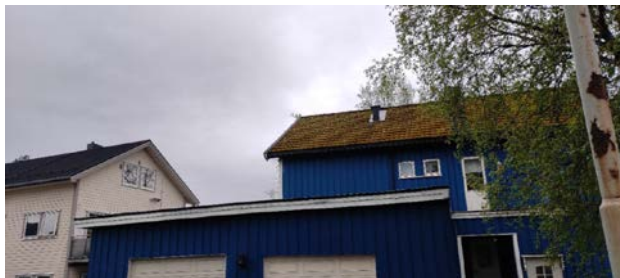
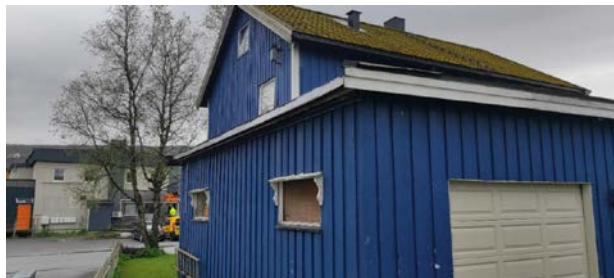
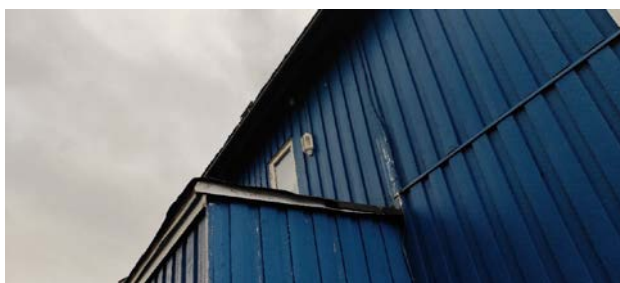
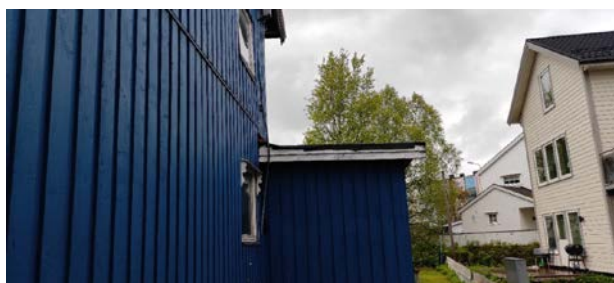
## TG 3 Nedløp og beslag

Renner og nedløp av metall fra ukjent dato.  
En luftehatt på taket.  
Takstige til pipen.  
Pipen er tekket med heldekkende beslag.

Manglende takrenne medfører at vann ledes ukontrollert langs fasade og mot grunnmur, noe som øker risikoen for fukt- og vannskader i konstruksjonen, samt reduserer levetiden på bygningsdelene.

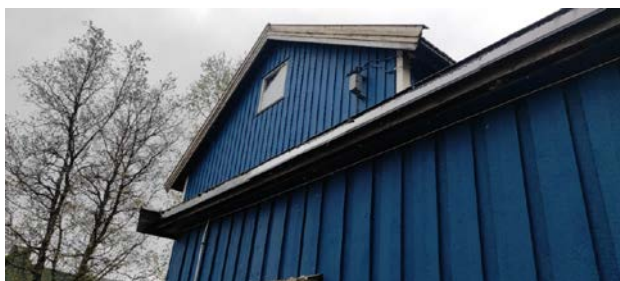
## TG 2 Veggkonstruksjon

Yttervegger av bindingsverk av tre. Ytterveggene er utvendig kledd med stående/liggende kledning. Det bemerkes at takstingeniøren ikke har gjort fysiske inngrep i konstruksjonen og at isolasjonstykkel, kvalitet eller tilstand derfor ikke kan dokumenteres.

Manglende musesperre kan føre til at mus tar seg inn i konstruksjonen og påfører skader.

Overflatebehandling av kledning må påregnes. Manglende overflatebehandling kan føre til råteskader i kledningen.

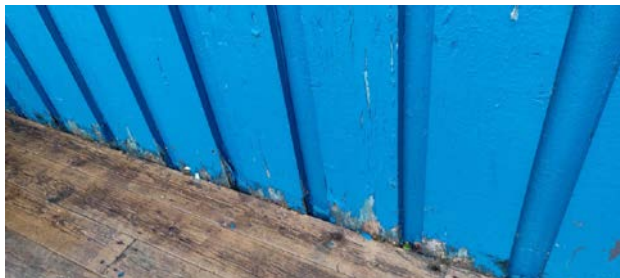
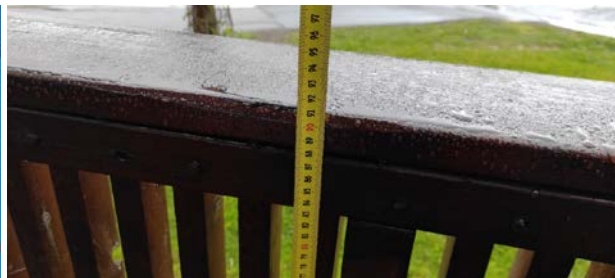
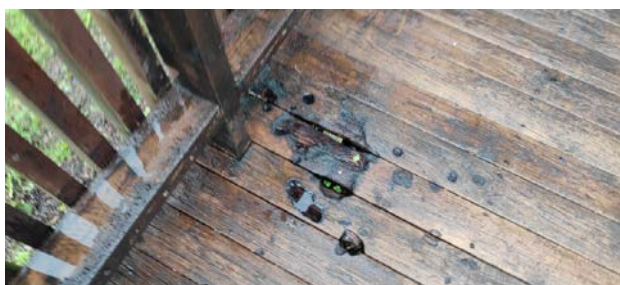
## TG 3 Utvendige trapper

Trapp av tre til altan.

- Rekkverk må monteres for å lukke avviket.

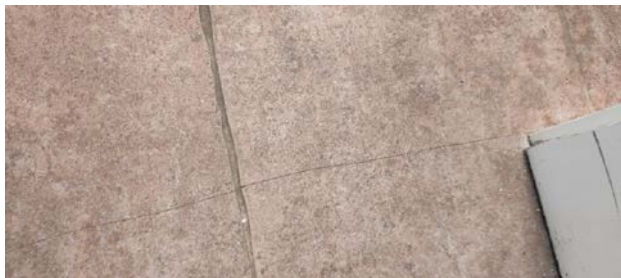
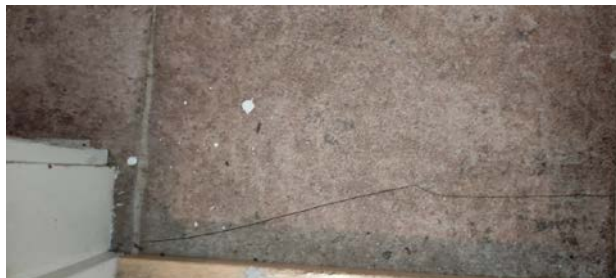
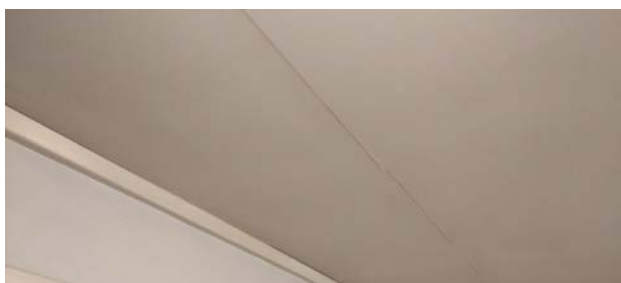
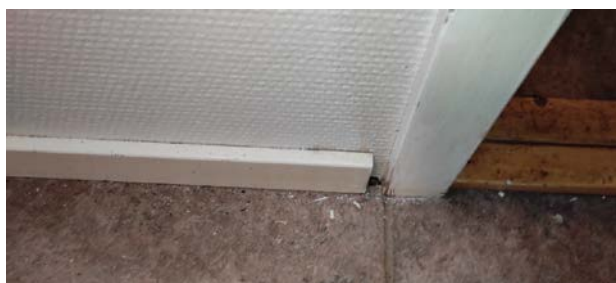
## TG 2 Overflater

Gulvene har parkett og laminat.  
Veggene har malte plater.  
Himlingene har malte himlingsplater og malt panel.

Enkelte tørkesprekker i himling.  
Skader/hakk i gulv.  
Manglede gulvlist.

Overflater bør utbedres eller skiftes.

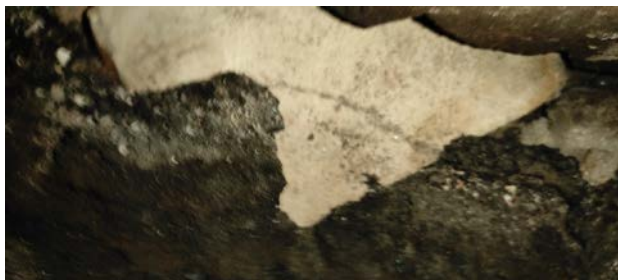
## Rom Under Terreng

Veggen mot terreng i hybel 1 er bygget opp med ca. 10 cm utforing, asfaltapp, 10 cm isolasjon og malte plater. Under inspeksjonen ble det målt forhøyede fuktverdier i svillen, med et måleresultat på 18,2 %. Dette kan indikere at det er fuktinntrenging i veggen, noe som kan føre til svekkelse av materialene over tid.

- Det er gjennom hulltaking påvist høyt fuktnivå inne i trekonstruksjonen i hulltakingen, men ikke påvist fuktskader i dette området. Høy luftfuktighet kan over tid føre til muggvekst eller sverting av materialer. Samtidig kan materialer og konstruksjoner bli ødelagt.
- Det er påvist indikasjoner på noe fuktgjennomtrenging i kjellergulv.
- Det er påvist indikasjoner på noe fuktgjennomtrenging inn i kjellermur.
- Det er registrert fuktskjolder/fuktskader på overflater.

Forhøyede fuktverdier kan føre til råte og muggdannelse i svillen, noe som kan svekke veggens struktur og isolasjonsegenskaper. Det anbefales at området inspiseres videre for å vurdere om fuktinntrengningen er begrenset eller om det er behov for utbedring. Eventuell skadet svill bør byttes ut, og det bør vurderes å forbedre fuktsperre eller drenering rundt bygningen for å hindre ytterligere fuktinntrenging.

- Det påviste fuktnivå gir grunn til å overvåke konstruksjonen jevnlig for å se utvikling over tid, og eventuelt foreta tiltak for å unngå fuktskader.
- Det må foretas ytterligere undersøkelser for å fastslå omfang/årsak.

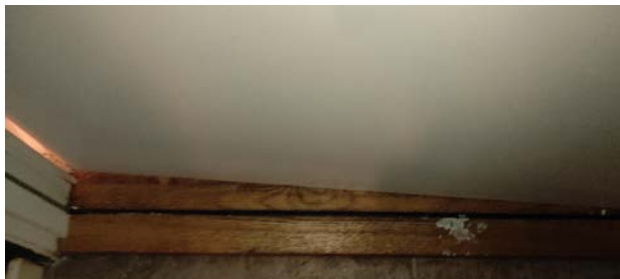
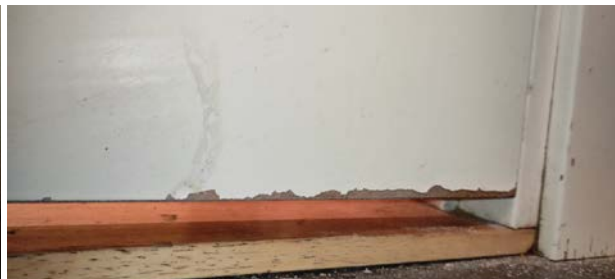
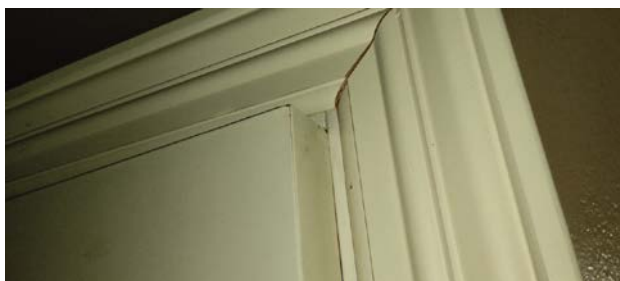
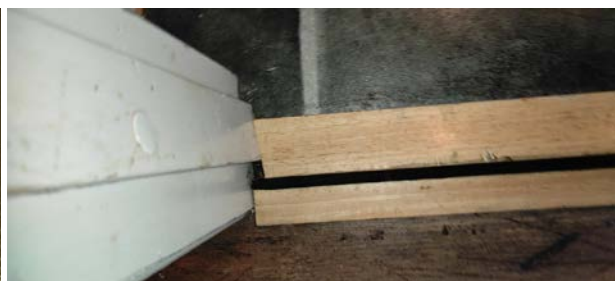
## TG 2 Andre innvendige forhold

Det er registrert røyklukt i kjelleretasjen.

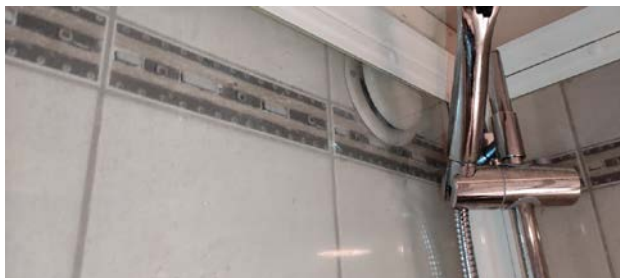
### TG 3 Tilliggende konstruksjoner våtrom

Hulltaking er foretatt og det er påvist avvik i hulltakingen.

En må forvente generell oppgradering av våtrommets tettesjikt/membran for at våtrommet skal tåle en normal bruk etter dagens krav (tett våtsone).

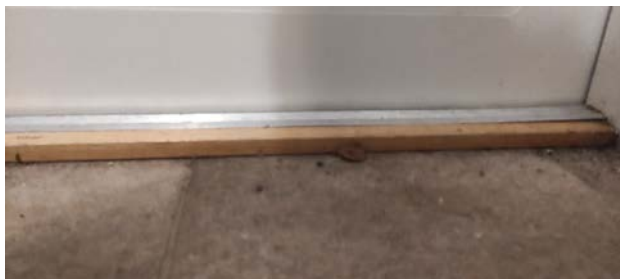
### Tilliggende konstruksjoner våtrom

Badet fungerer med dette avviket, men er ikke godkjent iht. dagens krav. TG2 settes ut fra standardens krav til vurdering av våtrom.

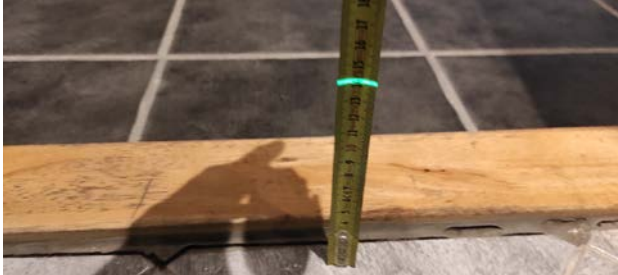
Kontroll av fall mot sluk.

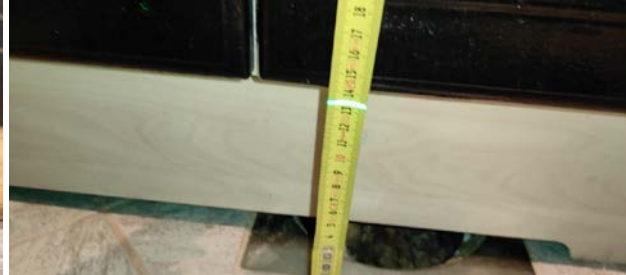
Kontroll av fall mot sluk.

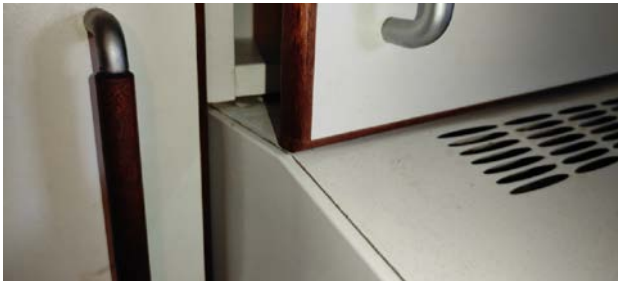
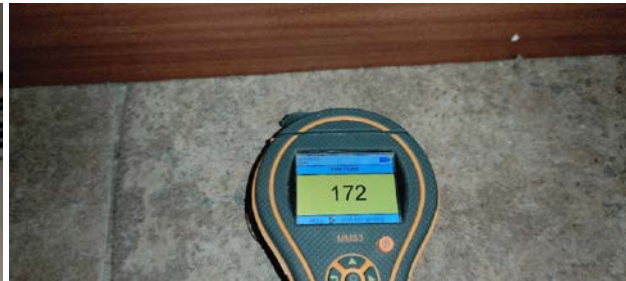
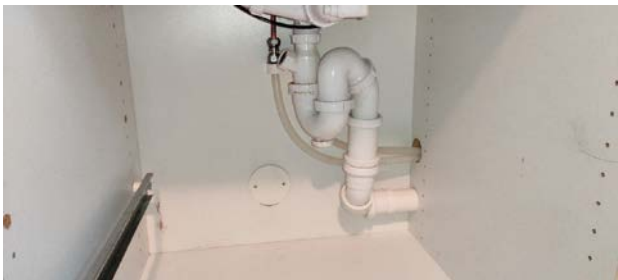
- Det er avvik:
- Kjøkkeninnredningen er av eldre dato, og den mangler bruksfunksjoner/løsninger som er forventet på et kjøkken.

Fronten bør justeres.

- Tiltak:
- Det er påregnelig med utskiftning/utbedringer av kjøkkeninnredningen.

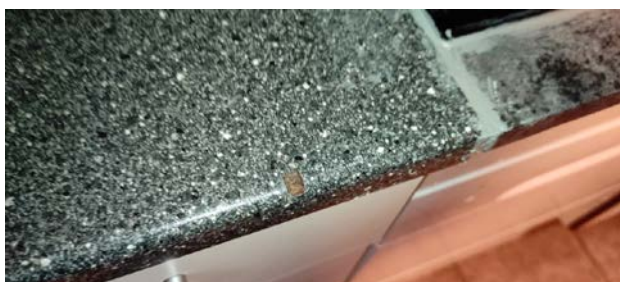
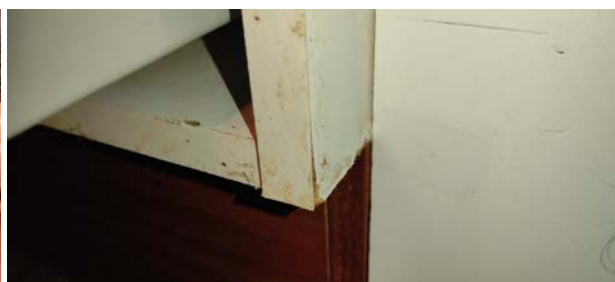
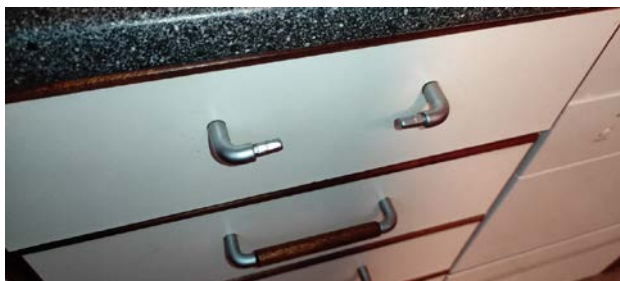
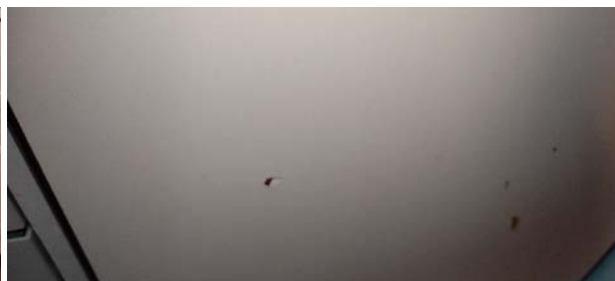
- Det er påvist skader på overflater/kjøkkeninnredning utover normal slitasjegrad.
- Kjøkkeninnredningen er av eldre dato, og den mangler bruksfunksjoner/løsninger som er forventet på et kjøkken.

- Det er påregnelig med utskiftning/utbedringer av kjøkkeninnredningen.
- Det må påregnes lokal utbedring/utskiftning.

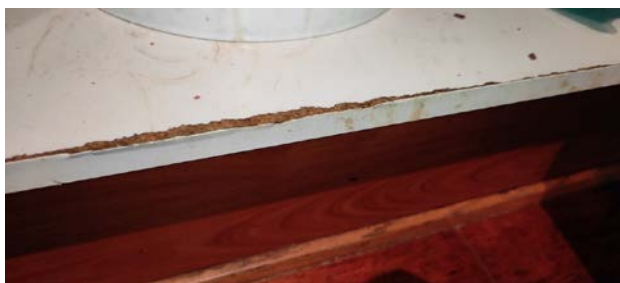
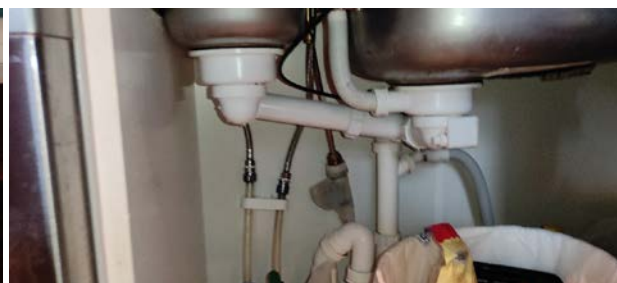
- Det er påvist fuktskjolder/svelling i bunnplate i benkeskap.

Fronter bør justeres.

Bunnplaten bør utbedres.

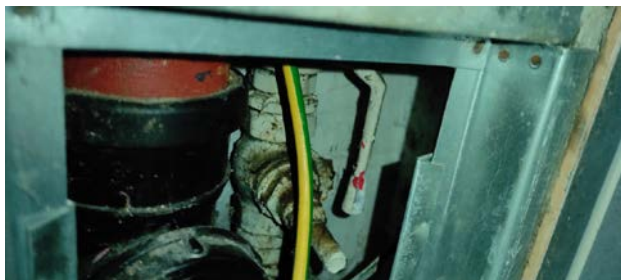
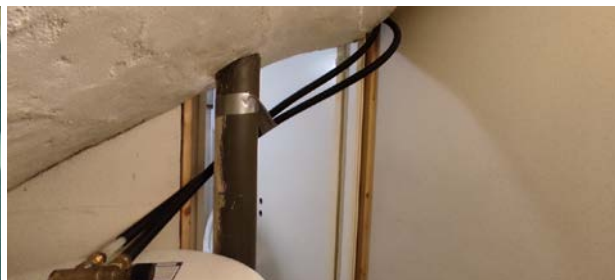
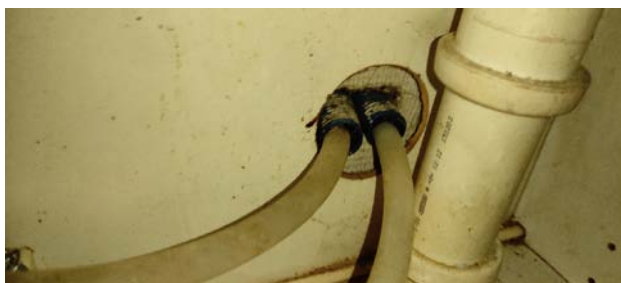
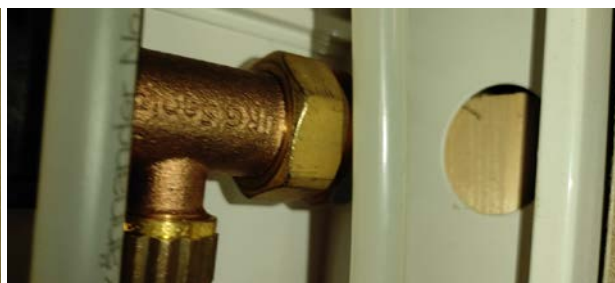
Vannrør bør festes tilstrekkelig med egnet materiell.

Utettheter i rørskapet bør tettes.

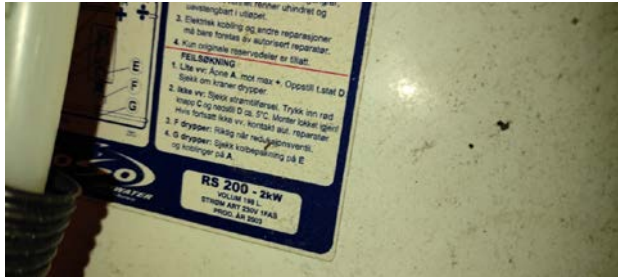
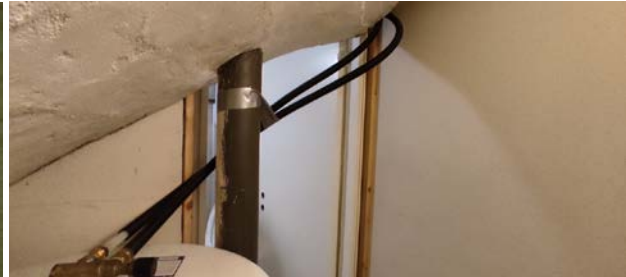
Varmtvannstank på ca. 200 liter av merket Oso fra 2004 plassert i kjelleretasjen.

- Det er ikke behov for utbedringstiltak siden tanken fungerer i dag, men ut ifra alder kan skader plutselig oppstå på eldre tanker.
