Tilstandsrapport

Enebolig

Øvre Rishalla 15 , 7716 STEINKJER

Befaringsdato: 24.03.2026

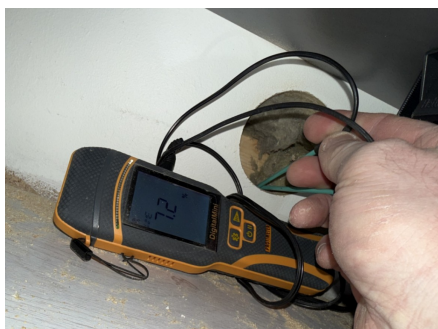
Hulltaking er foretatt uten å påvise unormale forhold. Hulltaking er foretatt under kjøkken.

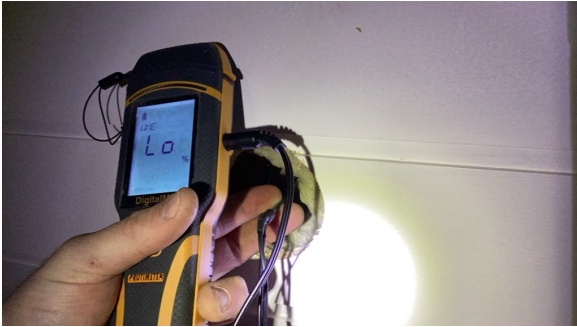
Hulltaking er foretatt uten å påvise unormale forhold. Hulltaking er foretatt ved/i kjeller.

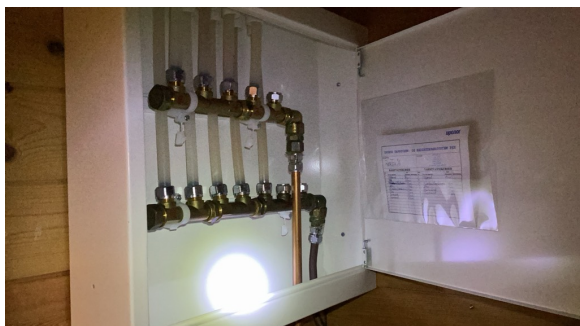
Fordelerskap er plassert i bod i kjeller.

Bemerkes om at rør i all hovedsak ligger skjult inne i konstruksjoner og ikke er besiktiget utover enkel funksjonstesting.
