Øvre Rishalla 15, 7716 STEINKJER

**Innholdsrikt rekkehus i
barnevennlig boområde. 3
soverom | Oppusset bad | Nytt
kjøkken | Garasje | Nært skole.**

Befaringsdato: 24.03.2026

Tilstandsrapport

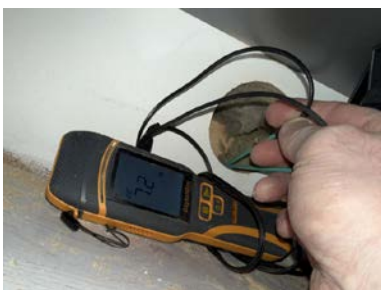
KJELLER PLAN 1 OG 2 > BAD

Hulltaking er foretatt uten å påvise unormale forhold. Hulltaking er foretatt under kjøkken.

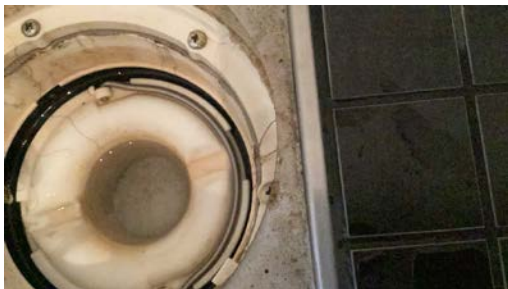
KJELLER PLAN 1 OG 2 > BAD

Konsekvens/tiltak

- Overvåk tilstanden jevnlig. For å få tilstandsgrad 0 eller 1 må tettesjiktet skiftes ut, men tidspunktet for når dette er nødvendig er vanskelig å si noe om.

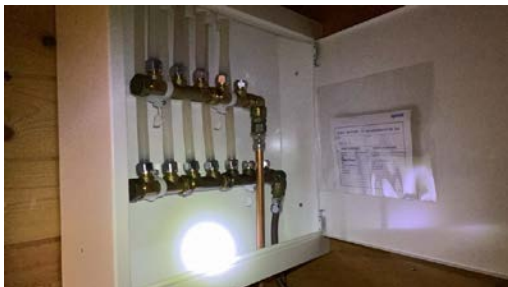
TG 2 Vannledninger - 2

Fordelerskap er plassert i bod i kjeller.

Bemerkes om at rør i all hovedsak ligger skjult inne i konstruksjoner og ikke er besiktiget utover enkel funksjonstesting.
