# Tilstandsrapport

Enebolig

Hasselvegen 11, 3658 MILAND

Befaringsdato: 20.09.2025

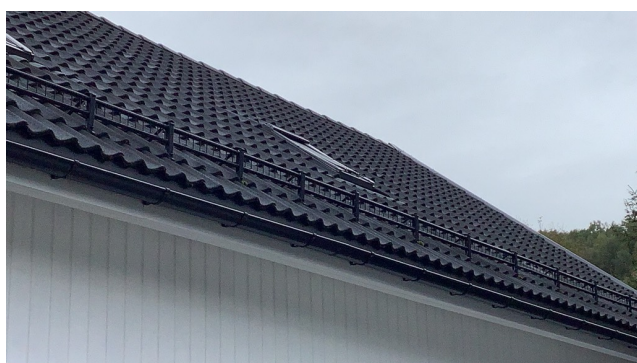
### ! TG 2 Nedløp og beslag

Takrenner og nedløp i lakkert stål.

Nedløp av frostskafer

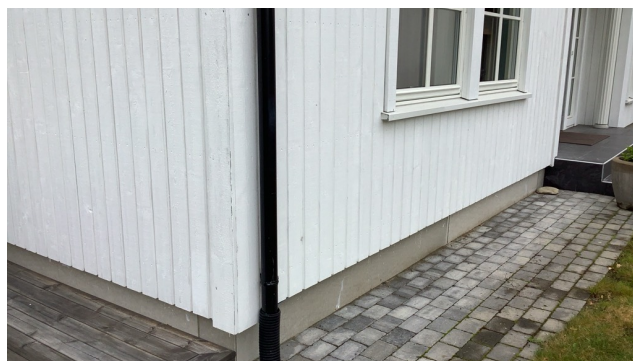
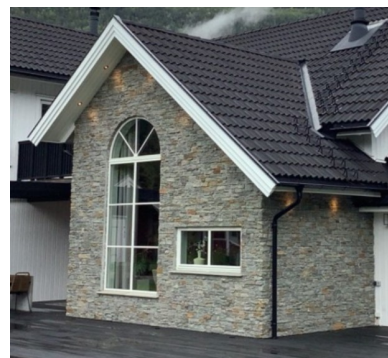
### ! TG 1 Veggkonstruksjon

Veggene har bindingsverkskonstruksjon fra byggeår.  
Fasade/kledning har stående bordkledning og pålimt fasadestein.

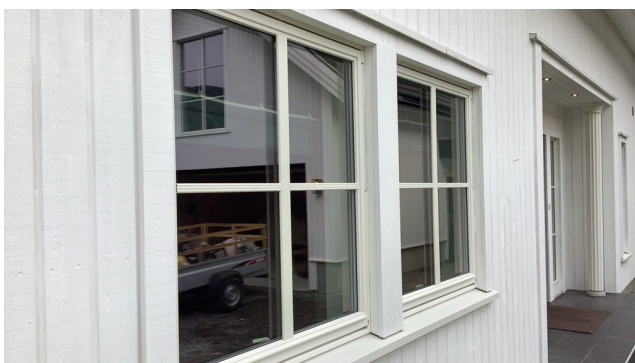
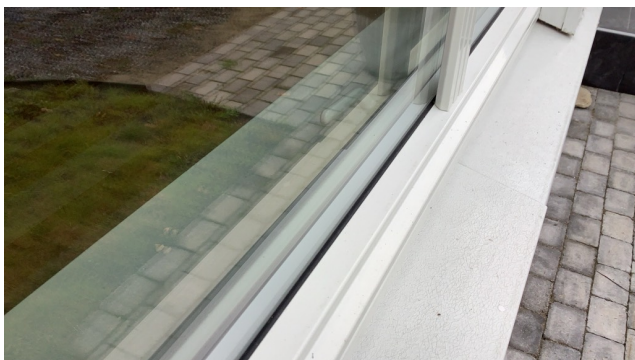
## ! TG 1 Vinduer

Bygningen har malte trevinduer med 2-lags glass.

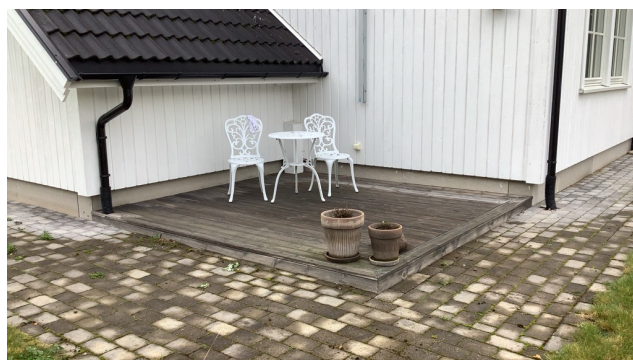
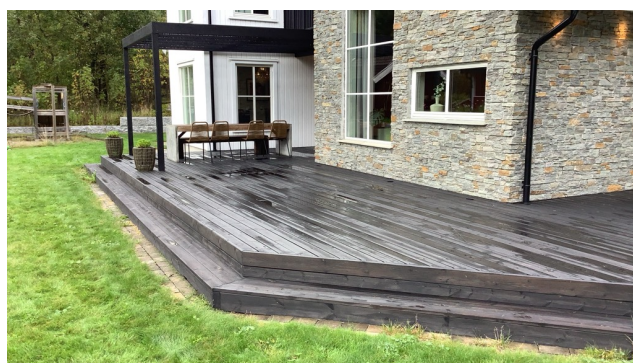
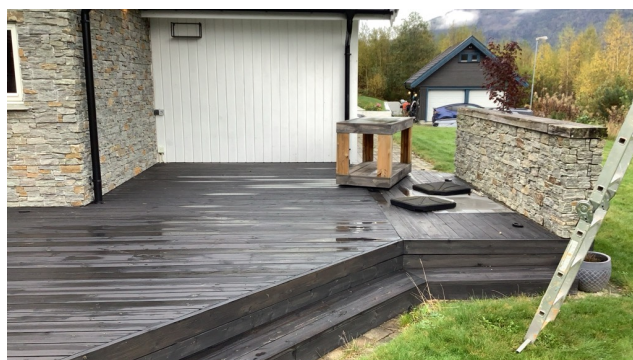
## ! TG 1 Balkonger, terrasser og rom under balkonger

Det er bygd terrengplattning med utgang fra stue og terreng.  
Terrengplattning ved syd østre hjørne av bolig.

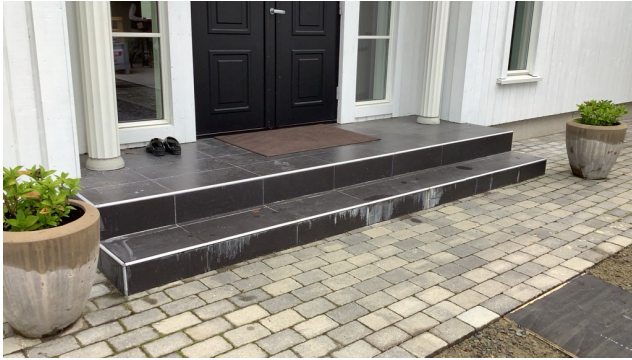
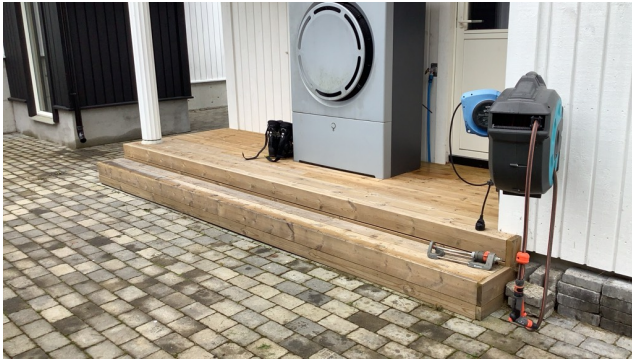
## ! TG 1 Utvendige trapper

Det er etablert betongtrapp ved hovedinngang som er flislagt.  
Inngang til vaskerom med trapp i tre.

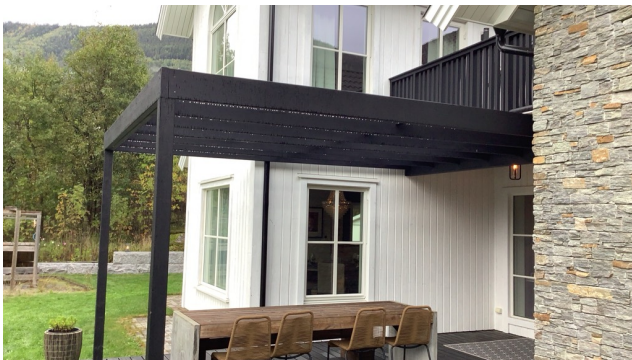
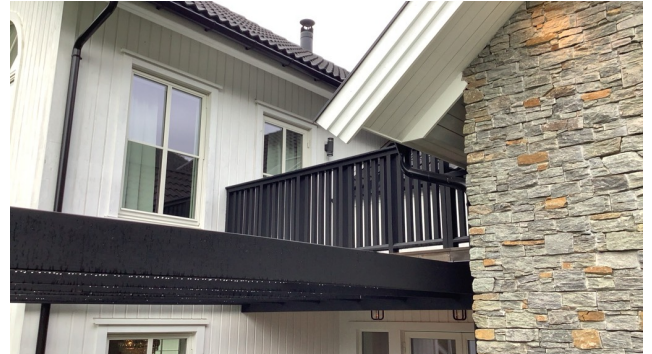
## TG 1 Andre utvendige forhold

Det er tilbygd en veranda i 2.etg med utgang fra soverom.  
I 1.etg til veranda er det etablert pergola i front av verandadør.

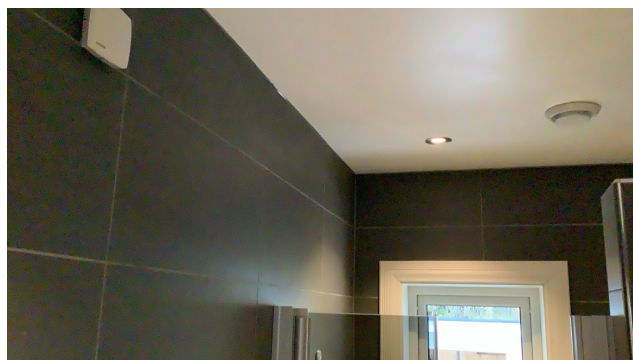
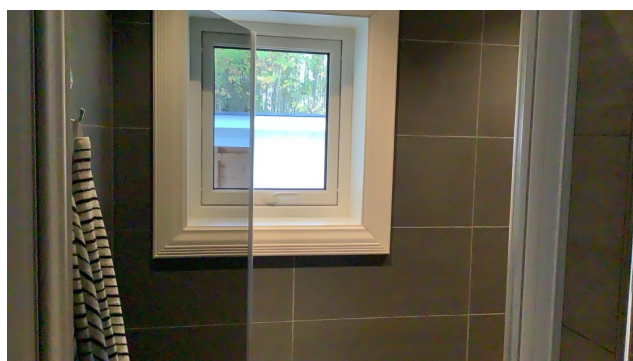
- Det er vindu/dør med ikke fuktbestandige materialer i våtsonen (ved vask, dusj, badekar, osv.), løsningen eller byggematerialet er uegnet.

- Uegnede materialer må fuktbeskyttes/utskiftes.
- Dersom det ikke gjøres tiltak, kan dette medføre oppfukning, oppsvelling og forringelse av materialer over tid og fuktskader på tilstøtende konstruksjoner.

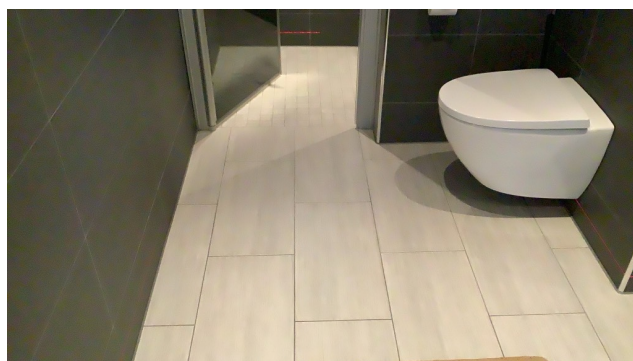
### 1.ETG. HOVEDPLAN > BAD

## ! TG 1 Overflater Gulv

Gulvet er flislagt. Rommet har vannbåren gulvvarme. Fall mot sluk er målt til 25. Høydeforskjell fra toppen av sluket til toppen av membranen ved dørterskelen er 30.

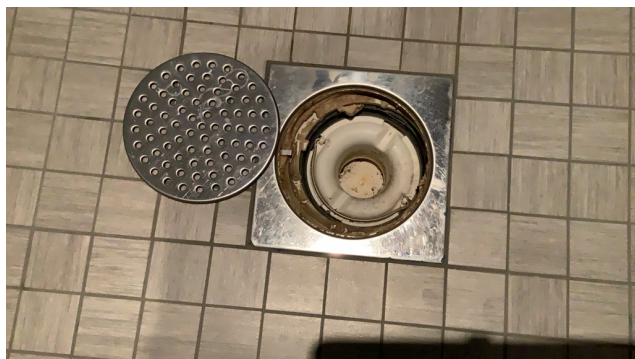
### 1.ETG. HOVEDPLAN > BAD

## ! TG 1 Sluk, membran og tettesjikt

Det er plastsluk og smøremembran med ukjent utførelse.

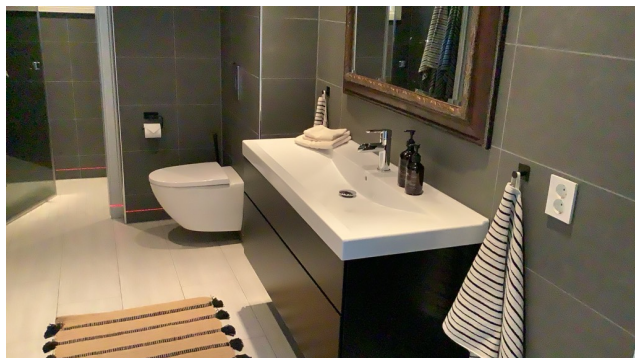
## 1.ETG. HOVEDPLAN > BAD

### ! TG 1 Sanitærutstyr og innredning

Rommet har innredning med nedfelt servant, veggmontert toalett og dusjvegger/hjørne.

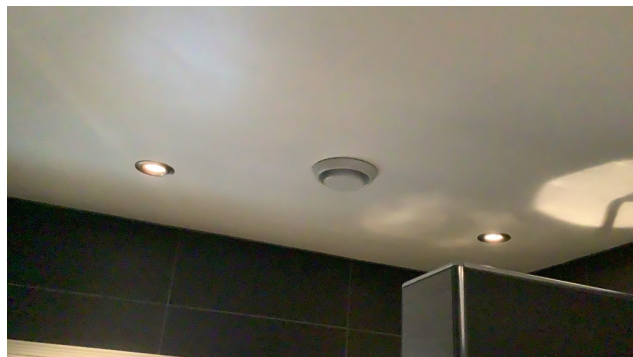
## 1.ETG. HOVEDPLAN > BAD

### ! TG 1 Ventilasjon

Det er balansert ventilasjon.

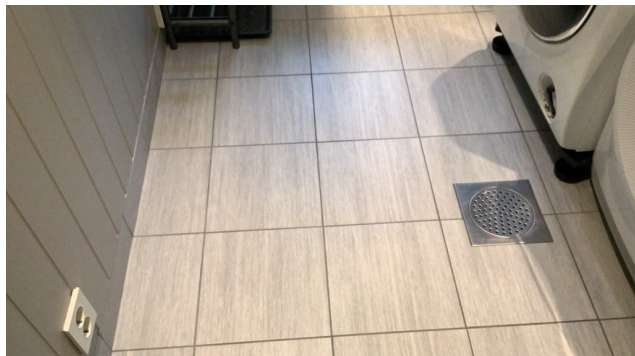
## 1.ETG. HOVEDPLAN > VASKEROM

### ! TG 1 Overflater Gulv

Gulvet er flislagt. Rommet har vannbåren gulvvarme. Fall mot sluk er målt til 10mm.

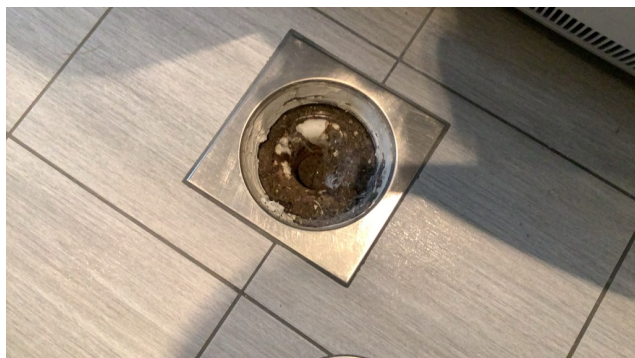
1.ETG. HOVEDPLAN > VASKEROM

## ! TG 1 Sluk, membran og tettesjikt

Det er plastsluk og smøremembran med ukjent utførelse.

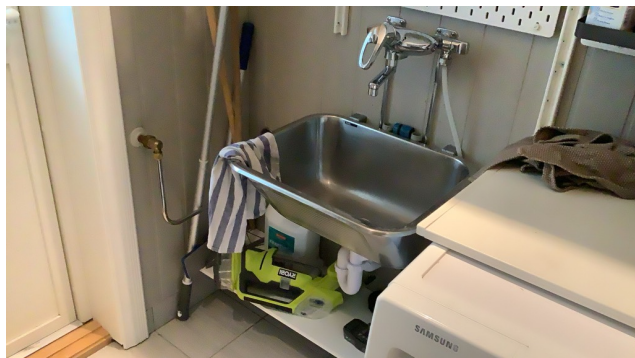
1.ETG. HOVEDPLAN > VASKEROM

## ! TG 1 Sanitærutstyr og innredning

Rommet har veggmontert stålkum og opplegg for vaskemaskin.

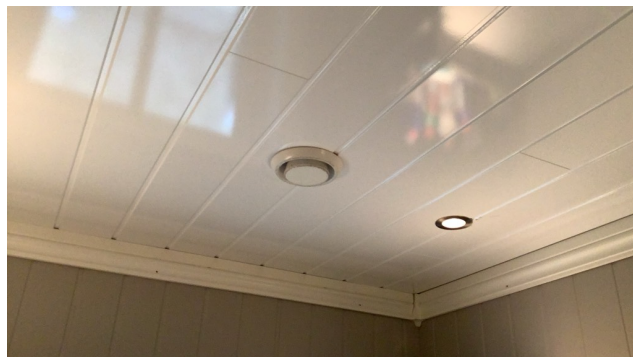
1.ETG. HOVEDPLAN > VASKEROM

## ! TG 1 Ventilasjon

Det er balansert ventilasjon.

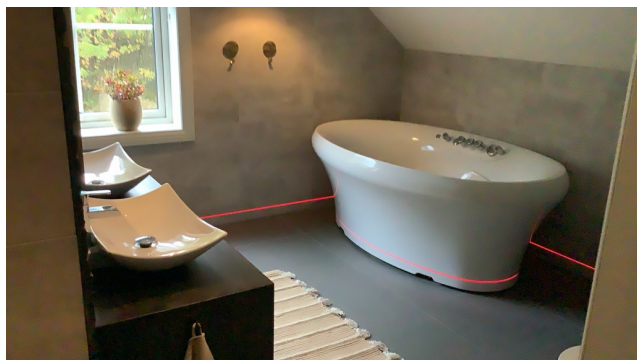
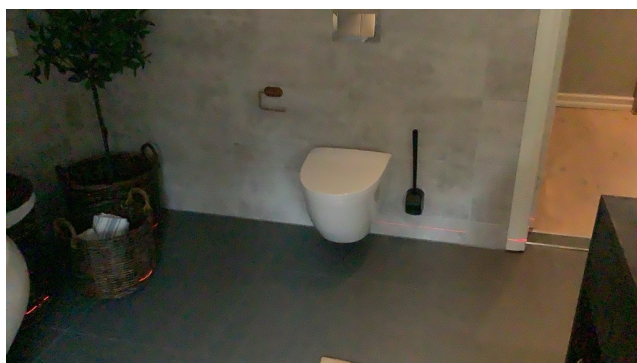
ANDRE ETASJER > BAD

## ! TG 1 Sanitærutstyr og innredning

Rommet har innredning med 2 nedfelte servanter, veggmontert toalett, badekar og dusjvegger/hjørne.

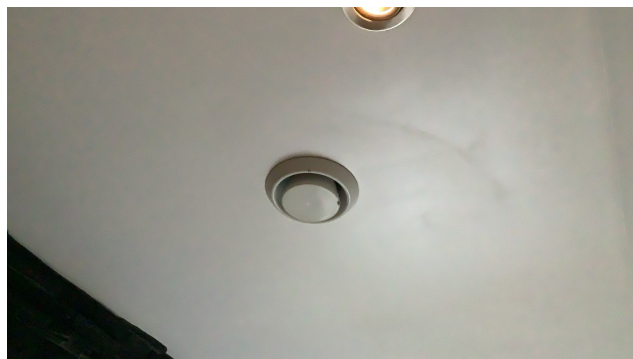
ANDRE ETASJER > BAD

## ! TG 1 Ventilasjon

Det er balansert ventilasjon.

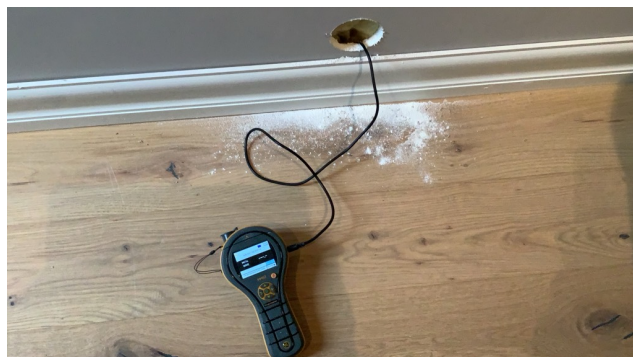
ANDRE ETASJER > BAD

## ! TG 1 Tilliggende konstruksjoner våtrom

Hulltaking er foretatt uten å påvise unormale forhold.  
Hulltaking er foretatt ved/i i vegg fra walking closeth mot dusjnisse.

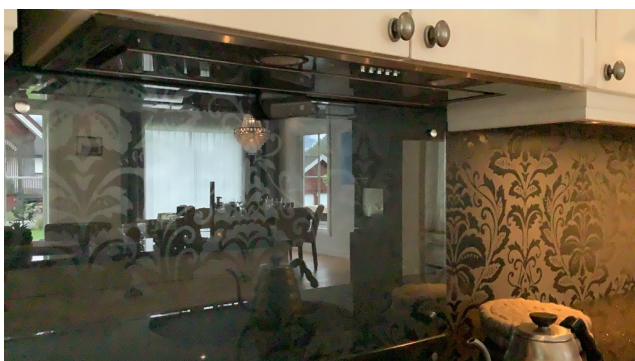
1.ETG. HOVEDPLAN > KJØKKEN

## ! TG 1 Avtrekk

Det er avtrekk via balansert anlegg.

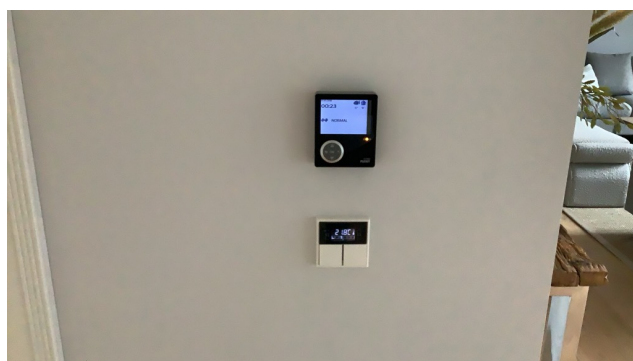
## ! TG 1 Ventilasjon

Boligen har balansert ventilasjon.

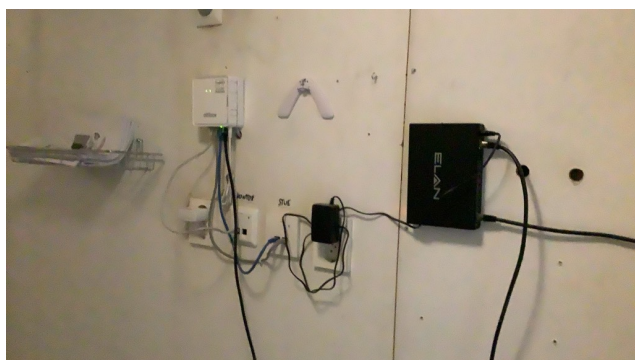
## ! TG 1 Andre installasjoner

Det er kablet nettverk i boligen.

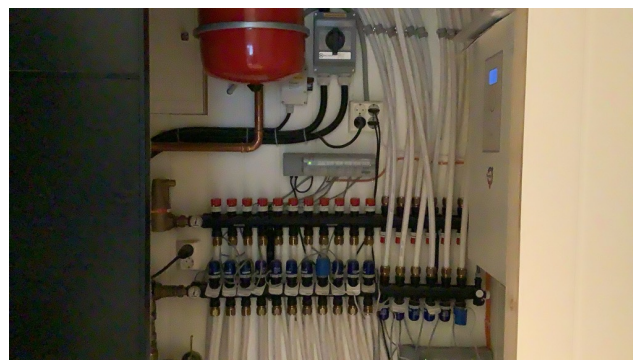
Nedstøpte rør i hovedetasje og i silensio plater i 2.etg.

Det er fra vaskerom lagt ut trekekrør for energibrønn
