# Tilstandsrapport

Rekkehus

Austmannavegen 17F , 5537 HAUGESUND

Befaringsdato: 06.11.2025

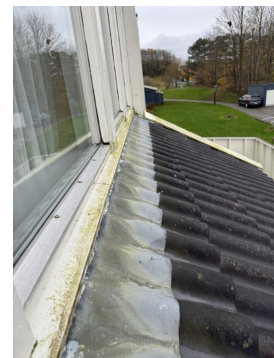
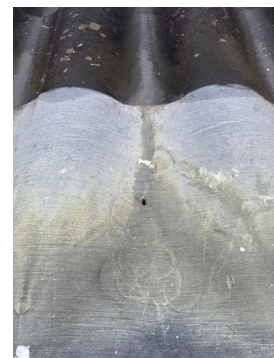
Dersom tiltak ikke iverksettes, øker risikoen for lekkasjer og følgeskader på tilstøtende konstruksjoner ved fremtidig nedbør.

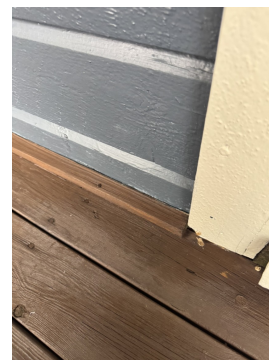
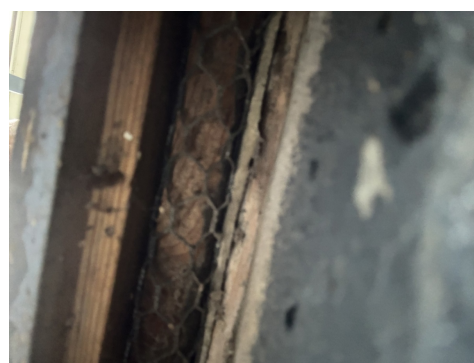
Utvendig slitt og oppsprukket trepanel bør vedlikeholdes, vaskes og behandles for å forlenge levetiden og redusere risikoen for råteskader og fukttinntrengning i veggkonstruksjonen. Manglende lufting og musebånd øker risikoen for fuktskader og skadedyrangrep.

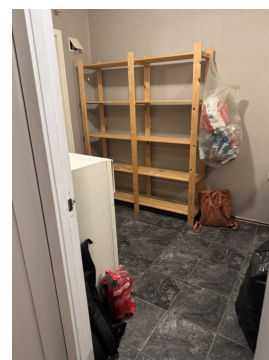
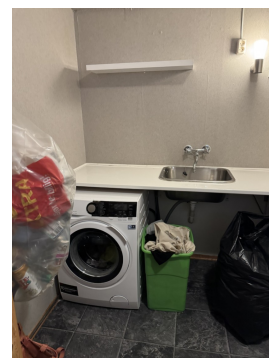
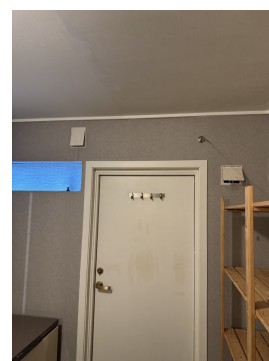
For å redusere risikoen bør rommet bygges om til våtrom etter gjeldende forskrifter, inkludert etablering av sluk, oppkanter og tilstrekkelig ventilasjon.

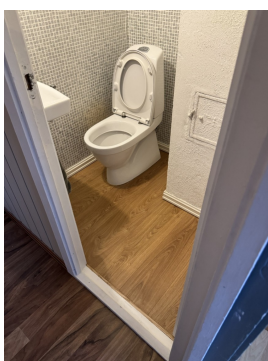
Det bør etableres tilfredsstillende tilluft til toalettrommet, for eksempel ved å montere en luftespalte under døren eller tilsvarende løsning. I tillegg bør det vurderes å etablere mekanisk avtrekk for å oppfylle gjeldende krav og sikre god luftkvalitet. Konsekvensen av manglende tilluft og mekanisk avtrekk er dårlig ventilasjon, som kan føre til fuktproblemer og dårlig innelima.
