# Tilstandsrapport

📍 Totakvegen 285, 3864 RAULAND

# gnr. 138, bnr. 14

Befaringsdato: 26.02.2024

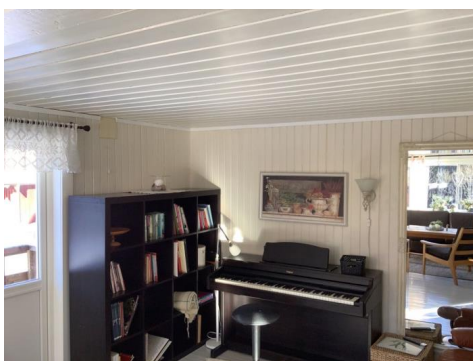
### ! TG 2 Etasjeskille/gulv mot grunn

- Målt høydeforskjell på over 15 mm gjennom hele rommet. Tilstandsgrad 2 gis med bakgrunn i standardens krav til godkjente måleavvik.

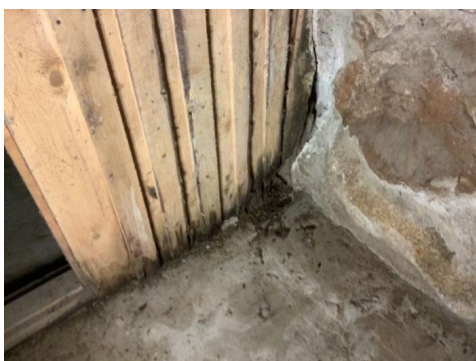
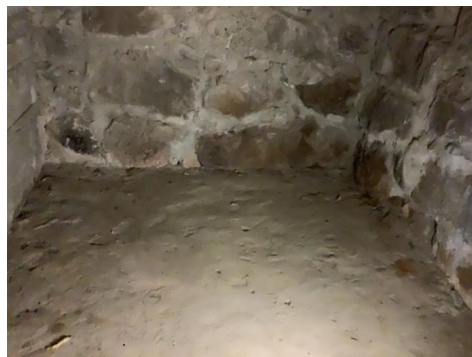
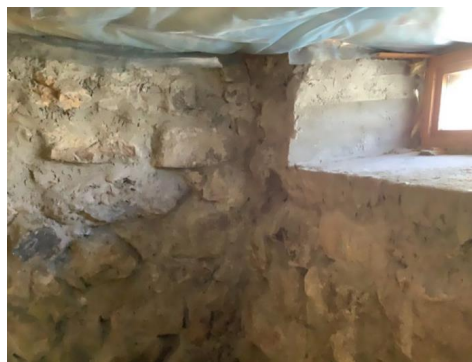
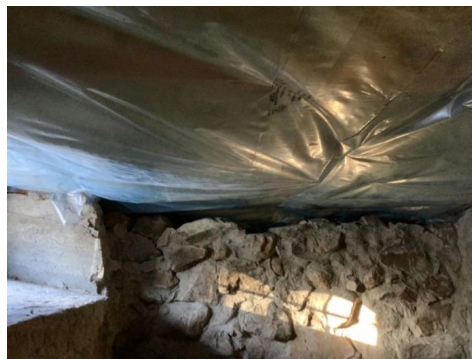
- Det er påvist synlige fukt/råteskader i treverk i underetg./kjeller, hulltaking er derfor ikke nødvendig

- Det anbefales at alt treverk i kjeller fjernes og at kjelleren har mest mulig åpne murkonstruksjoner med god utlufting.

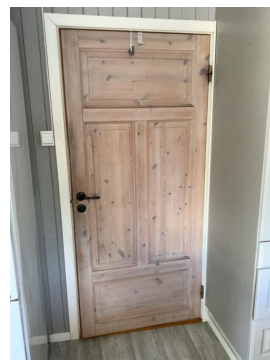
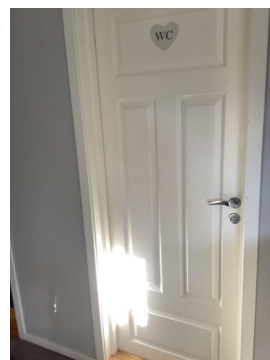
- Det er påvist avvik som tilsier at det bør foretas tiltak på enkelte dører.

- Enkelte dører må justeres.
