Totakvegen 285, 3864 RAULAND

**Koselig enebolig med blant annet  
fire soverom, uthus og romslig  
hage med kort vei til Rauland  
sentrum**

Befaringsdato: 26.02.2024

# Tilstandsrapport

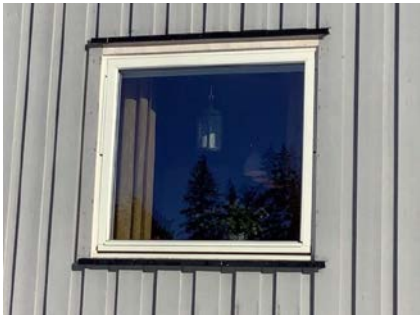
### TG 1 Vinduer

Bygningen har malte trevinduer med 2 og 3 lags glass.  
Vinduer er skiftet i ulike tidsepoker og senest mot hovedvei i år 2017 og 2024.

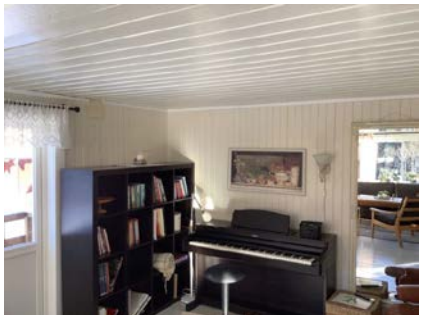
### TG 1 Overflater

Innvendig er det gulv av laminat og furu.  
Veggene har trepanel.  
Innvendige tak har trepanel.
