Åsmund Vinjes gate 10, 8802 SANDNESSJØEN

**Ura - Flott familievennlig bolig
over 2 plan - Garasje og carport -
Blindgate - Panoramautsikt**

Nøkkelinformasjon	2
Om eiendommen	4
Tilstandsrapport	56
Egenerklæringsskjema	98
Egenerklæring	99
Kommunale opplysninger	104
Nabolagsprofil	154
Budskjema	165

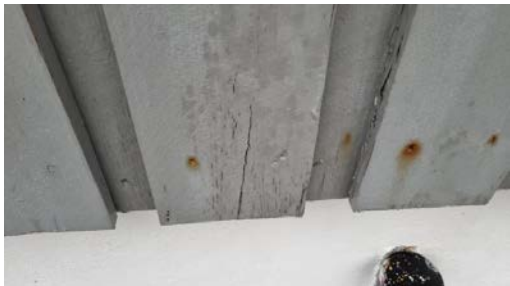
Det er værslitt/oppsprukket trevirke/trepaneler.

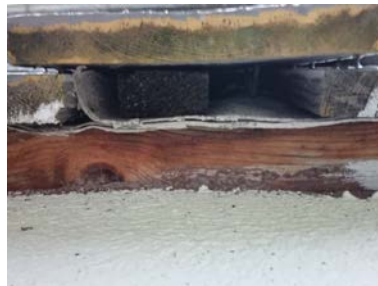
Det er ingen eller liten lufting i nedre kant av kledning mot grunnmur.

Ved fremtidig bytte av ytterkledningen, sørg for tilfredsstillende lufting. Dette for å forlenge levetiden på ytterkledningen.

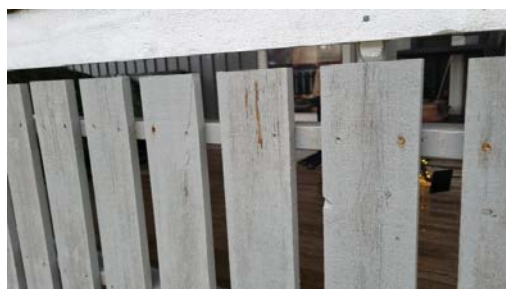
Rekkverket er værslitt.

Nærmere undersøkelser av alder og tilstand på tettesjikt/membran på terrasse anbefales. Overflatebehandling av værslitt rekkverk anbefales.

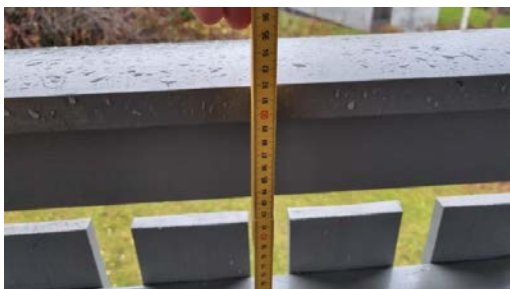
Rekkverket er for lavt i forhold til dagens krav til rekkverkshøyder.

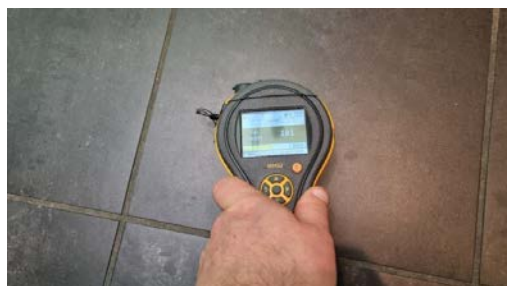
Det ble fuktmålt ved befaring, ingen unormale verdier ble registrert. Det bemerkes at fliser normalt har høyere fuktinnhold, normal fuktverdi i fliser ligger mellom 16-23%.

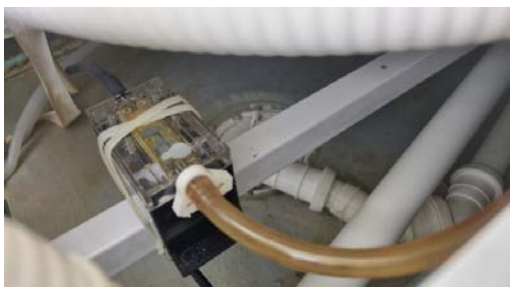
Det er begrenset mulighet for inspeksjon og rengjøring av sluk under badekar.

Umiddelbare tiltak ikke nødvendig, våtrommet har en forventet levetid på ca. 20 år.

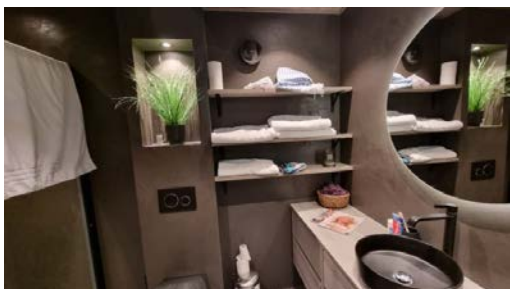
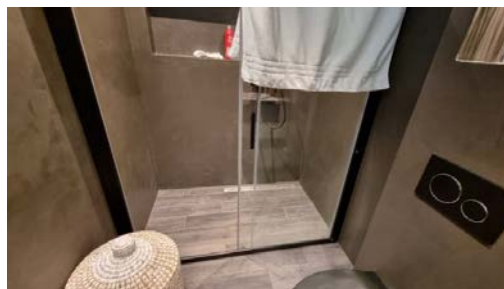
Oversiktsbilde av bad/wc i sokkeletasjen.

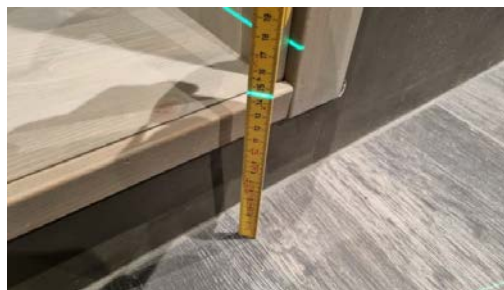
Det ble fuktmålt ved befaring, forhøyde fuktverdier ble registrert.

Kontroll av fall.

Nærmere undersøkelser av fuktverdier i gulvet bør vurderes.

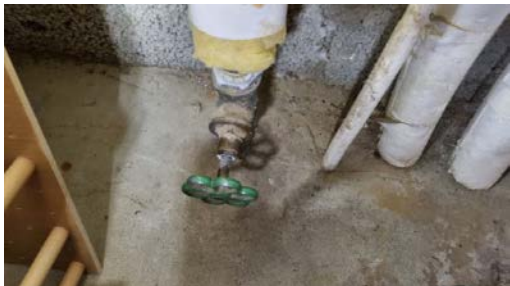
Avvik på alder gjelder eldre vannledninger av kobber.
Hovedstoppekrana av eldre dato uten kuleventil.

Hovedstoppekran av eldre dato uten kuleventil.

- Det er ikke behov for utbedringstiltak siden anlegget fungerer i dag, men ut ifra alder kan skader plutselig oppstå på eldre anlegg.

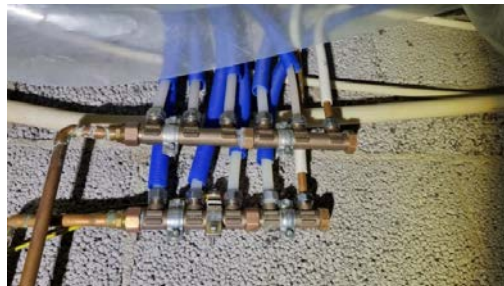
Det er vannledninger av plast (rør-i-rør) i deler av boligen.

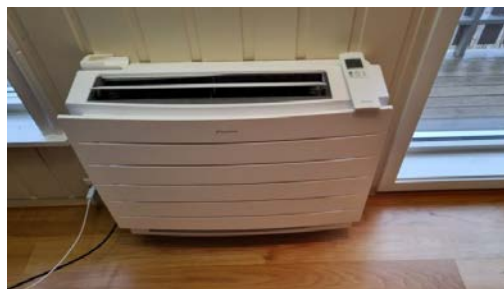
Varmepumpe fra 2023 i stuen i hovedetasjen.

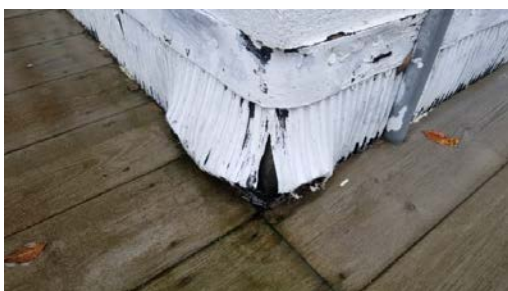
Utettheter/hull i grunnmursplast må tettes.

Siden sokkeletasjen er innredet bør tilstanden på dreneringen overvåkes nøye.

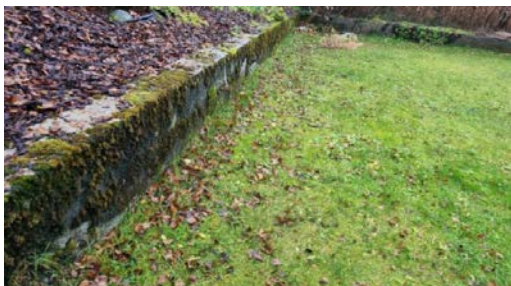
Støttemur av betong.

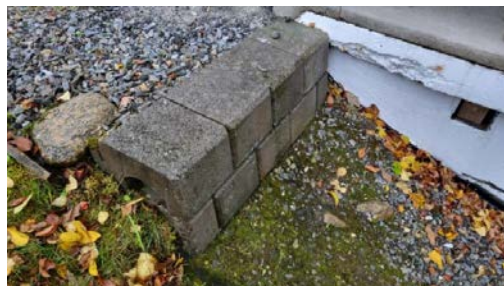
Støttemur av betongstein.
