Myrfarete 13A, 1930 AURSKOG

**Enebolig med hybel, solrike  
terrasser og usjenert hage.  
Garasje, mye lagringsplass og  
flere stuer. Lekker peis fra 2024.**

Befaringsdato: 14.04.2025      Rapportdato: 14.04.2025      Oppdragsnr.: 11763-25013      Referansennummer: IG7418

Autorisert foretak: KA Bygg og Takst AS      Sertifisert Takstingeniør: Kåre Anders Fossum Orderud      Vår ref:

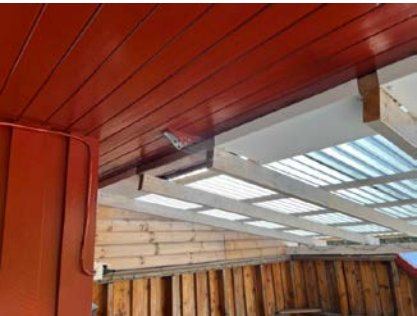
- Utvendig > Balkonger, terrasser og rom under balkonger - Terrasse med tilgang fra stue.: Fundamentert på støpte pilarer, antatt satt til fast grunn. Bjelkelag, spaltegulv og rekkverk i tre. Del av terrasse overbygget med enkel sperrekonstruksjon og gjennomslittige takplater. Vurdering av avvik: Rekkverket er for lavt i forhold til dagens krav til rekkverkshøyder. Det er påvist andre avvik: Rekkverk

er kun 93cm høyt. krav til rekkverk ved oppføring var 100cm. Takkonstruksjon ved overbygget del av terrasse med dårlig innfesting/opplegg for bærende deler at tak. Konsekvens/tiltak: Rekkverkshøyde må endres for å tilfredsstille krav på byggemeldingstidspunktet. Det må foretas tiltak for å lukke avviket. Rekkverk må endres for å tilfredsstille krav ved oppføring. Det må gjøres tiltak på tak for og oppnå tilfredsstillende konstruksjon iht. krav for denne type tak.

underdimensionert takkonstruksjon

Rekkverk må endres for å tilfredsstillende krav ved oppføring. Det må gjøres tiltak på tak for og oppnå tilfredsstillende konstruksjon iht. krav for denne type tak.

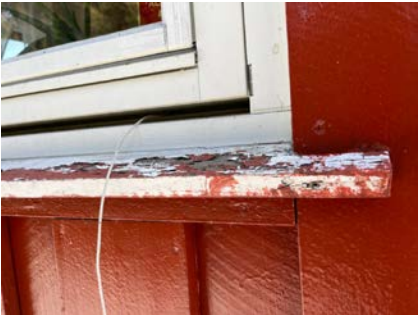
- Utvendig > Vinduer - Bygningen har malte trevinduer med 2-lags glass. Det ble funnet vinduer fra 2012 og 2013. Store vinduer i stue med ukjent alder. Det er montert lite vindu i gavl, på kaltloft. Dette vindu har manglende utvendig tetting/ belisting. Vurdering av avvik: Det er påvist avvik rundt innsettingsdetaljer. Det er ikke montert beslag under vinduer. Vinduer er satt rett på vannbrett av tre og fuget. Flere vannbrett med stor værslitasje og flass i overflater. Konsekvens/tiltak: Det bør gjøres tiltak for å lukke avviket. Det bør monteres beslag under vinduer.

Manglende beslag under vinduer

Det bør monteres beslag under vinduer.

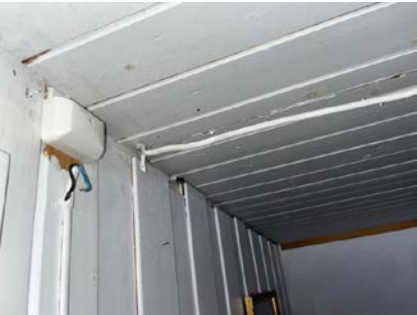
Løse ledninger i kjeller

Takstmann er ikke godkjent for El-taksering. Det er derfor kun utført enkel besiktigelse av El-anlegg. Det kan alltid forekomme skjulte feil/mangler på et El-anlegg. For nærmere undersøkelser av El-anlegg anbefales det derfor og kontakte El-takstmann. Da det ikke er foretatt El-kontroll i boligen de siste 5 år, anbefales det og gjennomføre utvidet El-kontroll.
