Boligtype: Enebolig  
Eierform: Eiet  
Byggeår: Antatt ca. 1910  
BRA/P-rom: 245/204 m²  
Soverom: 4  
Gnr./bnr. 25/279  
Oppdragsnr.: 1304230052

Krabberødstrand 10

Befaringsdato: 12.04.2023

Rapportdato: 27.04.2023

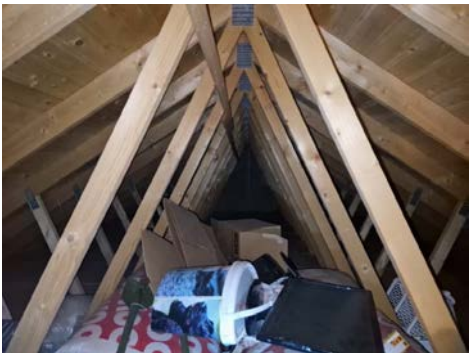
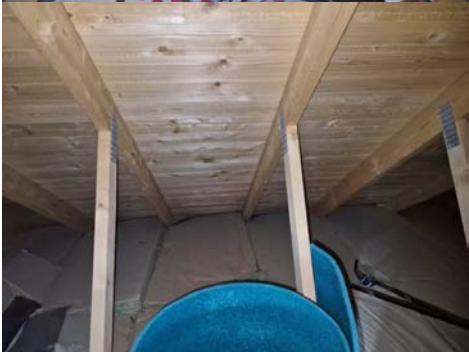
## Takkonstruksjon/Loft TG 2

Takkonstruksjonen fremstår i sadlet takverk med fabrikkframstilt W-fagverk bærende på yttervegg. Undertak består av rupanel med papp membran. Yttertak består av krum betong takstein. Ved inspeksjon av loft ble det ikke registrert noen tegn til kondens eller fuktproblematikk. Ved inspeksjon av loft ble det registrert forskriftsmessig luftespalte i henhold datidens krav. Det ble også registrert luftespalte ved raft. Generelt inntrykk TG 1.

- Det er registrert symptom på aktivitet fra skadedyr

- Det må foretas tiltak for å lukke avviket.

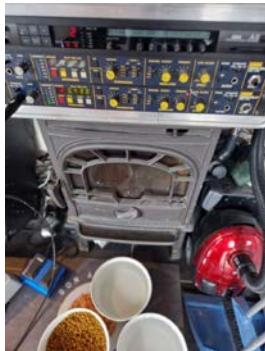
Vedovn i stue

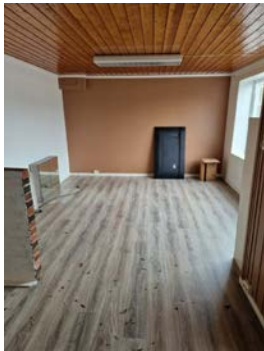
## Rom Under Terreng - 2 TG 1

Rom under terreng i eldre del består av eldre salgslokale. Ingen vegger har tilfylte masser.

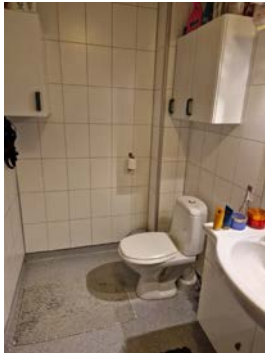
Bad gar etablert belegg på gulvflater med oppkant på vegg. Våtromsplater på veggflater. Det er montert gulvmontert toalett, innredning med servant, opplegg til vaskemaskin og dusjnisse til baderom. Gulv har 2 sluk. Ventilasjon består av el-ventil i vegg.

Bad har etablert våtromsplater på veggflater. Malt himling. Våtromsplater med fuktskader i dusjnisse.

- Det er registrert synlige tegn på fukt-/råteskader.

Fuktskadet våtromsplater må skiftes i dusjnisse.

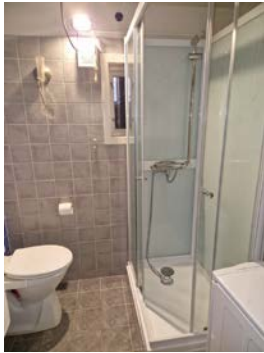
Bad i eldre del har etablert fliser på vegg og gulvflater. Det er montert gulvmontert toalett, innredning med servant og tett dusjkabinett. Ventilasjon består av el-ventil i vegg. Gulv er flatt. Bad antatt oppgradert på overflater ca. 2000.

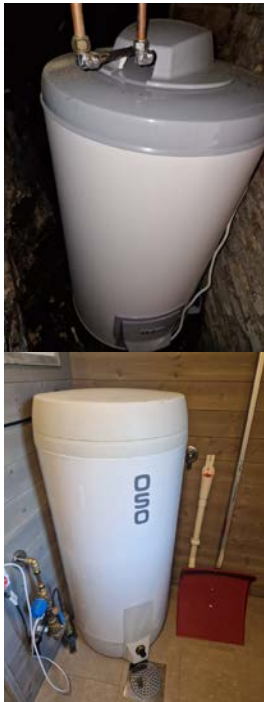
## Varmtvannstank

VV tank på 200 liter etablert i kjeller nyere del. VV tank på 200 liter eldre del fra 2016.
