# Tilstandsrapport

📍 Parkvegen 58, 4365 NÆRBØ

# gnr. 20, bnr. 306

Rapportdato: 18.03.2025

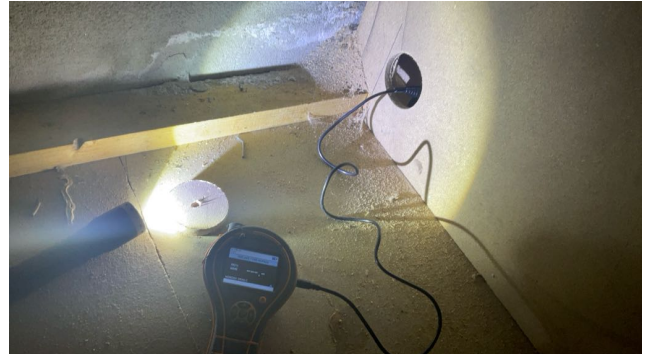
Hulltaking er foretatt i vegg fra tilstøtende bod, uten å påvise unormale forhold i veggen.

Hulltaking er foretatt i vegg fra tilstøtende bod.

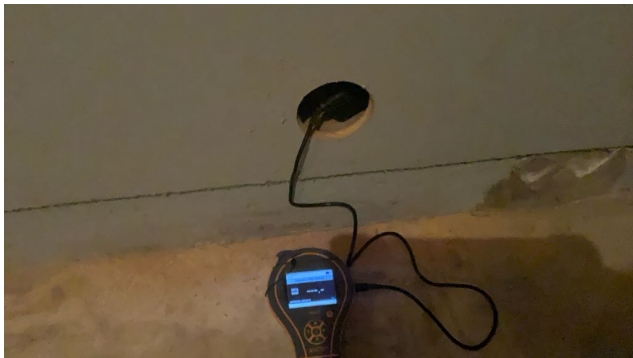
Hulltaking er foretatt i vegg fra tilstøtende rom, uten å påvise unormale forhold. Hulltaking er ikke foretatt i våtsone for utslagsvask grunnet manglende tilkomst, og det er av den grunn valgt hulltaking i alternativ vegg da gulvet i sin helhet defineres som våtsone.

Hulltaking er foretatt i vegg fra tilstøtende bod.

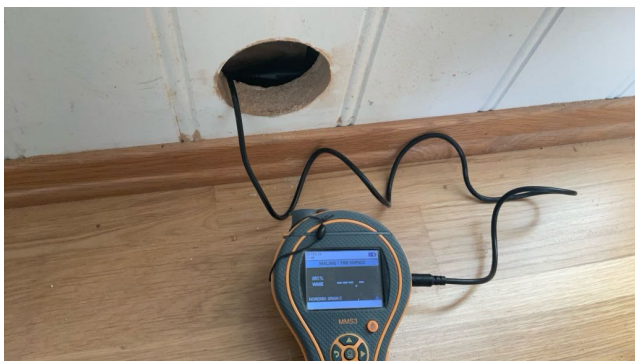
Hulltaking er foretatt i vegg fra tilstøtende rom, uten å påvise unormale forhold i veggen.

Hulltaking er foretatt i vegg fra tilstøtende rom.
