Parkvegen 58, 4365 NÆRBØ

**Velholdt og innholdsrik enebolig
Nydelig tomt i ende av blindvei
Grenser mot friareal - Gode
solforhold - Garasje**

Befaringsdato: 28.02.2025

Rapportdato: 18.03.2025

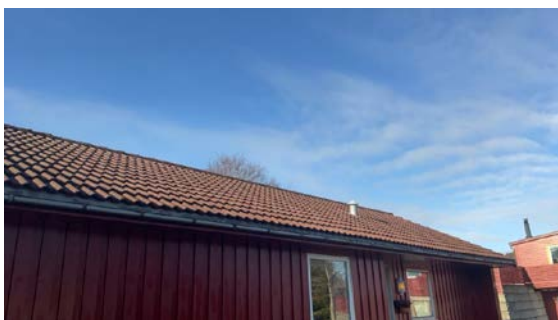
Taket er tettet med betongtakstein fra byggeåret.

- Knekte takstein må skiftes.
- Overvåk tilstanden jevnlig. For å få tilstandsgrad 0 eller 1 må tekkingen skiftes ut, men tidspunktet for når dette er nødvendig er vanskelig å si noe om.
- Tidspunkt for utskiftning av taktekking nærmer seg.
- Tidspunkt for utskiftning av undertak nærmer seg.

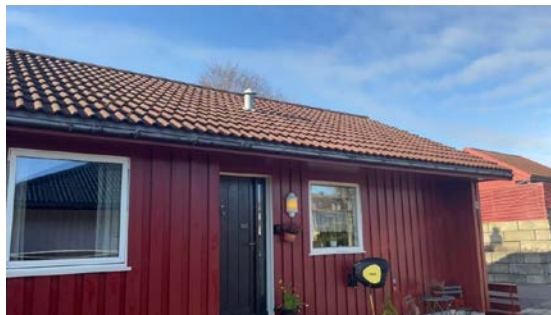
Det er ikke montert snøfangere på tak over inngangsparti.

Det anbefales montering av snøfangere på tak over områder hvor ferdsel foregår vintertid.

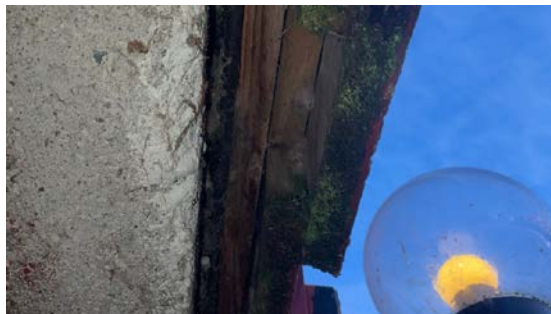
- Det er ingen eller liten lufting i nedre kant av kledning mot grunnmur.
- Det er påvist andre avvik:

Det er ikke etablert åpning/luftespalte i nedre kant av kledning.

Det bør tilrettelegges med luftespalte i nedre kant av kledning slik at det sikres tilstrekkelig utlufting/luftgjennomstrømming bak kledning.
Utvendig kledning må jevnlig vedlikeholdes og overflatebehandles.
Sprukket kledningbord ved terrasse bør skiftes.

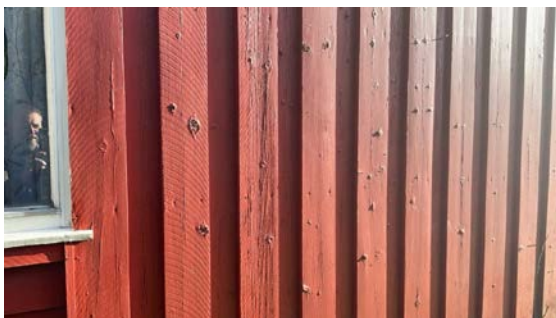
Utvendig kledning fra byggeåret, med tegn til noe vær og aldrings slitte på de mest utsatte steder.
Sprekker i kledningbord på vegg ved terrasse.

Tegn til noe vær og aldringsslitasje i kledning.

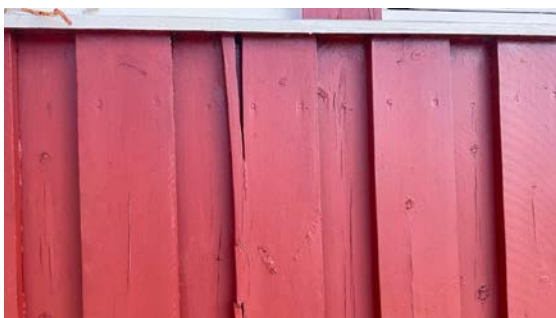
Sprukket kledningsbord på vegg ved terrasse.

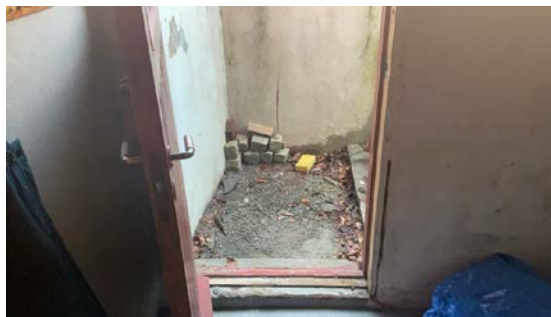
Innadsstående kjellerdør, uten pakning.

Ytterdører må jevnlig vedlikeholdes og overflatebehandles.

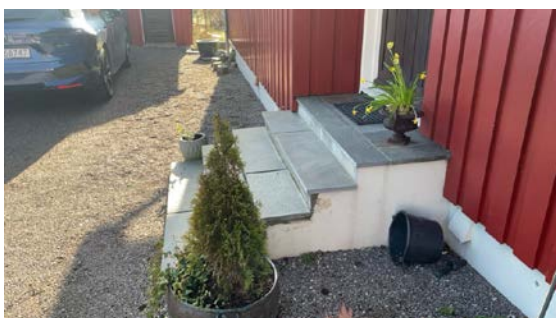
- Åpninger i rekkverk er ikke i henhold til krav i dagens forskrifter.
- Det er ikke montert rekkverk.
- Rekkverkshøyder er under dagens forskriftskrav til rekkverk i trapper.
- Det er påvist andre avvik:

Trapp til inngangsparti er ikke sikret med rekkverk.

Det må monteres rekkverk til trapp ved inngangsparti.
Rekkverk til kjellertrapp bør endres slik at dette har riktig høyde samt godkjente åpninger mellom horisontale bord.
Puss på støttemur/vange til kjellertrapp bør fjernes samt muren bør pusses på ny.

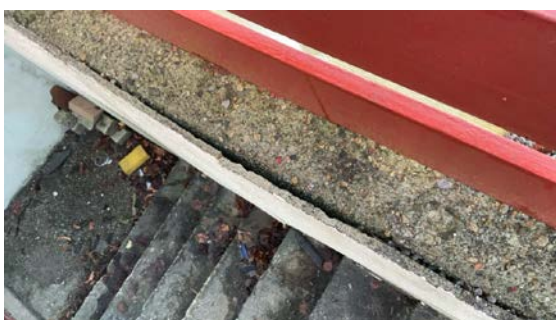
Puss på støttemur ved kjellertrapp er løs fra muren. Her kan fukt trekke ned bak pussene, og sprengte ut denne ved eventuell frost.

Puss på mur ved trapp til kjeller er løs i toppen.

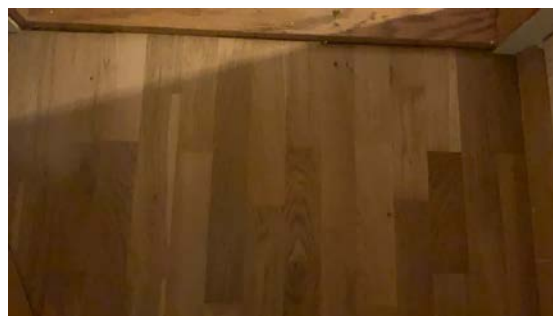
Knirk i parkett ved dør til soverom i kjeller.

For å oppnå TG1 må påpekte anmerkninger utbedres. Parkett i stue må slipes og lakkres, eventuelt skiftes. Terskellist bør monteres mot dør i kjeller, samt det bør tilpasses parkett mot dør/vegg slik at knirk forsvinner.
Veggplater i soverom i kjeller må skiftes, men da satt i sammenheng med eventuelle utbedringer generelt. Ref. "Rom under terreng".

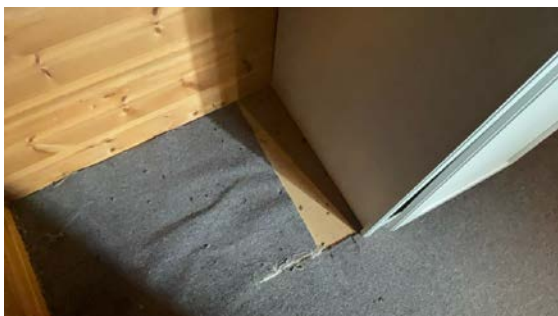
Det er påvist luftbobler/bølger i teppe i kjellerstue.
Det mangler noe teppe på gulv i soverom, hvor det tilsynelatende har vært montert et garderobeskap.
Det mangler terskellist mot dør til soverom i kjeller.
Fuktskader i veggplater i soverom i kjeller.
Knirk i parkett i gang, ved dør til soverom.
Glipe i parkettskjøt i soverom i 1. etasje.
Parkett i stue er generelt slitt enkelte steder.
Fuktskader i skjøt av himlingsplater ved pipe i stue.

Gulv i soverom i kjeller, her mangler det noe teppe hvor garderobeskap har vært montert.

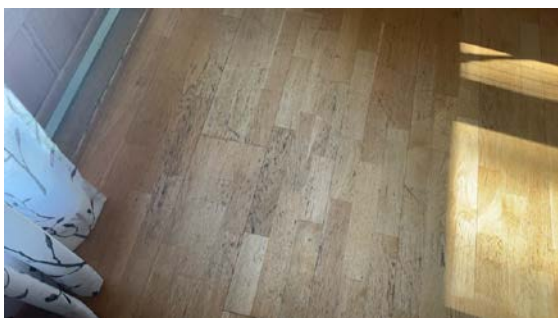
Parkett i stue er noe slitt i overflater.

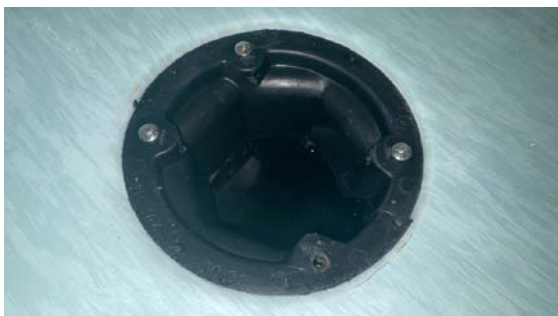
Plastsluk i gulv, hvor det mangler ei skrue i klemring

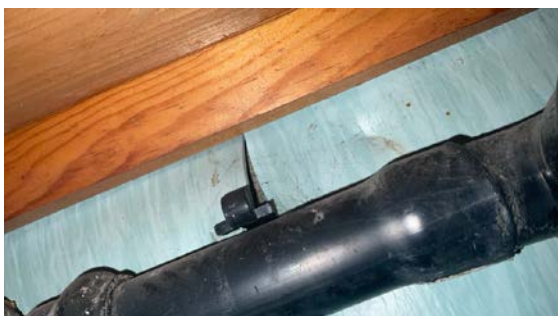
Utettheter i belegg ved innfesting for avløpsrør som er montert på vegg i dusjnische.

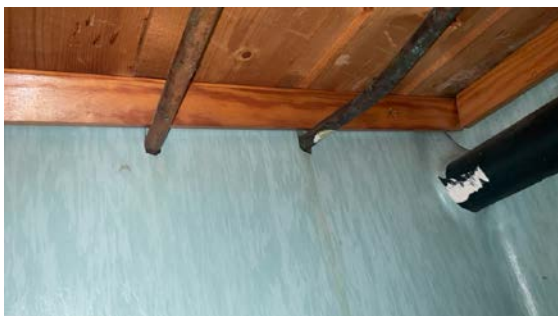
Utette gjennomføringer for vannrør i våtsone for dusj.

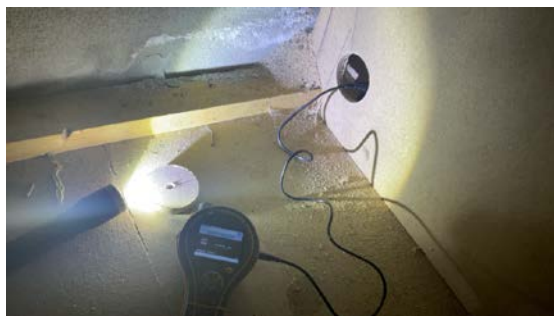
Hulltaking er foretatt i vegg fra tilstøtende bod, uten å påvise unormale forhold i vegg.

Hulltaking er foretatt i vegg fra tilstøtende bod.

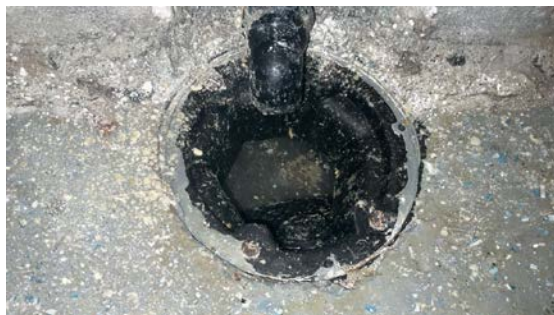
Pastsluk i gulv, uten tilsluttet tettesjikt/membran.

Våtrommet bør oppgraderes. Alle forhold med tettesjikt, våtsone, sluk m.m. må dokumenteres.

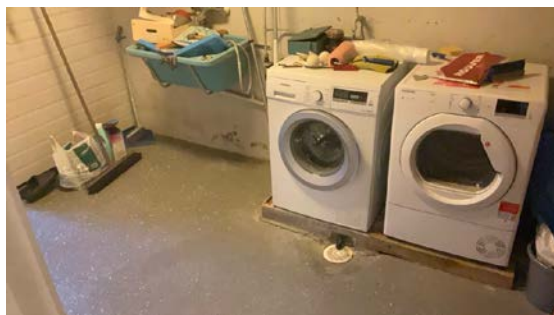
Vaskerom fra byggeåret, med malt betonggulv.

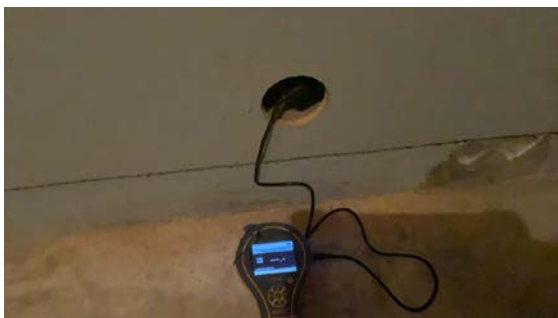
Hulltaking er foretatt i vegg fra tilstøtende rom, uten å påvise unormale forhold. Hulltaking er ikke foretatt i våtsone for utslagsvask grunnet manglende tilkomst, og det er av den grunn valgt hulltaking i alternativ vegg da gulvet i sin helhet defineres som våtsone.

Hulltaking er foretatt i vegg fra tilstøtende bod.

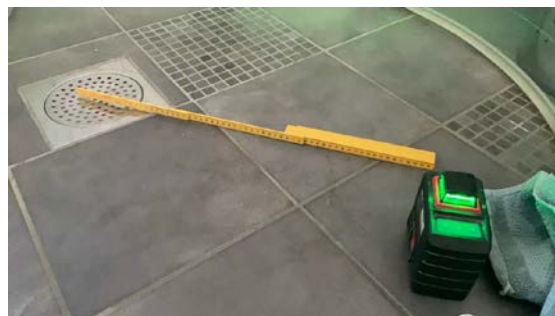
Det er ikke etablert tilstrekkelig fall på gulv mot sluk i dusjnise.

Det er ikke behov for umiddelbare tiltak. Utbedring av fallforhold anbefales satt i sammenheng med eventuell fremtidig oppgradering av våtrommet.

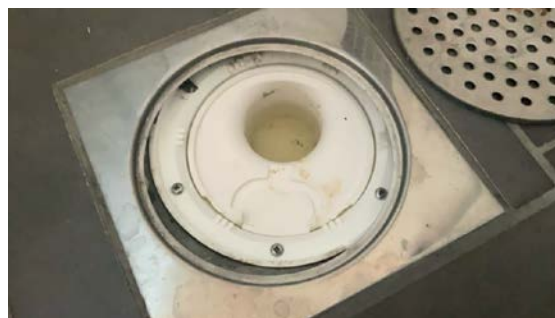
Plastsluk i gulv.

- Overvåk tilstanden jevnlig. For å få tilstandsgrad 0 eller 1 må tettesjiktet skiftes ut, men tidspunktet for når dette er nødvendig er vanskelig å si noe om.

Det bør settes inn nytt håndtak til vannlås i sluk.

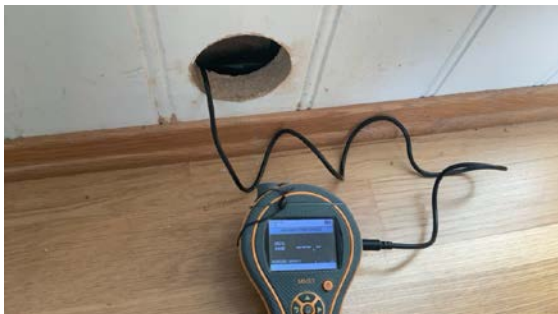
Hulltaking er foretatt i vegg fra tilstøtende rom, uten å påvise unormale forhold i vegg.

Hulltaking er foretatt i vegg fra tilstøtende rom.

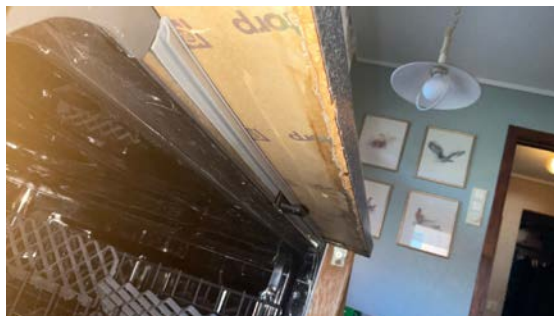
Det er ikke montert dampbeskyttelse i underkant av benkeplate over oppvaskmaskin.

Det bør monteres dampbeskyttelse i underkant av benkeplate over oppvaskmaskin.
