Tilstandsrapport

Tomannsbolig

Marcus Thranes vei 6, 3617 KONGSBERG

Befaringsdato: 13.06.2024

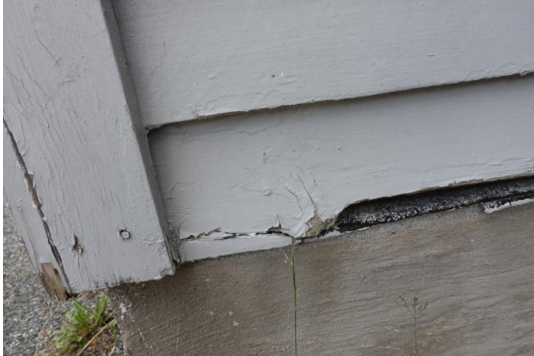
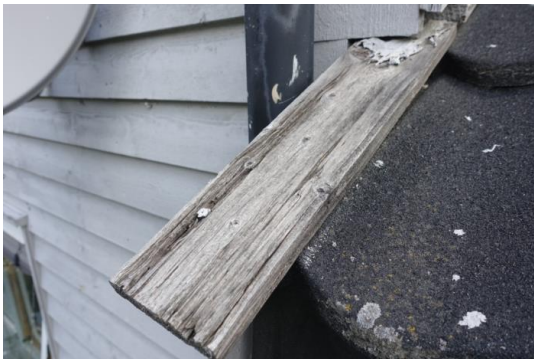
Det registreres enkelte bulker og skader på nedløp og takrenner, en plass mangler det noen deler.

- Det er ingen eller liten lufting i nedre kant av kledning mot grunnmur.
- Det er avvik:
- Det er værslitt/oppsprukket trevirke/trepaneler.

Deler som mangler må monteres og skadete deler må skiftes.

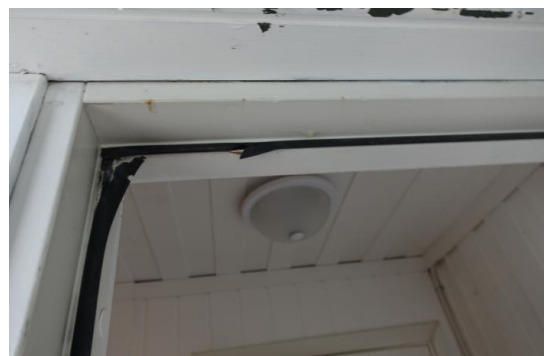
- Det er påvist at enkelte vinduer er vanskelig å åpne/lukke.
- Det er påvist tegn på innvendig kondensering av enkelte vindusglass.
- Karmene i vinduer er slitte og det er sprekker i treverket.
- Det er avvik:

Det registreres enkelte bruksmerker/skader på vinduer.

Det registreres enkelte skader/bruksmerker.

Det er skader på tetteliste.

- Vinduer må justeres.
- Det må påregnes noe vedlikehold og at enkelte vinduer må skiftes ut.
- Tiltak:
- Kondensering på enkelte glass har medført fuktskader i treverk som kan medføre utskiftningsbehov av enkelte vinduer.

Vinduer fungerer med bruksmerker, tiltak en kan gjøre er å pusse ned rundt skader, sparkle og male.

Dørene fungerer med bruksmerker, tiltak en kan gjøre er å pusse ned rundt skader, sparkle og male.

Skifte ut tetteliste.

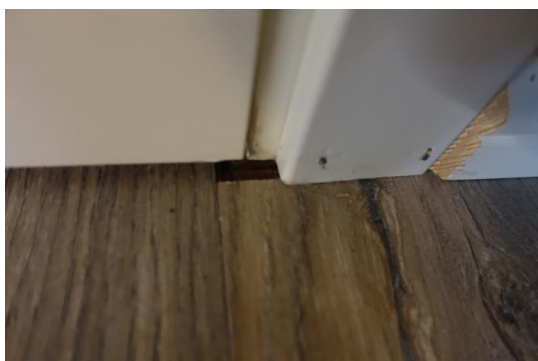
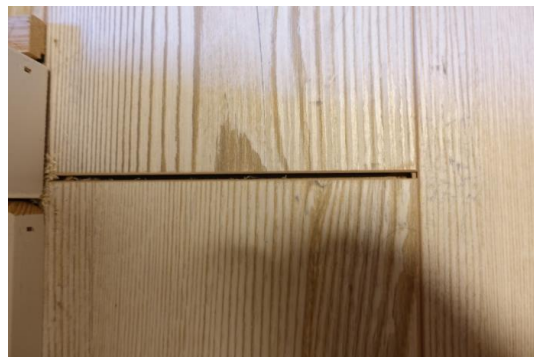
Det registreres enkelte skader/bruksmerker på overflater.

Konstruksjonen fungerer med disse avvikene da dette kun er kosmetisk.

Under befaringen ble det ikke observert brune pelsbiller, nærmere undersøkelser må gjøres.

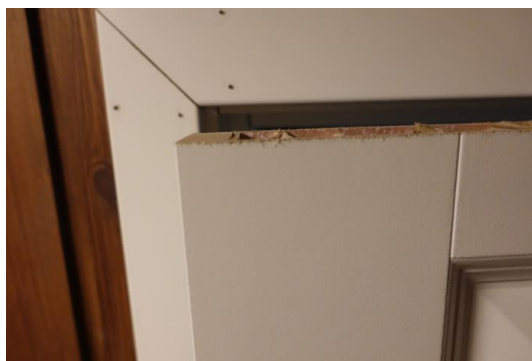
- Målt høydeforskjell på mellom 10 - 20 mm innenfor en lengde på 2 meter. Tilstandsgrad 2 gis med bakgrunn i standardens krav til godkjente måleavvik.

- Målt høydeforskjell på over 15 mm gjennom hele rommet. Tilstandsgrad 2 gis med bakgrunn i standardens krav til godkjente måleavvik.

Trappen har enkelte skader/bruksmerker.

Dørene fungerer med bruksmerker/skader da dette kun er kosmetisk, tiltak en kan gjøre er å pusse ned rundt skader, sparkle og male. Montere endestykke på dører som mangler dette.
