Marcus Thranes vei 6, 3617 KONGSBERG

**Meget pen og modernisert
halvpart av tomannsbolig i et
barnevennlig og rolig bomiljø nær
sentrum**

Tilstandsrapport

TOMANNSBOLIG

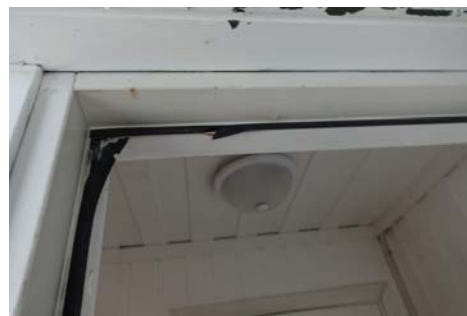
Vurdering av avvik:

Det registreres enkelte skader/bruksmerker.

Det er skader på tetteliste.

Dørene fungerer med bruksmerker, tiltak en kan gjøre er å pusse ned rundt skader, sparkle og male.

Skifte ut tetteliste.

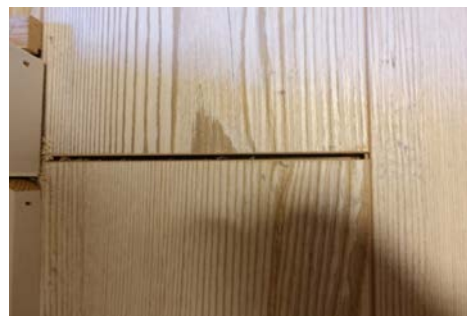
TG 2 Etasjeskille/gulv mot grunn

Etasjeskiller er av trebjelkelag.

- Målt høydeforskjell på mellom 10 - 20 mm innenfor en lengde på 2 meter. Tilstandsgrad 2 gis med bakgrunn i standardens krav til godkjente måleavvik.
- Målt høydeforskjell på over 15 mm gjennom hele rommet. Tilstandsgrad 2 gis med bakgrunn i standardens krav til godkjente måleavvik.
- Det er avvik:

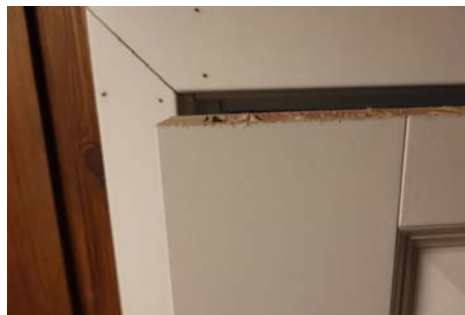
Vurdering av avvik:

Dører har enkelte skader/bruksmerker.

Dørene fungerer med bruksmerker/skader da dette kun er kosmetisk, tiltak en kan gjøre er å pusse ned rundt skader, sparkle og male. Montere endestykke på dører som mangler dette.

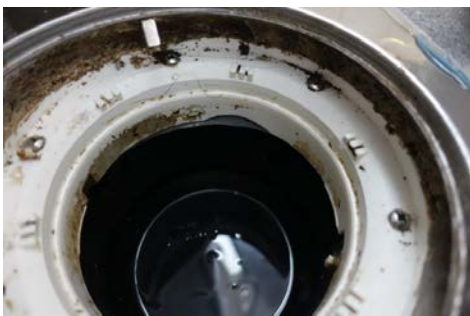
ETASJE > BAD

TG 1 Sanitærutstyr og innredning

- Elektrisk avtrekksvifte bør monteres for å lukke avviket.
- Det bør etableres tilfredsstillende tilluft til våtrom f.eks. luftespalte ved dør e.l.

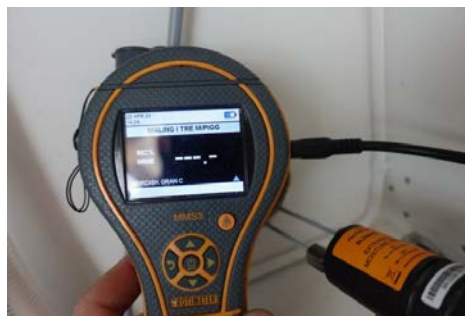
KJELLER > BAD

Dette rommet må sees på som en risikokonstruksjon, der det plutselig kan oppstå skader.

- Det er påvist at flisfuger har riss/sprekker.
- Det er påvist at noen fliser har bom (hulrom under).
- Det er avvik:
- Det er påvist avvik i fuger.

- Gjennomføre ytterligere undersøkelser og foreta utbedring av skade.
- Slike riss/sprekker kan indikere bakenforliggende fuktskader, og konstruksjonen bør observeres jevnlig for å vurdere utvikling.
- Tiltak:

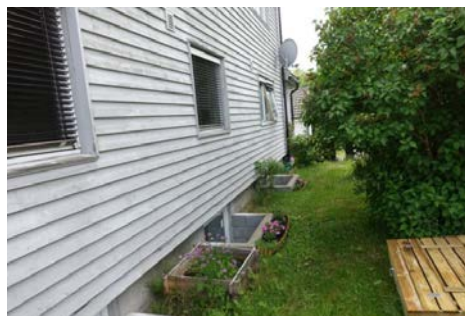
TC 2 Utvendige vann- og avløpsledninger

Utvendige avløpsrør er av betong, alder er ukjent. Det er offentlig avløp via private stikkledninger.
