# Tilstandsrapport

Boligbygg med flere boenheter

Løvetannveien 28, 1850 MYSEN

Befaringsdato: 18.10.2024

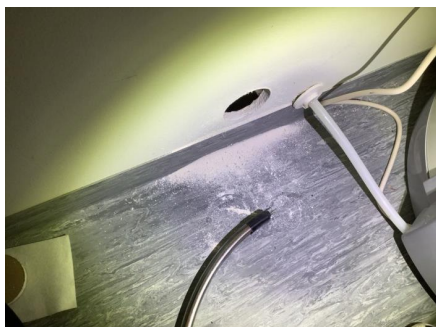
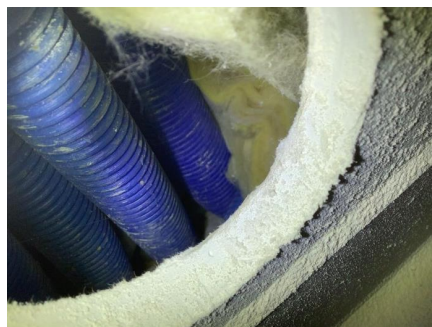
### 📍 TG 0 Tilliggende konstruksjoner våtrom

Hulltaking er foretatt uten å påvise unormale forhold.

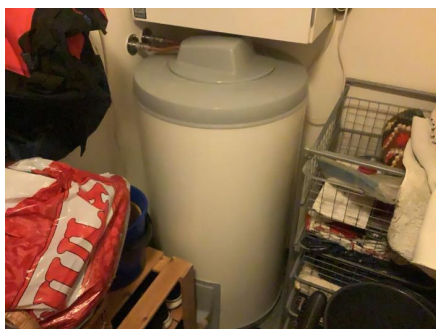
Det var vanlig å koble varmtvannsbereder i stikkontakt når denne varmtvannsberederen ble tilkoblet. I dag er det krav om at nye varmtvannsberedere med effekt på 1500 W eller mer skal være fast tilkoblet.

- Det bør etableres tilfredsstillende el-tilkobling etter gjeldende forskrift.
