# Tilstandsrapport

Rekkehus

Kirkenærtunet 24 , 2260 KIRKENÆR

Befaringsdato: 10.02.2026

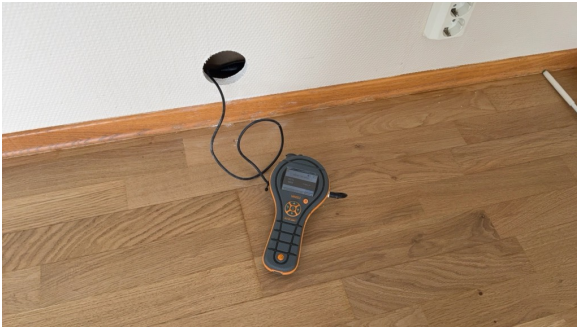
## TG 1 Tilliggende konstruksjoner våtrom

Hulltaking er foretatt uten å påvise unormale forhold.

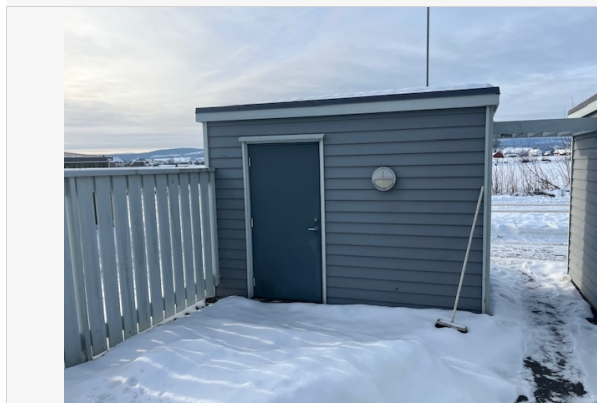
## Utvendig bod

Bygget er ikke tilstandsvurdert ihht Forskrift til avhendingslova og NS3600. Dette er kun en enkel beskrivelse.
