Tilstandsrapport

Boligbygg med flere boenheter

Wergelands vei 23, 3613 KONGSBERG

Befaringsdato: 28.10.2024

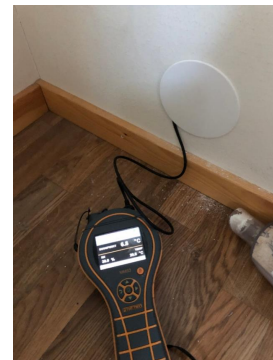
KJØKKEN

TG 0 Tilliggende konstruksjoner våtrom

Bunnsvill og stendere er av stål. Hulltaking er foretatt uten å påvise unormale forhold. Hulltaking er foretatt ved/i soverom.
