# Tilstandsrapport

Enebolig

Lyngveien 53, 4407 FLEKKEFJORD

Befaringsdato: 31.01.2025

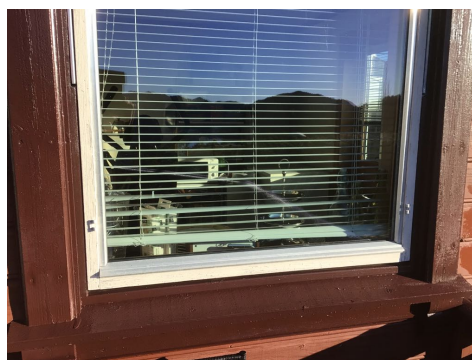
### ! TG 1 Vinduer

Malte trevinduer med 2 lags glass med normal slitasje/elde

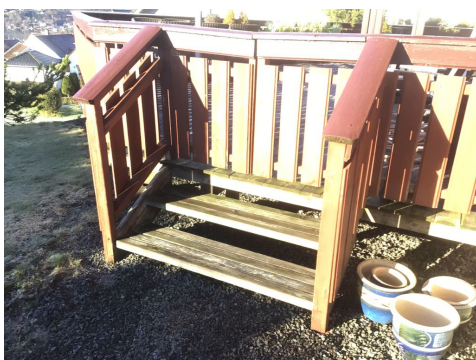
## ! TG 1 Utvendige trapper

Utvendig tretrapper fra terrasse på begge sider av terrassen

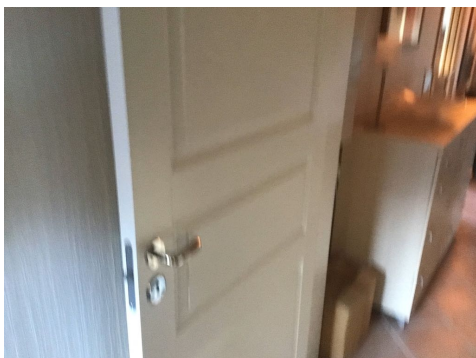
### Vurdering av avvik:

- Det er avvik:

Det må settes inn en godkjent brann/ Lyd dør(EI30/35DB) mellom boenhetene

**Kostnadsestimat: Under 10 000**

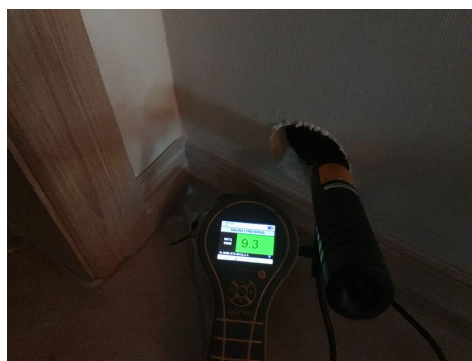
Hulltaking utført i gang bak dusj.

Ikke påvist unormale fuktverdier på kontrollert område. 9,3 vektprosent

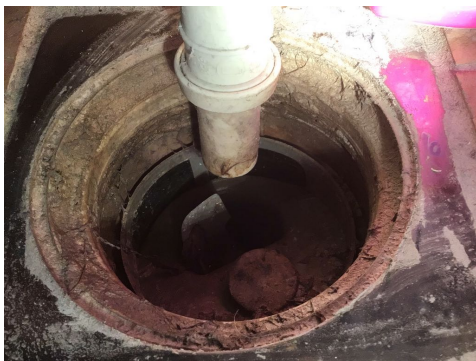
- Overvåk tilstanden jevnlig. For å få tilstandsgrad 0 eller 1 må tettesjiktet skiftes ut, men tidspunktet for når dette er nødvendig er vanskelig å si noe om.

Det bør gjøres nærmere undersøkelser av sluk og membran/tettesjikt  
Innhent dokumentasjon om mulig

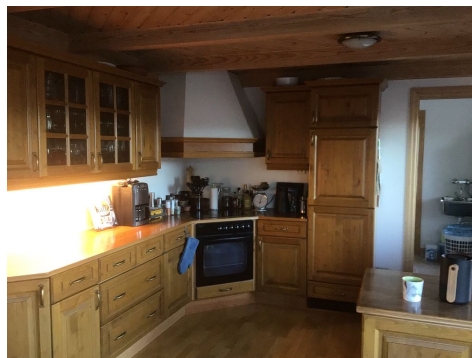
### ! TG 1 Overflater og innredning

Innredning med profilerte fronter og laminerte benkeplater.  
Integreert med komfyr, oppvaskmaskin, steketopp og kjøleskap.  
Parkett på gulv og tapet på vegger.  
Kjøkkenet har normal slitasje alder tatt i betrakt

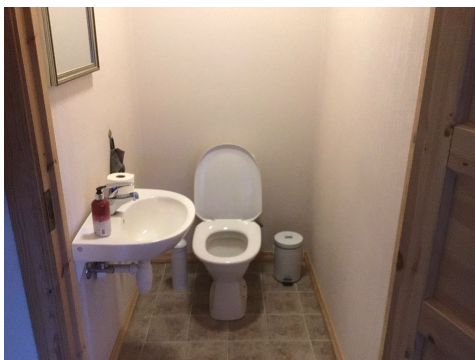
### Vurdering av avvik:

Mekanisk avtrekk og tilluft bør etableres

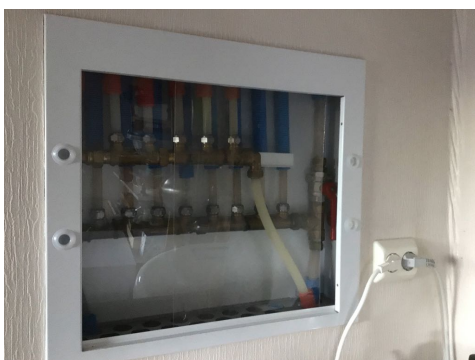
## TG 1 Vannledninger

Vannskap med dreneringshull for lekkasje med rør i rør montert på vaskerom.  
Vannmåler og stoppekran montert på vaskerom ved varmtvannstank.

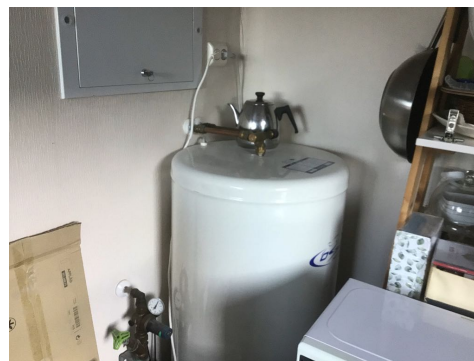
200 liters varmtvannstank plassert på vaskerommet, rommet har sluk og fliser på gulv som ivaretar lekkasjesikring.

- Det er ikke behov for utbedringstiltak siden tanken fungerer i dag, men ut ifra alder kan skader plutselig oppstå på eldre tanker.
- Andre tiltak:

Kravet om fasttilkobling har ikke tilbakevirkende kraft, men det anbefales

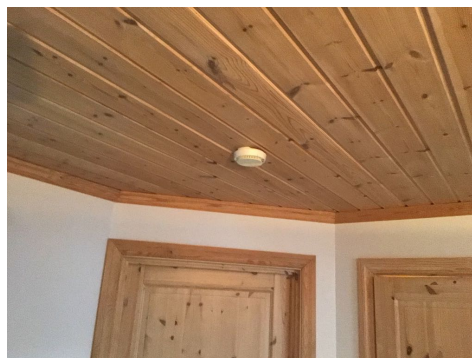
Brannslukningsapparat er montert på vaskerom.  
Røkvarslere er plassert i himling i gang og stue

1. Er det mangler for brannslukningsutstyr i boligen iht. forskriftskrav på søknadstidspunktet, men minst Byggeforskrift 1985?  
**Nei**
2. Er det skader på brannslukningsutstyr eller er apparatet eldre enn 10 år?  
**Nei**
3. Er det mangler på røykvarslere i boligen iht. forskriftskrav på søknadstidspunktet, men minst Byggeforskrift 1985?  
**Nei**
4. Er det skader på røykvarslere?  
**Nei**

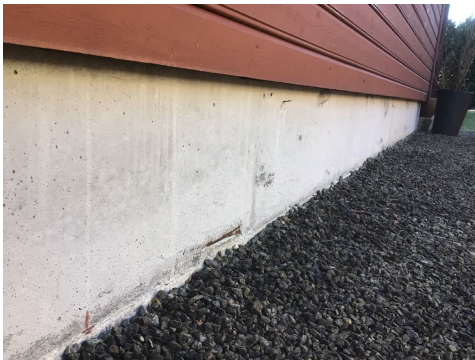
## ! TG 1 Grunnmur og fundamenter

Støpt ringmur med støpt såle

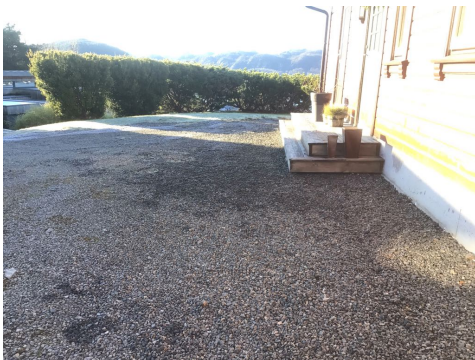
## ! TG 0 Terrengforhold

Terrengforhold rundt boligen er flatt med noe fall til vei.  
Anlagt med gruset gårdsplass og plen

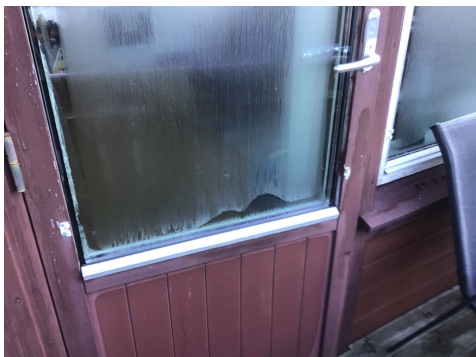
Kondensering på enkelte glass kan medført fuktskader i treverk som kan medføre utskiftnings

Balkongdører må vedlikeholdes, mulig må utskifting kunne påregnes i nær fremtid.

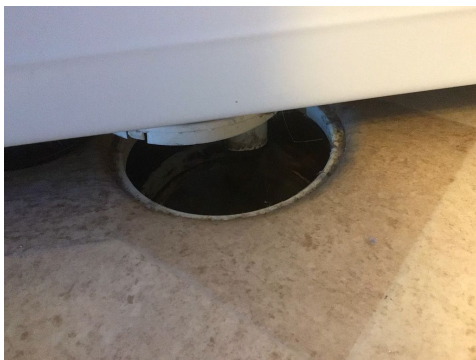
#### ! TG 1 Sluk, membran og tettesjikt

Badet har plastsluk og synlig vinylbelegg under sluk mansjetten som tettesjikt.

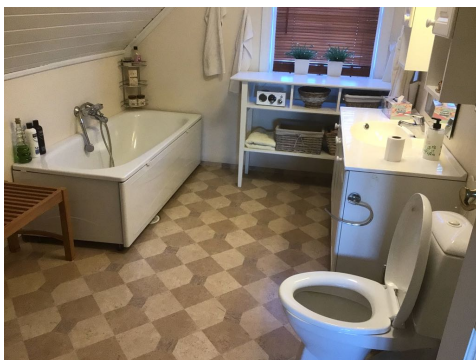
#### ! TG 1 Sanitærutstyr og innredning

Badet har innredning med nedfelt servant, toalett og badekar.

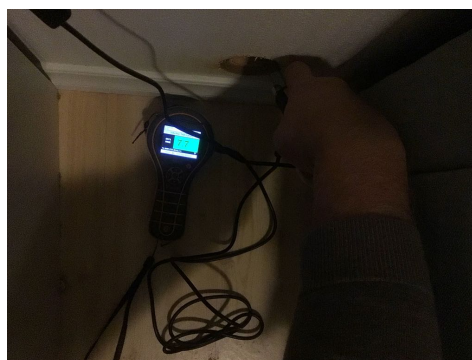
Hulltaking utført i soverom bak vask.

Ikke påvist unormale fuktverdier på kontrollert område. 7,2 vektprosent

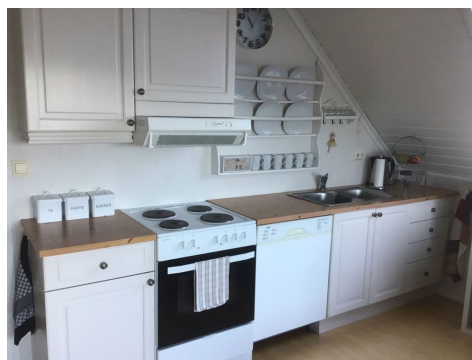
Parkett på gulv og tapetserte vegger.

Kjøkkenet har normal slitasje alder tatt i betrakt

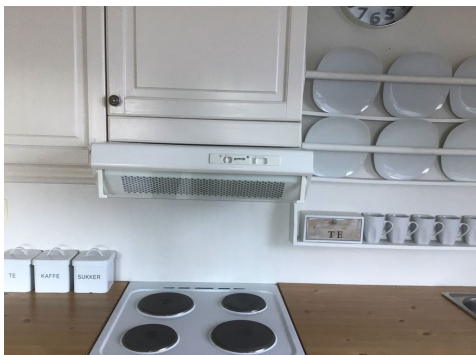
#### ! TG 1 Avtrekk

Dette var ikke et krav på oppføringstidspunktet, men anbefales montert.

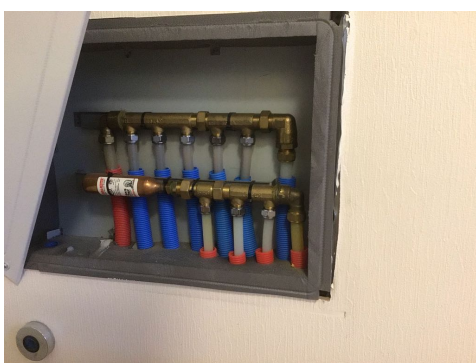
### ! TG 1 Vannledninger

Vannskap med dreneringshull for lekkasje med rør i rør montert på bad.

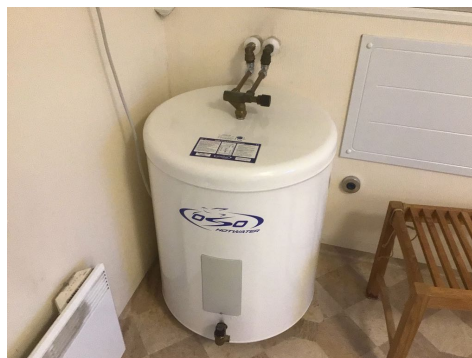
120 liters varmtvannstank plassert på bad, rommet har sluk og belegg på gulv som ivaretar lekkasjesikring.

Kravet om fasttilkobling har ikke tilbakevirkende kraft, men det anbefales
