Tilstandsrapport

Enebolig

Falletveien 3, 1930 AURSKOG

Befaringsdato: 14.11.2024

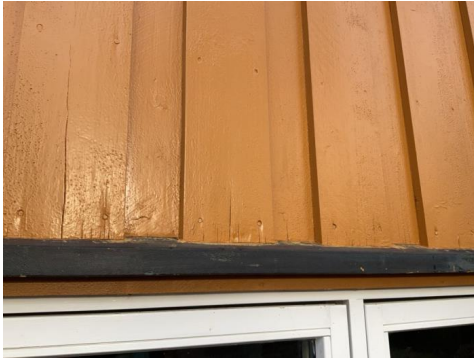
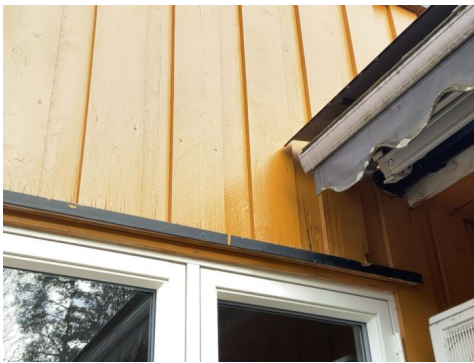
- Det er ingen eller liten lufting i nedre kant av kledning mot grunnmur.
- Det er påvist spredte råteskader i bordkledningen.
- Det er værslitt/oppsprukket trevirke/trepaneler.

Det er stedvis noe råteskadet kledning. Spesielt utsatt over vinduer da kledningen ligger tett ned mot vannbrett, som da vil ha fuktoppsug og bli skadet over tid.

- Råteskadet trekledning må skiftes ut.
- Lokal utbedring/utsiftning bør utføres.

Det bør lages glipe med dryppkant på kledningen mot vannbrett.

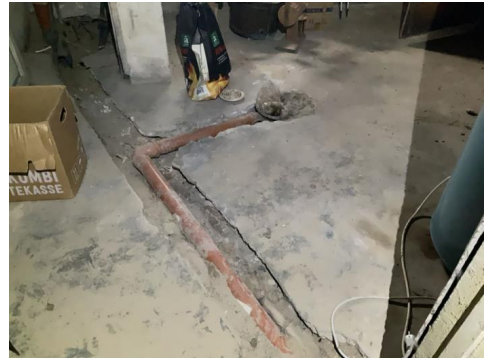
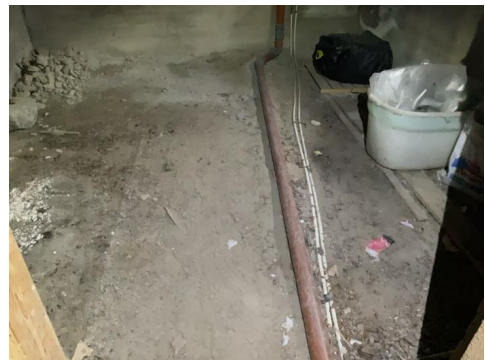
! TG 2 Etasjeskille/gulv i 1. etasje

- Målt høydeforskjell på mellom 10 - 20 mm innenfor en lengde på 2 meter. Tilstandsgrad 2 gis med bakgrunn i standardens krav til godkjente måleavvik.

Avviket gjelder gulv i opprinnelig del.

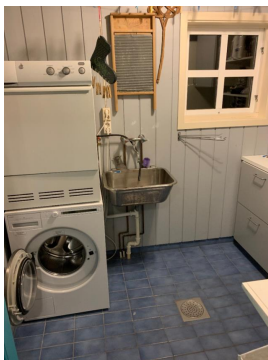
1. ETASJE > VASKEROM

- Uegnete materialer må fuktbeskyttes/utskiftes.
- Ingen tiltak er nødvendig iht. dagens bruk.
