Ringvoldvegen 23, 2822 BYBRUA

**Innholdsrik og koselig enebolig  
med barnevennlig og god  
beliggenhet på Bybrua - 2 kjøkken  
- 2 bad - garasje - god utsikt**

Befaringsdato: 03.06.2025

Rapportdato: 22.06.2025

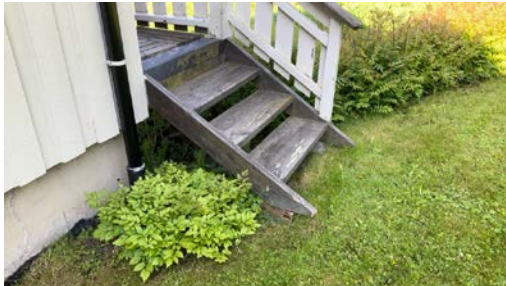
Det er ikke montert rekkverk på begge sider.

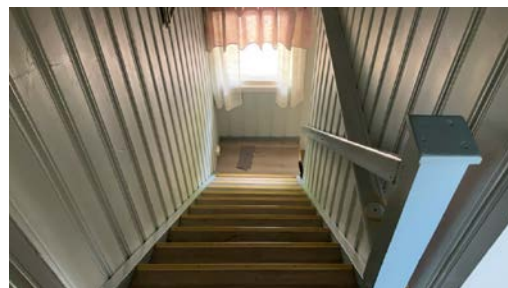
Trapp til kjeller mangler rekkverk på ene siden.

Trapp til loftetasjen mangler håndløper på ene siden.

- Håndløper bør monteres, men det var ikke krav på byggetidspunktet.
- Rekkverk må monteres for å lukke avviket.

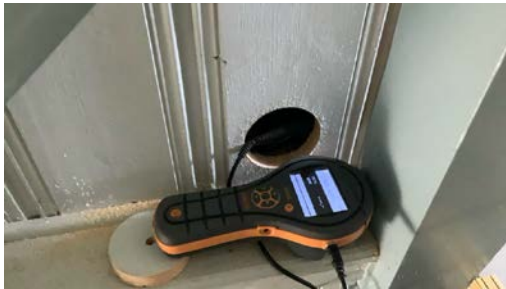
Hulltaking for fuktmåling i tilstøtende konstruksjon er foretatt, hull tatt i vegg i gang bak dusjnischen. Ved fuktmåling er det ikke registrert måleverdi som indikerer fukt. Målingene som er gjort er å betrakte som stikkprøver og sier bare noe om tilstanden i nærheten til området der målingen er utført.

Ved fuktmåling er det ikke registrert måleverdi som indikerer fukt.

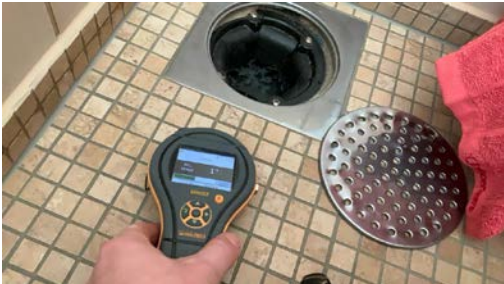
Ved bruk av fuktindikator på utsatte steder registrerte jeg ingen unormale verdier. Våtrommet har utlevd normal levetid, oppussing må påregnes. Det kan generelt ikke gis garanti for flislagte flater, da membran ikke kan kontrolleres. Dusjing direkte på vegg/gulv gir økt belastning på konstruksjon. Det gjøres oppmerksom på at våtrommet har vært lite/forsiktig brukt. Endret bruk kan medføre større risiko for fuktskader. Membraner har en aldringsprosess og forventet brukstid. Dette kan også variere ut fra hvilken type membran som er benyttet, hvilke egenskaper denne har i kombinasjon med selve utførelsen, og ut fra bruksintensitet. Risiko for lekkasjer øker med alder. Utettheter i membran rundt rørgjennomføringer. Fall er ikke tilfredsstillende. Ikke synlig membran i sluk. Vindu er plassert i våtsonen, dette anses som en risikokonstruksjon da det kan oppstå lekkasjer i veggkonstruksjonen rundt vinduet. Ventilering vurderes som ikke tilfredsstillende. Det er ikke tilluft under dør.

Ved bruk av fuktindikator på utsatte steder registrerte jeg ingen unormale verdier.

Forventet brukstid er oppnådd og det kan være skjulte skader på eldre våtrom. Ved endret bruksmønster kan lekkasjer og vannskader oppstå på eldre våtrom. Det anbefales derfor å gjøre en vurdering av hvordan våtrommet skal brukes videre, og hvilke risiko som er forbundet med videre bruk av våtrommet. Kostnadsestimatet gis for full oppgradering med vanlig standard for våtrom. Våtrommet anbefales å totalrenoveres pga. elde. Alle forhold med tettesjikt, våtsone, sluk m.m. må dokumenteres.

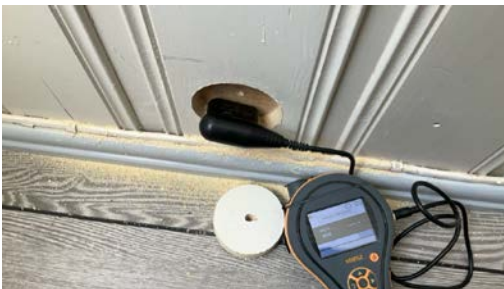
Hulltaking for fuktmåling i tilstøtende konstruksjon er foretatt, hull tatt i vegg på soverom bak dusjhjørnet. Ved fuktmåling er det ikke registrert måleverdier som indikerer fukt. Målingene som er gjort er å betrakte som stikkprøver og sier bare noe om tilstanden i nærheten til området der målingen er utført.

Ved fuktmåling er det ikke registrert måleverdier som indikerer fukt.

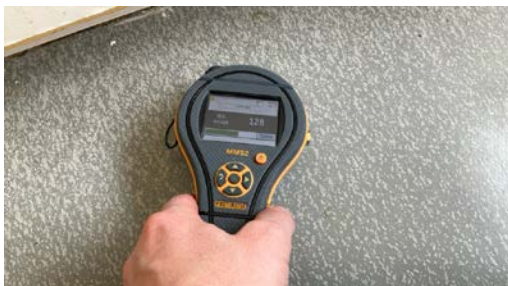
Ved bruk av fuktindikator registrerte jeg ingen forhøyede verdier.

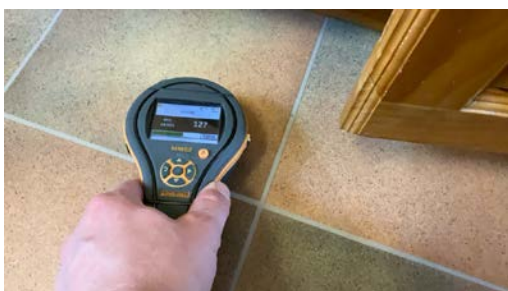
Ved bruk av fuktindikator registrerte jeg ingen forhøyede verdier.

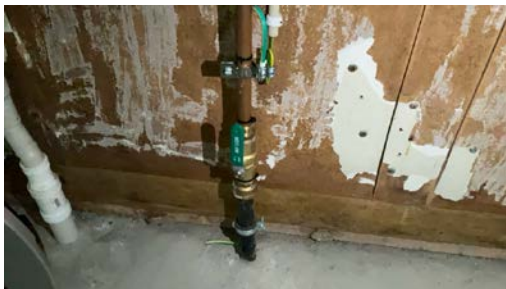
Innvendig hovedstoppekran er plassert i kjeller.

- Anlegget må sjekkes av fagperson, som må utføre eventuelle tiltak på anlegget.
- Det er ikke behov for utbedringstiltak siden anlegget fungerer i dag, men ut ifra alder kan skader plutselig oppstå på eldre anlegg.
- I forbindelse med oppgradering av våtrom vil det være naturlig med utskiftning av rør.
- Anbefaler å montere lekkasjestopper på utsatte steder, dette for å redusere muligheten for vannskader.
- Skader/ følgeskader kan være en konsekvens av ufagmessig utførelse. Det oppfordres til ytterligere undersøkelser av fagmann.

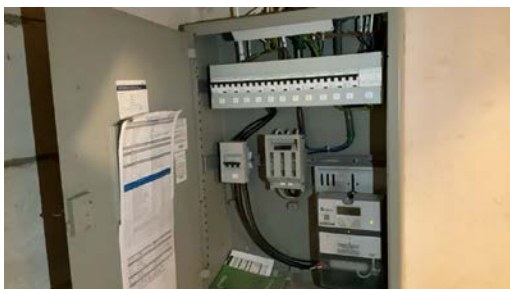
Sikringsskap med automatsikringer plassert i kjelleren.

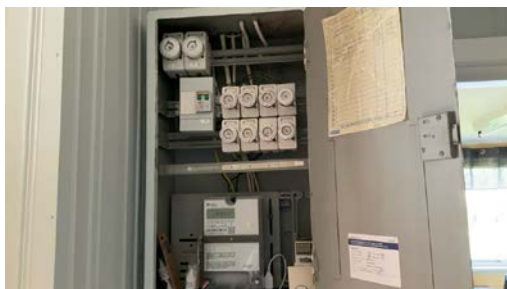
Sikringsskap med skru- og automatsikringer plassert i gang i loftetstjen.

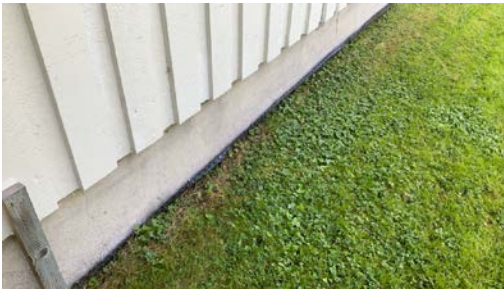
Grunnmursplast mangler avslutningslist over terreng, dette må monteres slik at vann ikke renner ned på innsiden av grunnmursplast.

Viktig å lede vann bort fra fundamentene. Avslutningslist over terreng må monteres.
