Bausbakkvegen 28A, 2383 BRUMUNDDAL

**Spennende eiendom nær sentrum!  
Garasje og fine uteområder.**

| Tilstandsrapport ..... | 46 |

Befaringsdato: 28.03.2025

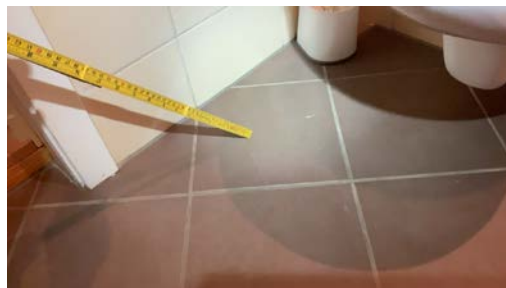
- Det er påvist at flisfuger har riss/sprekker.
- Det er påvist at noen fliser har bom (hulrom under).

Bom/hulldyd på flis registrert ved dør.

- Gjennomføre ytterligere undersøkelser og foreta utbedring av skade.

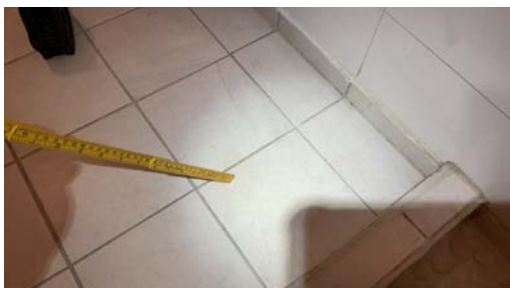
Bom/hullyd på flere fliser registrert.

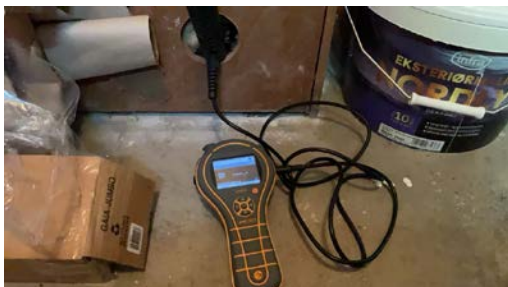
Det ble ikke registrert fukt i konstruksjon ved hulltaking, men isolasjon i vegg er misfarget.

Ved fuktmåling ble det registrert tørre verdier

- Gjennomføre ytterligere undersøkelser og foreta utbedring av skade.

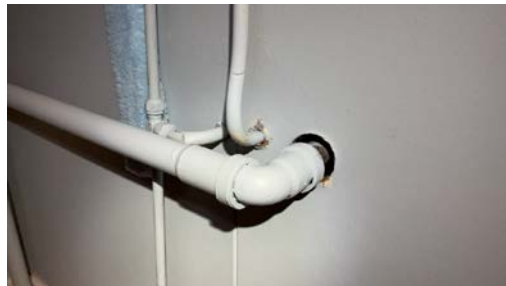
utettheter rundt rørføringer.

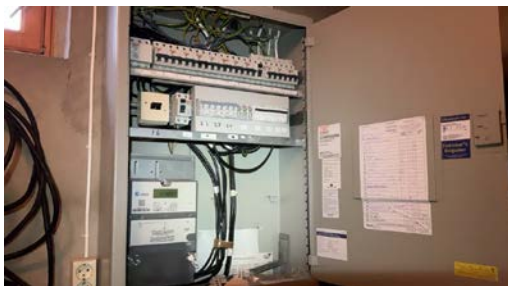
Sikringskap plassert i kjeller.
