Håvi Solsiden 18 B

2420 TRYSIL

Tilstandsrapport

Eierskifte

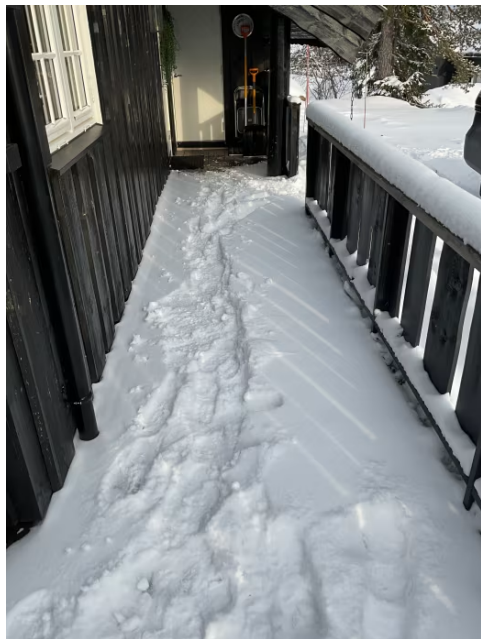
Terrasse.

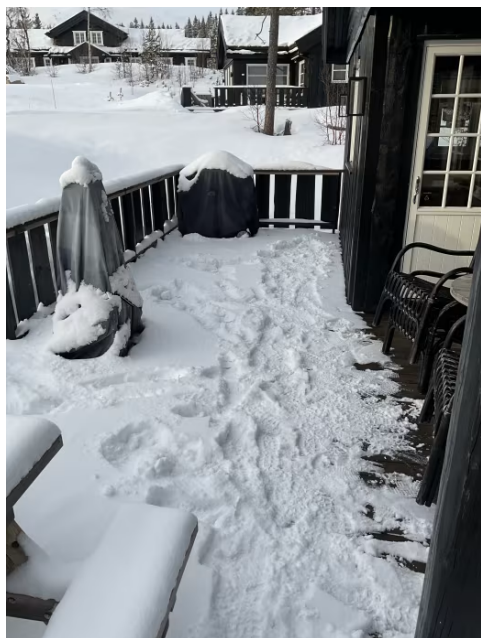
Terrasse.

Type	Terrasse
Terrasse av tre. Rekkverk av tre.	
Er det gjennomført arbeider etter opprinnelig byggeår?	Nei
Er det synlig tegn på skjevheter/konstruksjonssvikt?	Nei
Er det tegn på sopp/råteskader i treverk eller skader i betong?	Nei
Er det krav til rekkverk?	Nei
Er balkong / terrassen tekket?	Nei
Oppsummering av balkong, terrasse, platting	TG-1
Bygningsdelen var snødekt på befaringsdagen, og ikke tilgjengelig for kontroll.

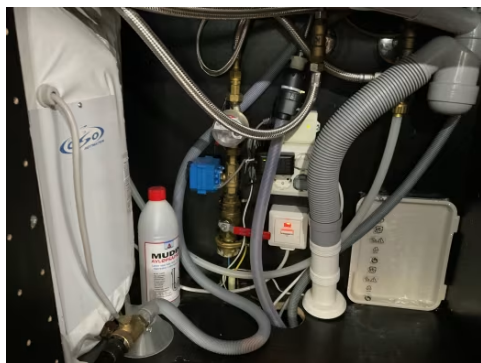
Stoppekran i kjøkkenbenk.

Type anlegg	Rør i rør system
Vannledninger er skjult i vegger og gulv, vurderingene begrenser seg til synlige avløp.	
Er det utført arbeider på anlegget etter byggeår?	Nei
Er det etablert fordelerskap?	Ja
Er det manglende vannstoppesystem i tilknytning til, eller manglende avrenning til sluk/avløp fra fordelerskap?	Nei
Har vannrør nådd en alder som gir økt risiko for skader eller følgeskader?	Nei
Er det manglende isolering av vannrør hvor det er risiko for frost eller kondens?	Nei
Er det registrert tegn til lekkasjer eller skader på vannrør?	Nei
Er det redusert vanntrykk ved prøving av to tappesteder samtidig?	Nei
Er det manglende tilgjengelighet til stoppekran?	Nei
Er det dårlig funksjon på stoppekran?	Nei
Oppsummering av vannledninger	
Stoppekran er plassert i kjøkkenbenk.	
Fordelerskap er plkassert bak vaskemaskin og tørketrommel. Fordelerskapet er ikke inspisert.
