# TILSTANDSRAPPORT

Rekkehus

Straumsåsen 200  
5151 STRAUMSGREND  
4601/21/1/1736/0/0

20.06.2025

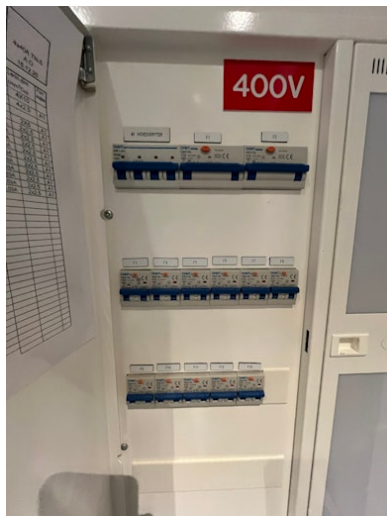
Det elektriske anlegget er ikke Tilstandsgrad-vurdert da undertegnede ikke innehar den faglige kompetansen for vurdering av dette i henhold FEK §9 (Forskrift om elektroforetak og kvalifikasjonskrav for arbeid knyttet til elektriske anlegg og elektrisk utstyr).

Det er likevel foretatt en enkel vurdering av anlegget basert på selgers informasjon og besiktelse av synlige deler i boligen. Undersøkelsen er basert på spørsmål og punkter fra forskriften Tryggere Bolighandel som ble vedtatt 01.01.2022.
