# Tilstandsrapport

Boligbygg med flere boenheter

Gårdsbakken 41 I, 3256 LARVIK

Befaringsdato: 08.11.2024

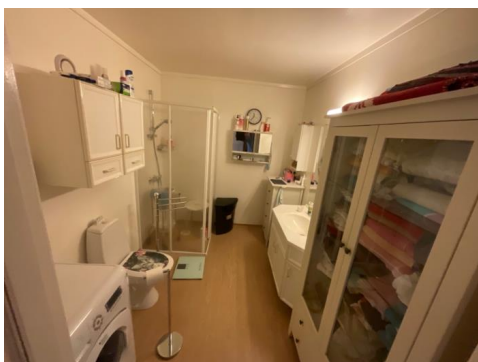
Bad/vaskerom

- Det er mulighet for at det kan forekomme vannlekkasje på våtrommet hvor vann ikke vil gå til sluk.
- Det er påvist at høydeforskjell fra topp slukrist til gulv/synlig topp membran ved dørterskel er mindre enn 25 mm.

- Installering av tett dusjkabinett anbefales.
- Våtrommet fungerer med dette avviket.
