# Pantslåttveien 458 7375 RØROS

## Tilstandsrapport Eierskifte

Boligtype: Fritidsbolig

Byggeår: 1997

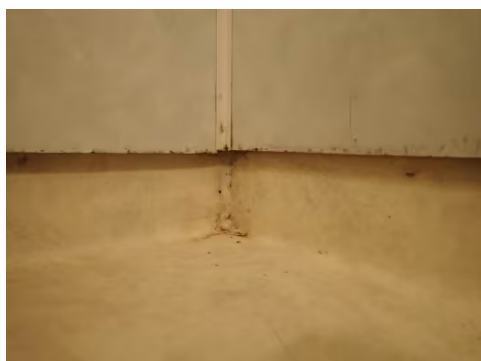
-Gulvskinnen i dusjhjørnet danner en sperre mot sluk for eventuelt lekkasjevann utenfor dusjsonen. Eventuelt lekkasjevann kan dermed gå ut ved dør.

Høydeforskjell mellom gulvskinne og tettesjikt/dørterskel. Tettesjikt er avsluttet under terskelen.
