# Pantslåttveien 458 7375 RØROS

## Tilstandsrapport Eierskifte

Boligtype: Fritidsbolig

Byggeår: 1997

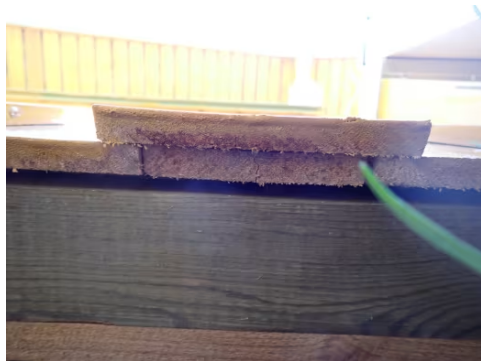
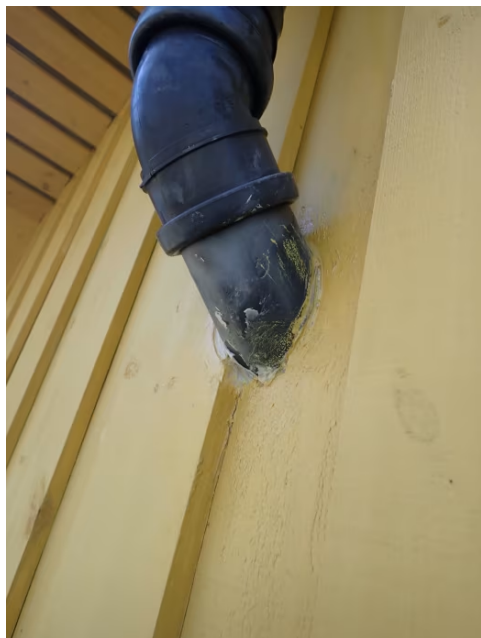
## 6.6 Yttervegger

| Veggkonstruksjon er oppført i bindingsverk. Fasader er kledd med stående bordkledning. | |
| -Med tanke på begrenset lufting, er det ikke registrert behov for tiltak i dag, men ved større utskiftninger eller vesentlig endring i bruk av boligen bør lufting etableres/utbedres. Dårlig lufting av kledning kan medføre fuktskader i veggen på grunn av sen uttørring av fukt i veggen, som kan oppstå på grunn av inndriv av nedbør og kondensering. Vær oppmerksom på dette.<br>-Lufterøret ut fra bad bør løses på annet vis. Dagens løsning medfører risiko for inntrekk av nedbørsvann, og kan medføre skader i konstruksjonen. Det anbefales å ta av kledningsbord ved røret for en nærmere kontroll i konstruksjonen. | |

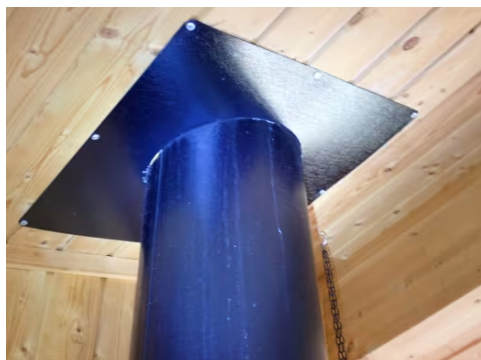
## 6.7 Loft (konstruksjonsoppbygging): Åpen himling

| Innvendig er det åpne skråhimlinger. Konstruksjonen vurderes av et sperretak. | |
