Pantslåtveien 458, 7375 RØROS

**Trivelig hytte og anneks med  
attraktiv beliggenhet i  
Pantslåtveien. Flott utsikt utover  
Djupsjøen. Strøm, vann og vei.**

## Tilstandsrapport Eierskifte

Boligtype: Fritidsbolig  
Byggeår: 1997  
BRA: 59 m²  
BRA-i: 56 m²

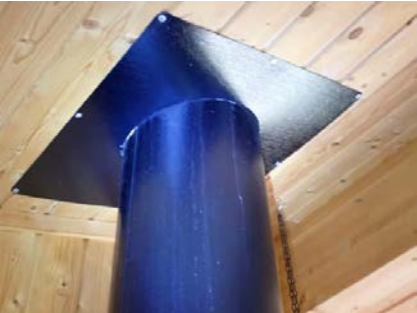
6.7 Loft (konstruksjonsoppbygging): Åpen himling

| Type loft | Innredet loft (lukket konstruksjon) |
| Innvendig er det åpne skråhimlinger. Konstruksjonen vurderes av et sperretak. | |

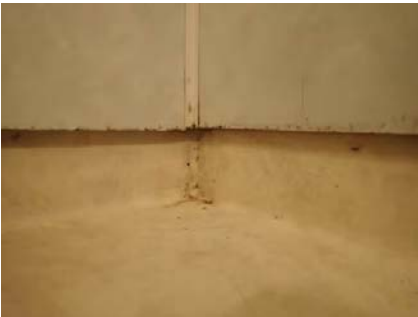
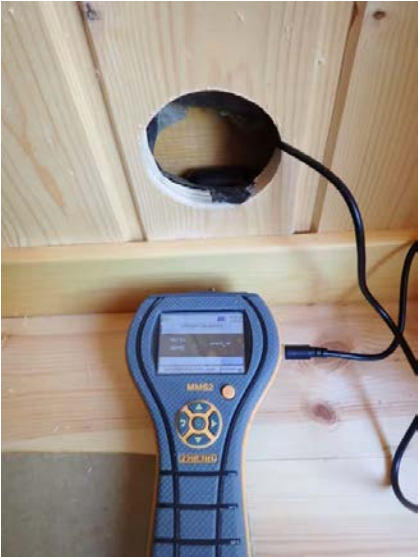
| Er det påvist tegn på sopp/råteskader/fuktskader på overflater eller skadedyr? | Ja |

| Oppsummering av overflater | TG-3 |
| <div>-Gulvskinnen i dusjhjørnet danner en sperre mot sluk for eventuelt lekkasjevann utenfor dusjonen. Eventuelt lekkasjevann kan dermed gå ut ved dør.</div> <div>-Sluket har trykket seg opp fra gulvet, og sitter som det høyeste punktet på gulvflaten i rommet.</div> <div>-Det registreres noe misfarging i silikonfuger og skjøt i belegget, samt i bunn av våtromsplatene i dusjhjørnet. Misfargingen i dusjhjørnet kan være svertesopp.</div> <div>-Det er også noen tegn på at innfesting med spiker eller skruer i plater under belegget stikker opp i belegget. Det er ikke blitt hull her, men det gjøres oppmerksom på forholdet.</div> | |

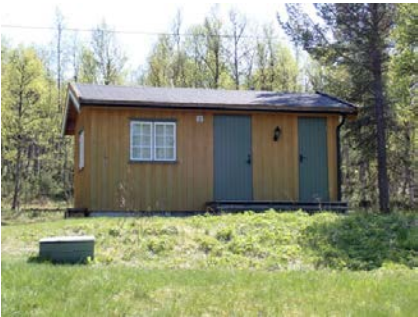
6.23 Øvrig: Uthus/anneks

| Uthus oppført i én etasje over kryprom. Grunnmur er oppført i lettklinkerblokker. Veggkonstruksjon er oppført i bindingsverk og er kledd med stående panel. Taket har saltaksform og er tekket med pappshingel. Gulvet er av trebjelkelag. Vinduer er med koblet glass. | |
