Tilstandsrapport

Enebolig

Kollerudstien 5, 1970 HEMNES

Befaringsdato: 22.05.2024

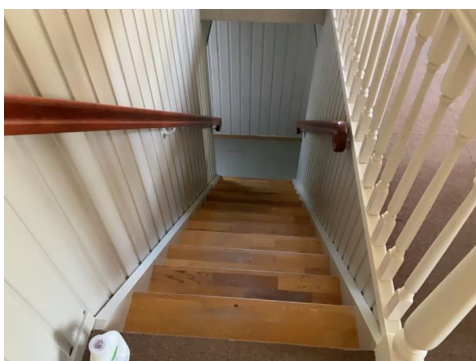
TG 1 Innvendige trapper - 2

Rett tretrapp mellom kjeller og 1. etasje.

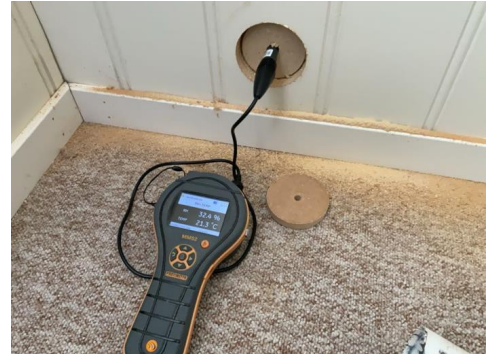
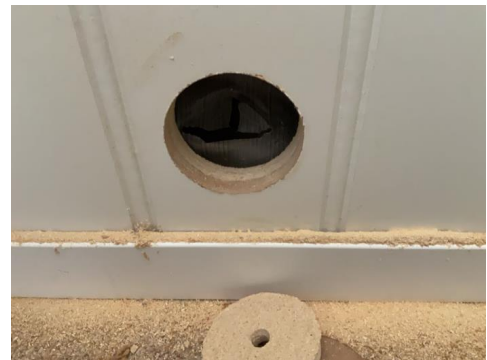
TG 0 Tilliggende konstruksjoner våtrom

Hulltaking er foretatt uten å påvise unormale forhold.
Hulltaking ble foretatt i vegg fra soverom mot bad.
Det ble målt relativ luftfuktighet i veggen og det ble gjort visuell inspeksjon.
Det ble ved målinger og visuell inspeksjon ikke påvist tegn på fuktskader.

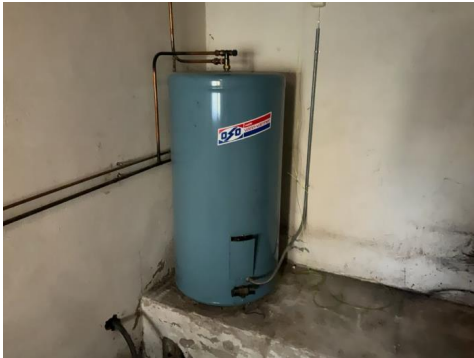
TG 2 Vannbåren varme

Boligen har radiatorer. Anlegget er fra byggeåret. Anlegget er ikke i bruk i dag. Anlegget har tidligere vært forsynt med vannbåren varme fra fyranlegg i snekkerverkstedet.
