Tilstandsrapport

Enebolig

Kollerudstien 5, 1970 HEMNES

Befaringsdato: 22.05.2024

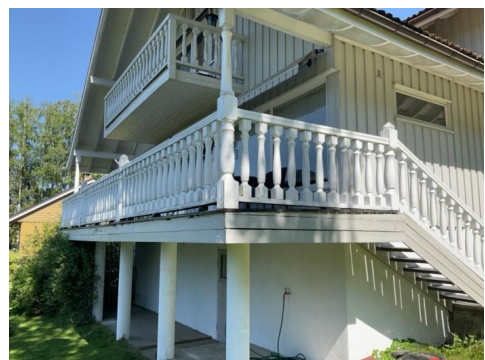
- Åpninger i rekkverk er ikke i henhold til krav i dagens forskrifter.
- Det er påvist fukt/råteskader i konstruksjonen.
- Mer enn halvparten av forventet brukstid er passert på tettesjikt/membran.
- Rekkverket er for lavt i forhold til dagens krav til rekkverkshøyder.

Rekkverkshøyde tilfredsstilte byggeårets krav.
Det er stedvis råteskader på rekkverk på veranda og balkong.
Gulvteking på balkonger har nådd forventet brukstid.

- Tidspunkt for utskiftning av tettesjikt/membran nærmer seg ut ifra alder på dagens teking.
- Råteskadede konstruksjoner må skiftes ut.
- Det er ikke krav om utbedring av rekkverkshøyde opp til dagens forskriftskrav.

Det bør legges ny gulvteking.

Kostnadsestimat: 50 000 - 100 000

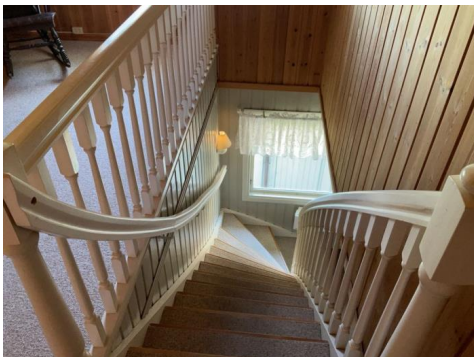
- Åpninger er såpass store at det ut ifra sikkerhetsmessige forhold anbefales å lage mindre åpninger.
