Kollerudstien 5, 1970 HEMNES

**Innholdsrik eiendom på stor tomt,  
dobbelgarasje og lager/verksted  
på 224 kvm. 5 soverom og to  
bad/wc. Sentralt på Hemnes!**

**Salgsobjekt:** Enebolig  
**Eierform:** Eiet  
**Byggeår:** 1969  
**BRA-i/BRA Total:** 260/531 m²  
**Tomtstr.:** 1683.6 m²  
**Soverom:** 3  
**Gnr./bnr.** Gnr. 118, bnr. 28

# Tilstandsrapport

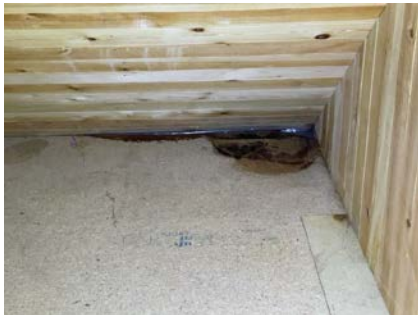
### Takkonstruksjon/Loft

Utvendig > Takkonstruksjon/Loft: Saltakskonstruksjon av tre med innredet loftsetasje. 2 arkutbygg. Det er kneloft/kott med tilgang via luker og det er et lite møneloft uten tilgang. Vurdering av avvik: Det er påvist fuktskjolder i undertak/takkonstruksjon. Det er fuktskjolder på 1 kneloft (over bad i 1. etasje). Det er ingen fuktighet der pr. i dag. Årsak er ukjent, men kan skyldes lekkasje fra eller kondens fra ventilasjonsrør til bad. Konsekvens/tiltak: Andre tiltak: Bør undersøkes nærmere/konstruksjonen bør jevnlig kontrolleres.

Bør undersøkes nærmere/konstruksjonen bør jevnlig kontrolleres.

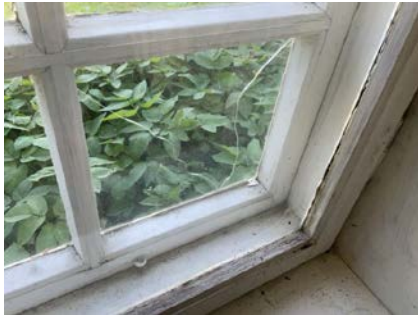
### Vinduer

Utvendig > Vinduer: Bygningen har malte trevinduer med 2-lags glass og trevinduer med koblet glass. Det er hovedsaklig vinduer fra respektive byggeår (1969 og 1987). Vurdering av avvik: Det er påvist noen glassruter som er punktert eller sprukne. Karmene i vinduer er

slitte og det er sprekker i trevirket. Vinduene har generell slitasje og har begrenset gjenværende brukstid. Enkelte vinduer subber i karm ved åpning. Konsekvens/tiltak: Det må påregnes noe vedlikehold og at enkelte vinduer må skiftes ut. Vinduer med punkterte/sprukne glass må påregnes skiftes ut, enten hele vinduet eller kun selve glassene.

Bygningen har malte trevinduer med 2-lags glass og trevinduer med koblet glass. Det er hovedsaklig vinduer fra respektive byggeår (1969 og 1987).

- Det må påregnes noe vedlikehold og at enkelte vinduer må skiftes ut.
- Vinduer med punkterte/sprukne glass må påregnes skiftes ut, enten hele vinduet eller kun selve glassene.

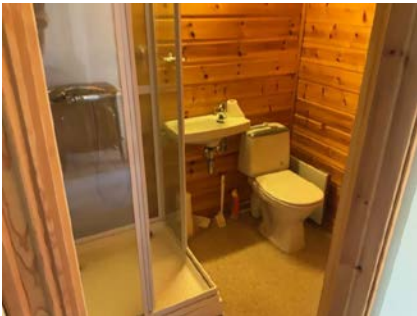
### 2. ETASJE > BAD/WC

Våtrom > 2. etasje > Bad/wc > Tilliggende konstruksjoner våtrom: Hulltaking er ikke foretatt da det allerede er påvist andre avvik i våtsonen. Vurdering av avvik: Den valgte konstruksjonsutforming gir økt fare for skader Konsekvens/tiltak: Andre tiltak: Baderommet må rehabiliteres/bygges om.

Baderommet må rehabiliteres/bygges om.

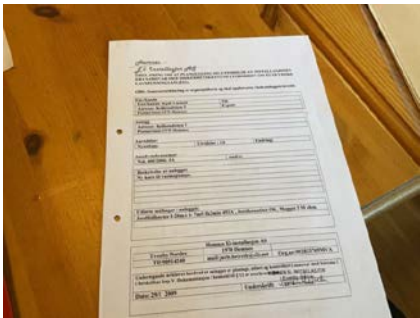
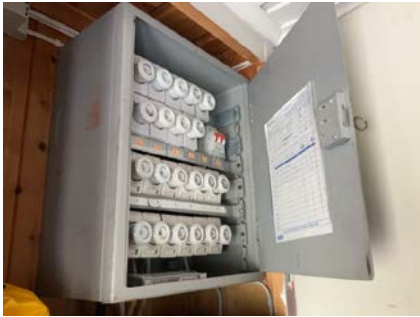
#### TG 2 Elektrisk anlegg

Ja Da det ikke er fremlagt noe dokumentasjon på kontroll av det elektriske anlegget, anbefales det på generelt grunnlag utvidet el-kontroll i boligen.

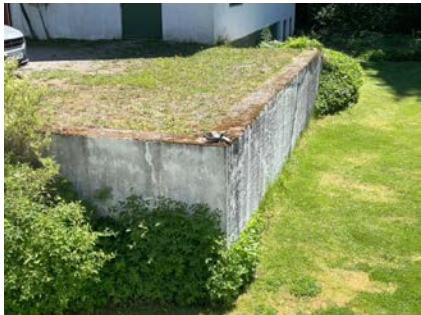
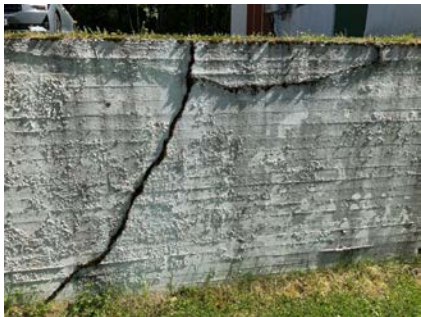
- Det er påvist mindre sprekker og/eller skjevheter i muren.

- Lokal utbedring må utføres.

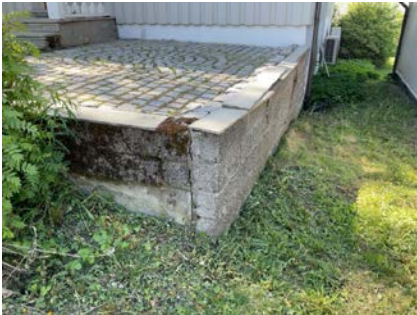
### TG 3 Forstøtningsmurer - 2

Forstøtningsmurer av lettklinkerblokker.

- Det er påvist større sprekker og/eller skjevheter i muren.

- Forstøtningsmuren må rives og ny mur bygges.

Kostnadsestimat: 50 000 - 100 000

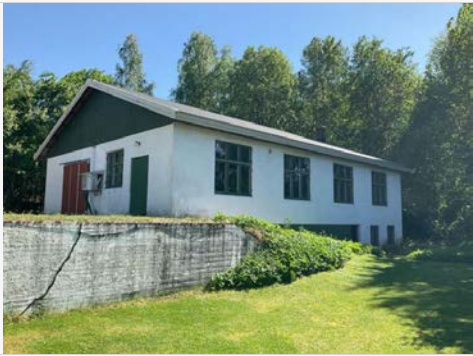
### Snekkerverksted

Det er 1 nyere port av metallkonstruksjon. Det er nyere takteking med takplater som er lagt ovenpå opprinnelig takteking. Opprinnelig takteking antas å være av Eternittplater som inneholder det miljø-/helseskadelige stoffet Asbest.

Bygningen fremstår med vedlikeholdsbehov med bla.:  
- Kjelleren har meget fuktig miljø og fuktinnslag. Det bør gjøres tiltak med drenering og fuktsikring av kjelleren.  
- Det manger takrenner og nedløp.  
- Vinduene er fra byggeåret og har slitasje.  
- Gangdørene er fra byggeåret og har slitasje.  
- Det er oljefyranlegg og brenselstank i kjelleren. Oljefyranlegget har ikke vært i bruk i senere tid. Det må påregnes utskifting/fornyelse av dette anlegget.
