# Tilstandsrapport

Enebolig

Kollerudstien 5, 1970 HEMNES

Befaringsdato: 06.11.2025

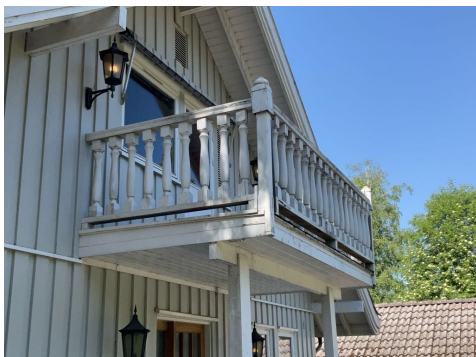
## ! TG 2 Utvendige trapper

Takoverbygd inngangsparti (balkong over).  
Trapp av betong med skiferstein. Rekkverk i trekonstruksjon på 2 sider.

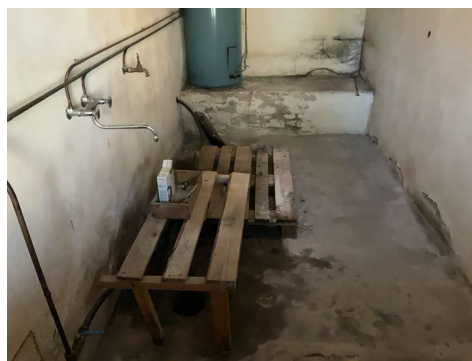
## ! TG 2 Tilliggende konstruksjoner våtrom

Det ble målt relativ luftfuktighet i vegg og det ble gjort visuell inspeksjon.

Det ble ved målinger og visuell inspeksjon ikke påvist tegn på fuktskader.

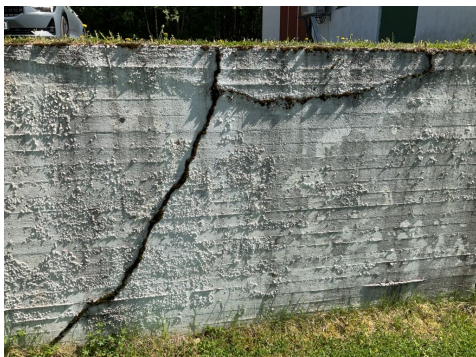
## TG 3 Forstøtningsmurer - 2

Forstøtningsmurer av lettklinkerblokker.
