# Tilstandsrapport

Enebolig

Tjuvhelleren 65, 4628 KRISTIANSAND S

Befaringsdato: 26.08.2025

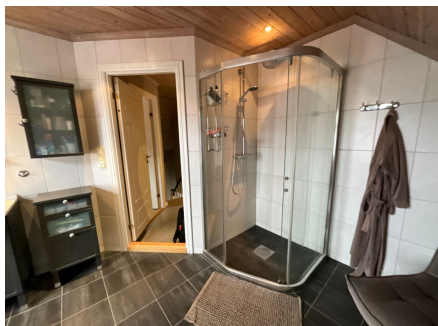
### TG 1 Overflater Gulv

Det er flislagt gulv med elektriske varmekabler. Det er 15 mm. høydeforskjell fra flis ved dør til slukrist. Oppkant ved dør. Dusjsonen er avgrenset med oppkant mot øvrige deler av gulvet.  
Oppkant ved døren.

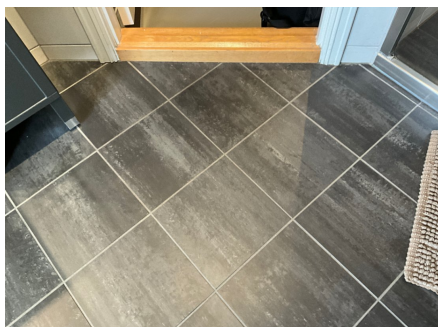
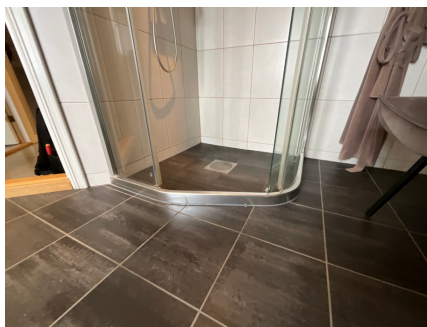
### TG 2 Sluk, membran og tettesjikt

Hulltaking er foretatt uten å påvise unormale forhold. Hulltaking er foretatt i stuen bak våtsone for dusjen. Fuktivotemåling (vekt%) i konstruksjonen ble målt til under 6.

Hulltaking gir begrenset adgang til visuell kontroll/måling av et lokalt område på badet, og det kan dermed ikke med sikkerhet utelukkes at det foreligger skjulte avvik eller skader i øvrige deler av konstruksjonen.

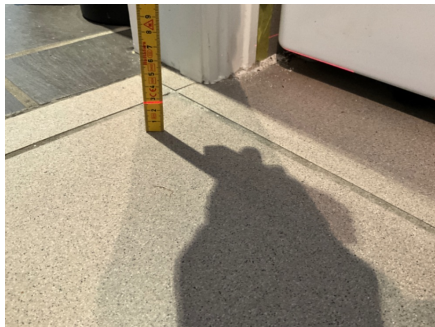
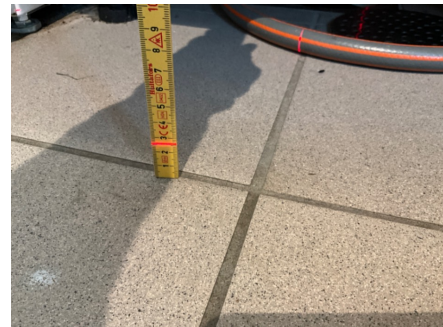
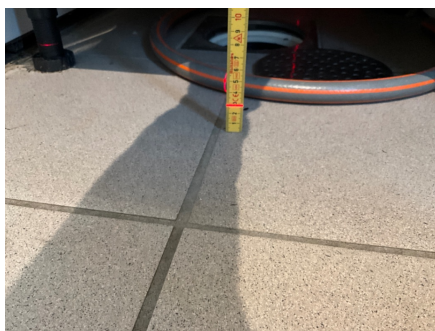
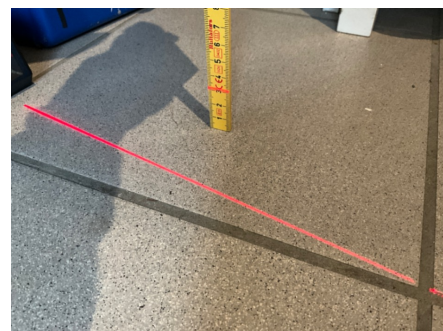
### TG 2 Sluk, membran og tettesjikt

Hulltaking er ikke utført grunnet at vegger som omslutter våtrommet vender mot kjøkkenet med fastmontert kjøleskap og skuffeseksjon. Det er i stedet utført alternative undersøkelser med egnet fuktsøker utstyr på overflater som dusjsone, ved innredning og på gulvflate.

Det ble på kontrollerte steder ikke registrert utslag på fuktsøkeren som tilsier at det er skadelig fukt i konstruksjonene på befaringstidspunktet.

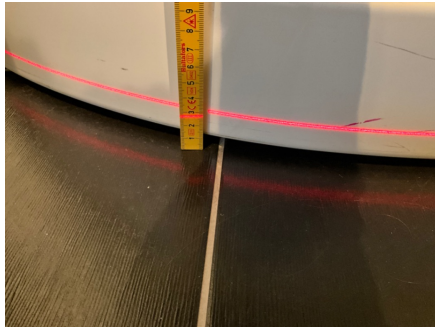
### TG 2 Sluk, membran og tettesjikt

Det ble på kontrollerte steder ikke registrert utslag på fuktsøkeren som tilsier at det er skadelig fukt i konstruksjonene på befaringstidspunktet.
