Tilstandsrapport

Enebolig

Skramstadsæterveien 83, 2450 RENA

Befaringsdato: 14.02.2025

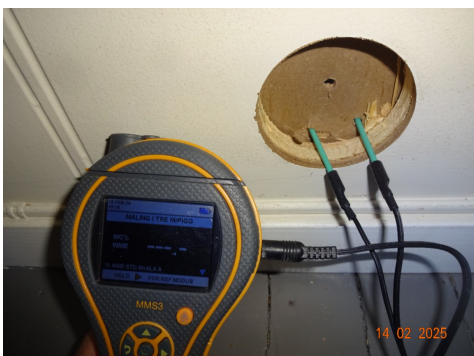
! TG 1 Tilliggende konstruksjoner våtrom

Hulltaking er foretatt nederst på delevegg mot våtsonen. Ved bruk av fuktmåler ble det ikke registrert unormale verdier.

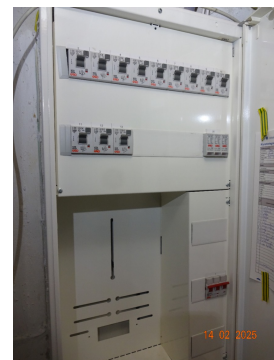
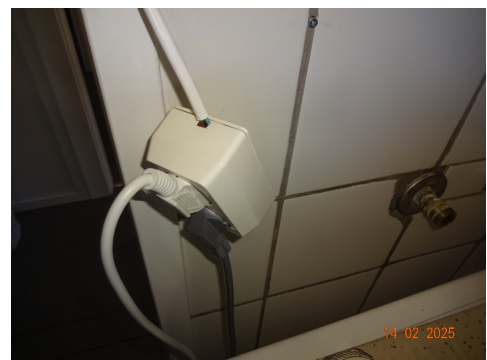
10. Er det tegn på at kabelinnføringer og hull i inntak og sikringsskap ikke er tette, så langt dette er mulig å sjekke uten å fjerne kapslinger?
Nei
11. Finnes det kursfortegnelse, og er den i samsvar med antall sikringer?
Ja
12. Foreta en helhetsvurdering av det elektriske anlegget, dets alder, allmenne tilstand og fare for liv og helse. Bør det elektriske anlegget ha en utvidet el-kontroll?
Ja Ikke fremlagt samsvarserklæring på andre arbeider antatt utført etter 1.1.1999
TG 3 er satt ut ifra løs stikkontakt på vaskerom/toalettrom i 2.etasje.
