Skramstadsæterveien 83, 2450 RENA

Landlig eiendom med kort avstand til Rena sentrum. Enebolig med 3 soverom, vedovn og badrom fra 2022. Uthus på 40m².

Befaringsdato: 14.02.2025

Tilstandsrapport

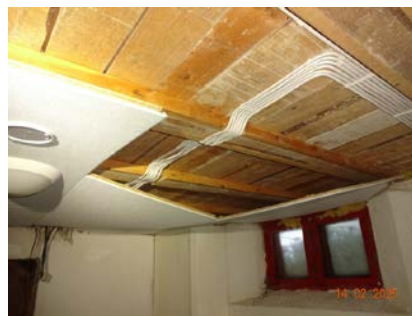
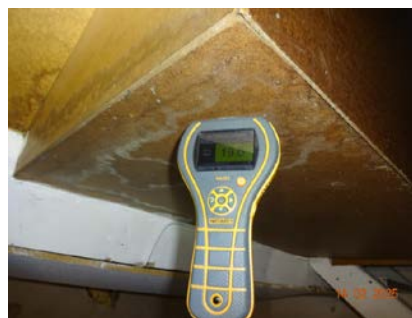
TG 2 Etasjeskille/gulv mot grunn

Støpt gulv i kjeller.

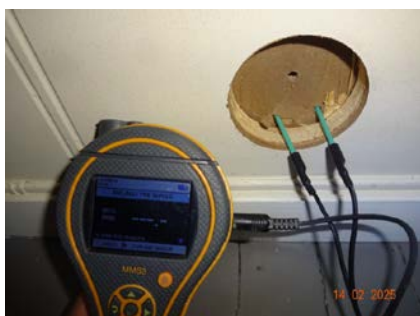
TG 1 Tilliggende konstruksjoner våtrom

Hulltaking er foretatt nederst på delevegg mot våtsonen. Ved bruk av fuktmåler ble det ikke registrert unormale verdier.

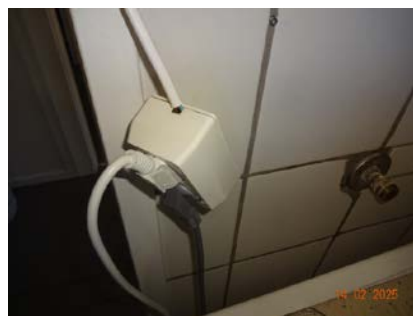
TG 3 er satt ut ifra løs stikkontakt på vaskerom/toalettrom i 2.etasje.
