Skramstadsæterveien 83, 2450 RENA

**Salgsobjekt:** Enebolig  
**Eierform:** Eiet  
**Byggeår:** 1952  
**BRA-i/BRA Total** 172/212 kvm  
**Tomtstr.:** 1370.1 m<sup>2</sup>  
**Gnr./bnr.** Gnr. 14, bnr. 52  
**Oppdragsnr.:** 1211250012

Befaringsdato: 14.02.2025

# Tilstandsrapport

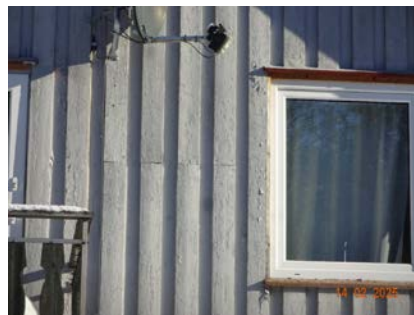
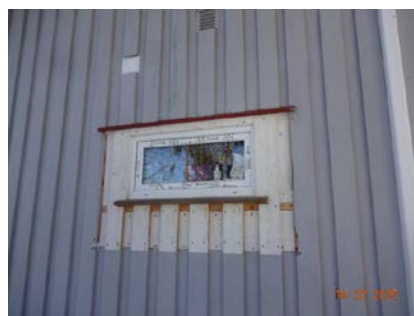
#### Vurdering av avvik:

Panel er ført helt ned mot vannbrett, fare for fuktopptrekk og forvittringer.

- Det bør foretas tiltak for å bedre lufting av kledningen.
- Det må foretas tiltak for å lukke avviket.

**Kostnadsestimat: 10 000 - 50 000**

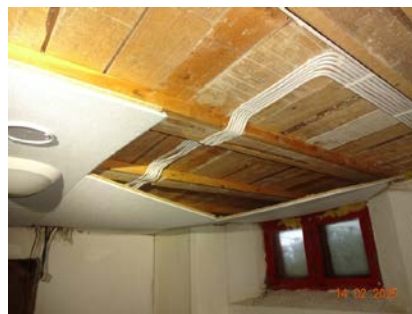
### Vurdering av avvik:

- Det er påvist andre avvik:

Det er påvist fuktskjolder i plate over trapp til kjeller. Ved bruk av fuktmåler ble det registrert noe fuktighet.

- Det må foretas tiltak for å lukke avviket.

Kostnadsestimat: 10 000 - 50 000

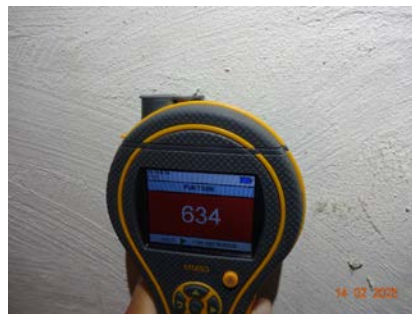
- Det påviste fuktnivå gir grunn til å overvåke konstruksjonen jevnlig for å se utvikling over tid, og eventuelt foreta tiltak for å unngå fuktskader.

**Kostnadsestimat: Ingen umiddelbar kostnad**
