Enebolig  
Rustadvegen 150  
2090 Hurdal

**Boligens tekniske tilstand:**

Dato: 18/08/2025

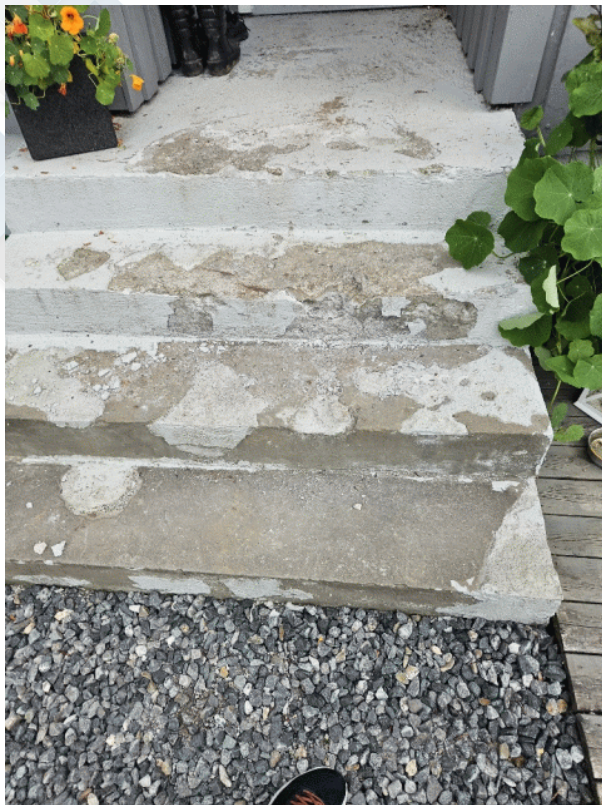
Utskifting/vedlikehold: Normal tid før overflatebehandling av terrassebord er 4 - 8 år.

Utskifting/vedlikehold: Normal tid før utbedring av betong er 15 - 25 år

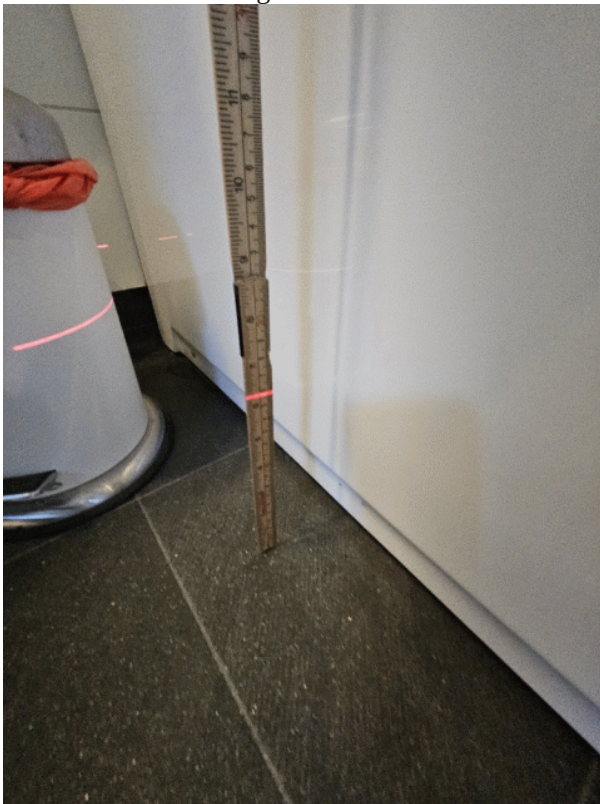
Hjemmelshaver opplyser om at badet er oppført av familie og beskjente. I.h.t NS 3600 Avhendingsloven gis det i bestefall tilstandsgrad TG2, da badet er utført som egeninnsats eller på dugnad.

**Merknader:** Utskifting/vedlikehold: Normal tid før utskifting av vinyl er 15 - 35 år.

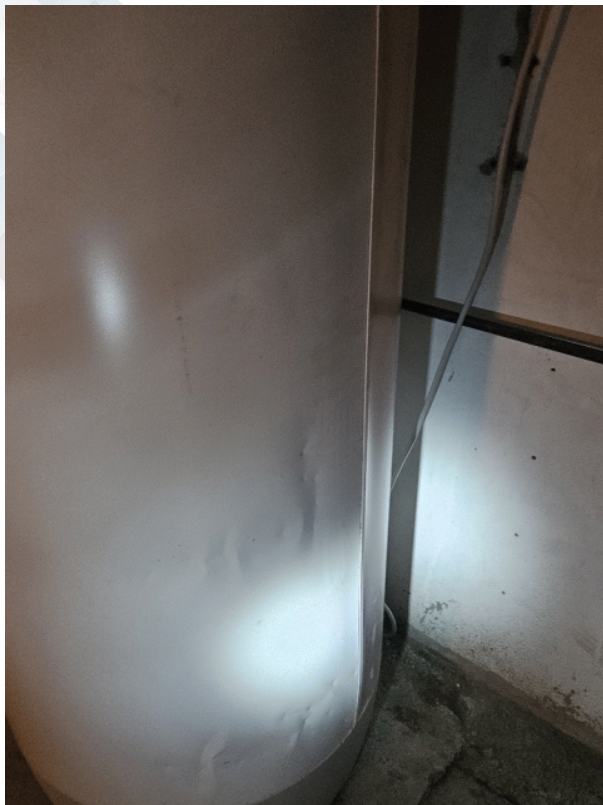
Varmtvannsbereder er ikke lekkasjesikret til vanntilførselen. TG2 Dette anbefales å få etablert i nær fremtid.
