Enebolig  
Skyttafare 17  
1481 Hagan

**Boligens tekniske tilstand:**

**Utført av:**

Dato: 25/04/2025

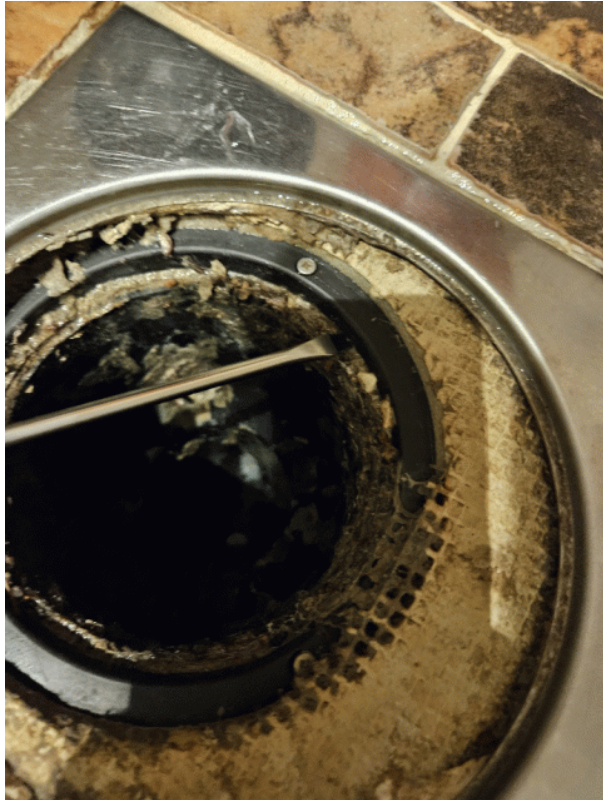
**Merknader:** Utskifting/vedlikehold: Normal tid før utskifting av gulv og på vegg i våtrom med keramiske fliser direkte på membran er 10 - 30 år.

Utskifting/vedlikehold: Normal forventet levetid før utskifting av gulvsluk er 30 - 60 år.

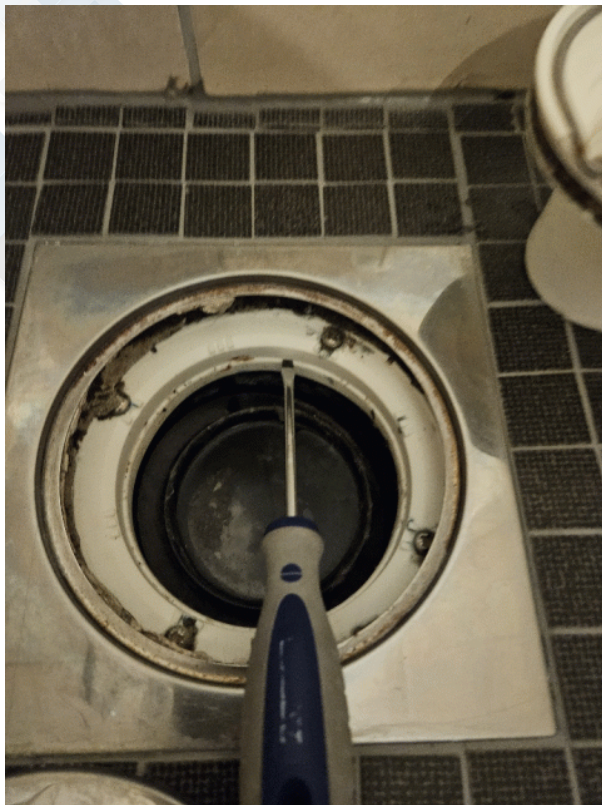
**Merknader:** Utskifting/vedlikehold: Normal tid før utskifting av gulv og på vegg i våtrom med keramiske fliser direkte på membran er 10 - 30 år.

Utskifting/vedlikehold: Normal forventet levetid før utskifting av gulvsluk er 30 - 60 år.

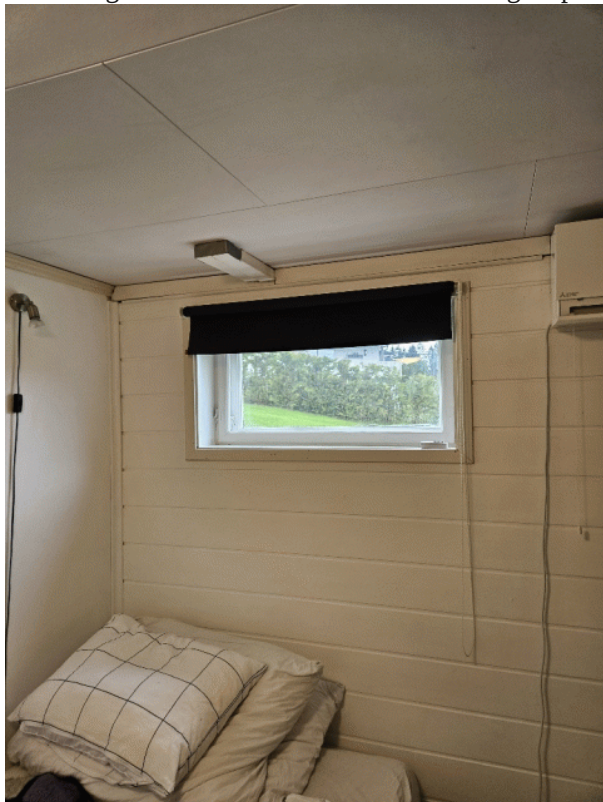
Utskifting/vedlikehold: Normal tid før slemming og reparasjoner av puss og betong er 20 - 30 år.

Utskifting/vedlikehold: Normal tid før maling av plater og trepanel er 8 - 16 år.
