Tilstandsrapport

📍 Jordheimsvegen 69, 2960 RØN

gnr. 61, bnr. 56

Rapportdato: 03.06.2025

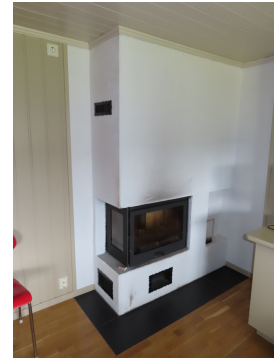
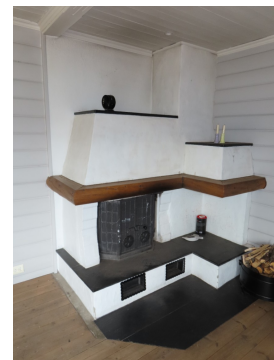
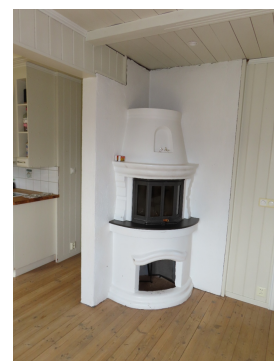
imøtekomme kravene om ubrennbar plate og brannsikring mot vegg.

Peis med støpejernsinnsats i kjellerstue.

Peis med støpejernsinnsats i stue - 1.etg.

Peis med støpejernsinnsats i spisestue.

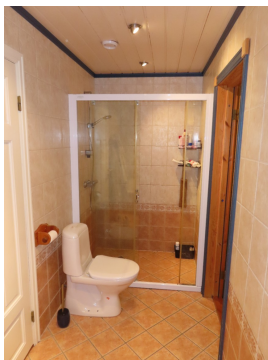
En må forvente generell oppgradering av våtrommets tettesjikt/membran for at våtrommet skal tåle en normal bruk etter dagens krav (tett våtsone). En samlet TG 3 for rommet er satt med bakgrunn i alder og manglende tetthet i våtsonen på rommet. Det er ikke behov for å gjennomføre en detaljert tilstandsanalyse, etter standardens krav.

Del av bad med større dusjnische med dusjvegger i klart glass. Gulvmontert vannklosett.

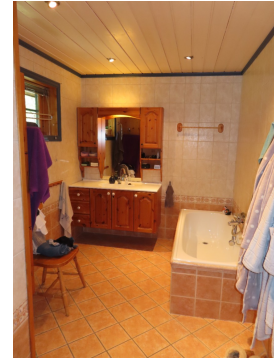
Del av bad med badekar og servantskap/baderomsinnredning.

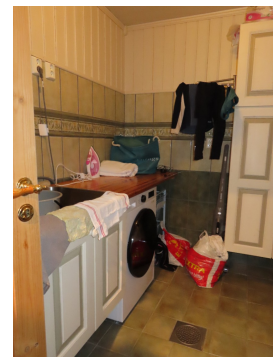
En må forvente generell oppgradering av våtrommets tettesjikt/membran for at våtrommet skal tåle en normal bruk etter dagens krav (tett våtsone). En samlet TG 3 for rommet er satt med bakgrunn i alder og manglende tetthet i våtsonen på rommet. Det er ikke behov for å gjennomføre en detaljert tilstandsanalyse, etter standardens krav.

Del av vaskerommet.

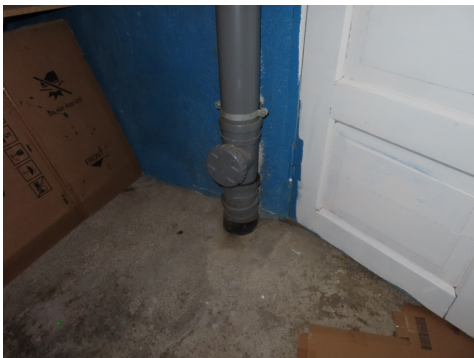
- Det er ikke behov for utbedringstiltak siden anlegget fungerer i dag, men ut ifra alder kan skader plutselig oppstå på eldre anlegg.

Stakeluke i avløpsrør.

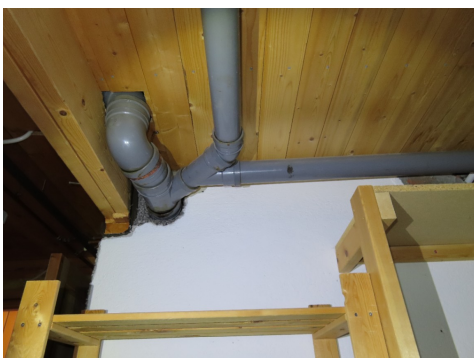
Åpent anlegg.

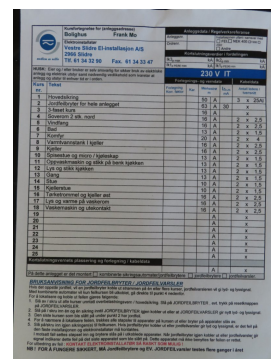
Kursfortegnelse.

Jeg anbefaler utvidet kontroll av det elektriske anlegget av registrert elektroinstallasjonsvirksomhet.

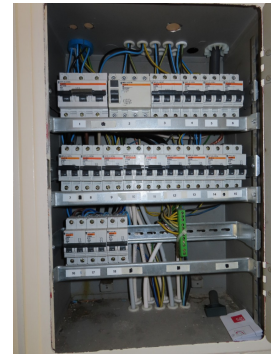
Sikringsskap med automater.

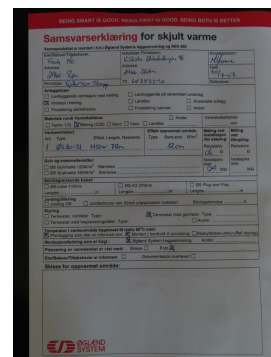
Samsvarerklæring for skjult varme.

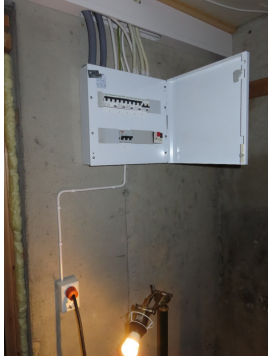
Egen underskap i kjeller i tilbygd del.
