# Tilstandsrapport

Enebolig

Ogndalsvegen 14, 7713 STEINKJER

Befaringsdato: 13.05.2025

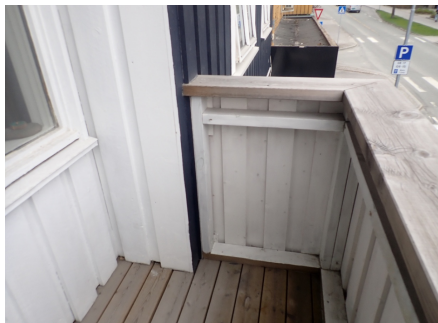
Takterrasse 2. etasje mot nord.

Tettesjikt anbefales oppgradert, spesielt viktig med tanke på tetthet mot rom under.

Luftesjikt må oppgraderes for å lukke avviket.

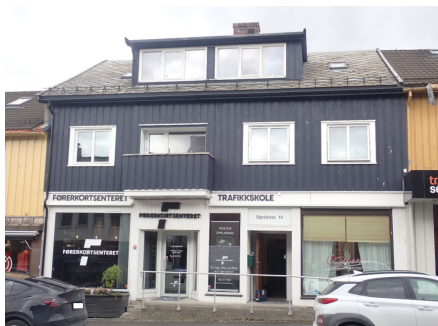
### TG 2 Overflater

- Tiltak:
- Overflater må utbedres eller skiftes.

Overflater må på generelt nivå jevnlig oppgraderes pga brukslitasje og alder.

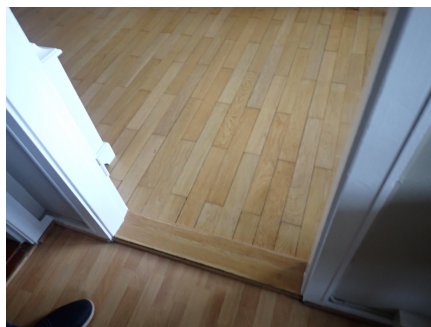
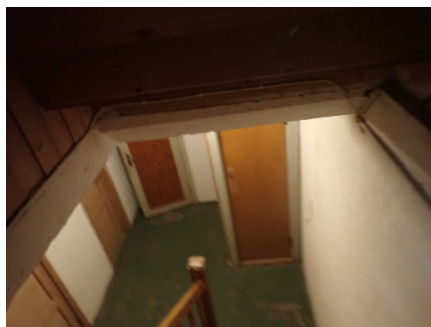
Leilighet i 3. etasje har gulv av fliser. Veggene har malerstrie. Innvendige tak har malte plater.

Tiltak må utføres for å lukke avvikene.

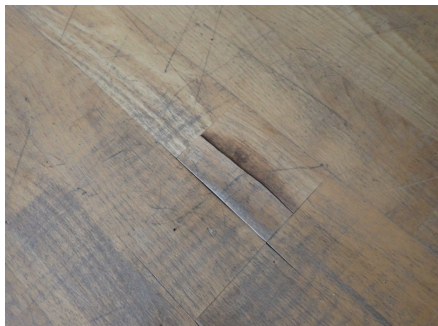
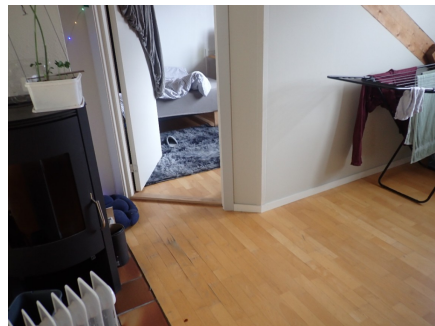
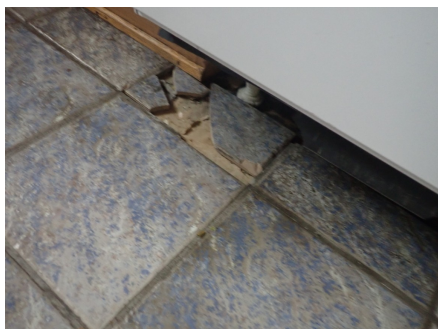
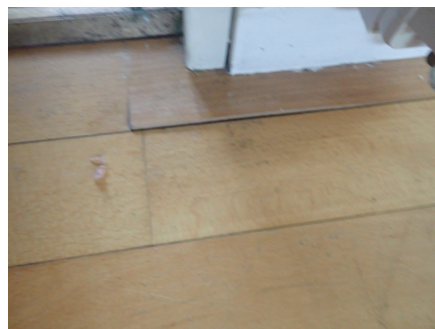
Etasjeskiller er av betongdekke.

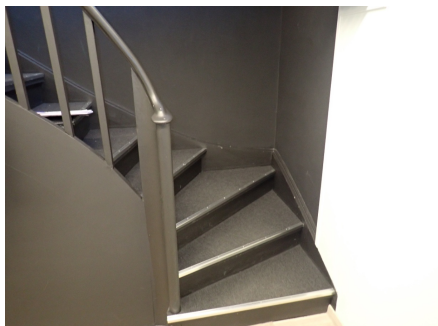
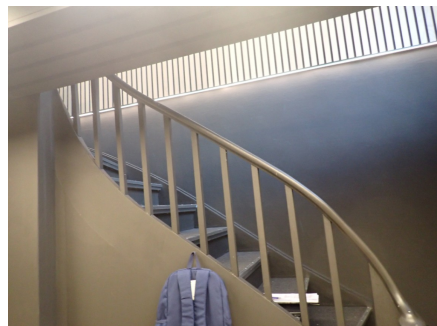
Bygningen har malt tretrapp i felles trapperom til 2. og 3. etasje.

- Det er ikke krav om utbedring av åpninger opp til dagens krav.
- Åpninger er såpass store at det ut ifra sikkerhetsmessige forhold anbefales å lage mindre åpninger.
- Håndløper bør monteres, men det var ikke krav på byggetidspunktet.
- Det er ikke krav om utbedring av rekkverkshøyder opp til dagens krav.

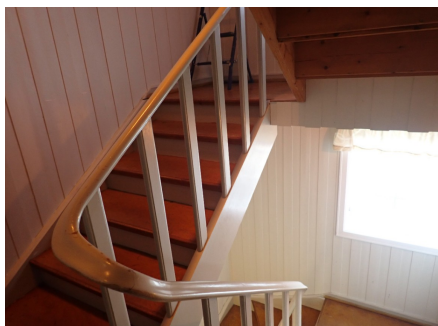
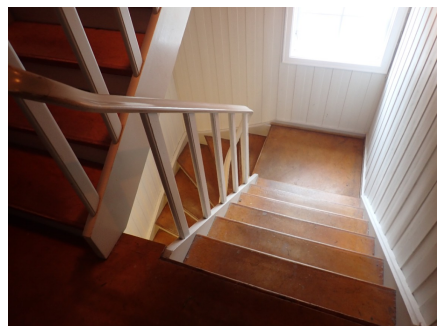
Bygningen har malt tretrapp fra felles trappegang ned til kjeller.

- Håndløper bør monteres, men det var ikke krav på byggetidspunktet.
- Det er ikke krav om utbedring av rekkverkshøyder opp til dagens krav.
- Det er ikke krav om utbedring av åpninger opp til dagens krav.

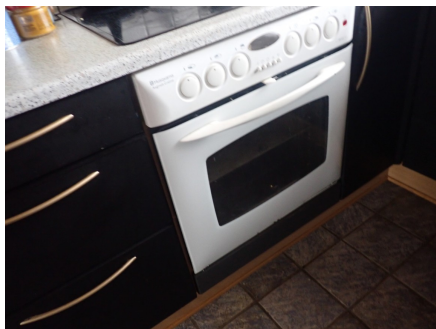
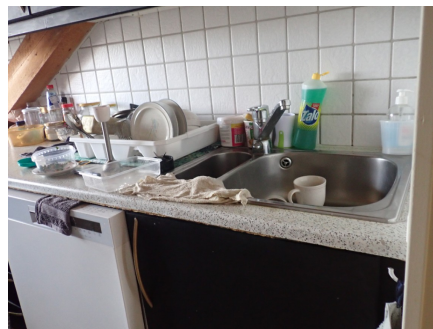
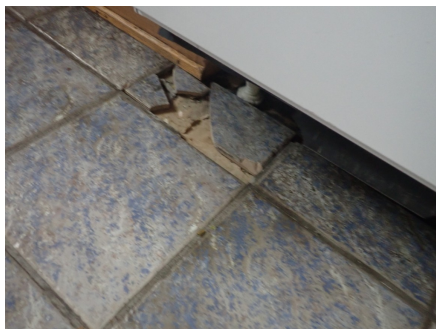
- Det er påvist skader på overflater/kjøkkeninnredning utover normal slitasjegrad.
- Det er påvist skader/fuktskjolder i kjøkkengulvet.
- Det er avvik:

Sprekker i gulvfliser under innredning.

- Tiltak:
- De påviste skader må utbedres.

Tiltak må gjøres for å lukke avvik.

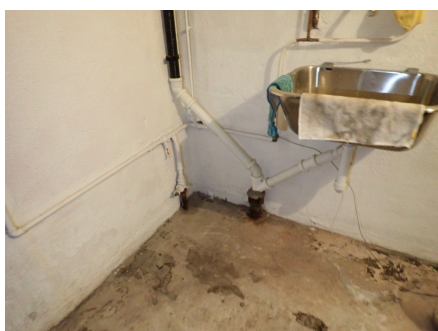
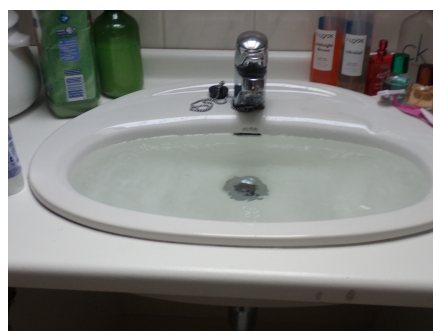
## Vurdering av avvik:

- Avløpsanlegget må sjekkes av fagperson og det må foretas nødvendige tiltak for å få det til å fungere.

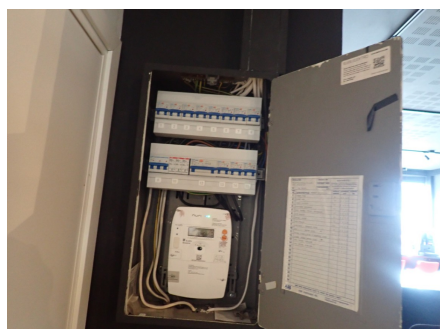
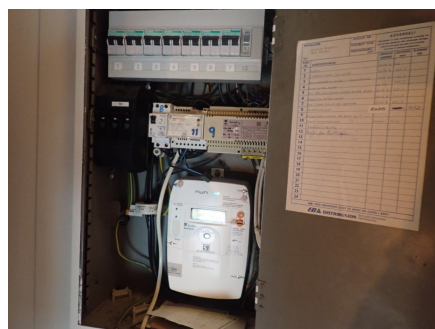
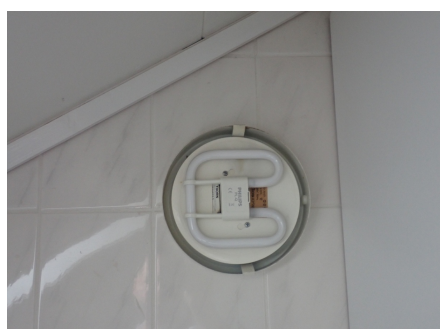
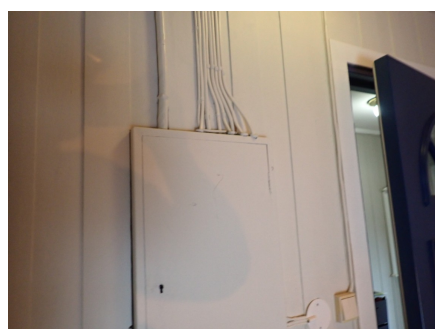
**Ja**  
**Det er ikke fremvist samsvarserklæringer hele anlegget, bare delvis.**
5. Foreligger det kontrollrapport fra offentlig myndighet – Det Lokale Eltilsyn (DLE) eller eventuelt andre tilsvarende kontrollinstanser med avvik som ikke er utbedret eller kontrollen er over 5 år?

Anbefaler en hel kontroll på hele el-anlegget for å eventuelt avdekke avvik. Flere leietakere, så viktig med sikkert el-anlegg og jevnlig kontroll.

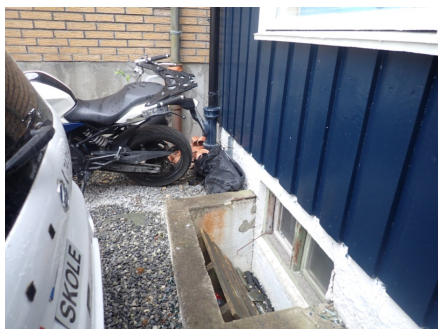
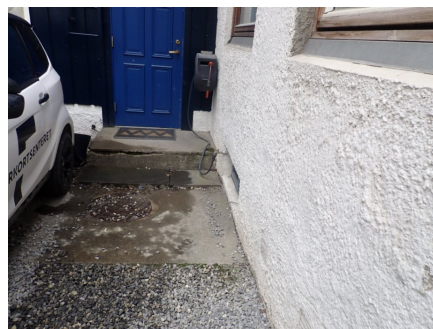
- Grunnmuren har sprekkdannelser.

Registrerer noe avskalling i puss og sprekker i vindussmyg samt fundament foran biingang fra bakgården.

- Påviste skader må utbedres.

Avskalling, løs murpuss og sprekker må utbedres for å lukke avvikene.
