Ogndalsvegen 14, 7713 STEINKJER

**Sentrum -Seksjonert bygård i  
Steinkjer sentrum. 2 leiligheter og  
næringslokale**

# Tilstandsrapport

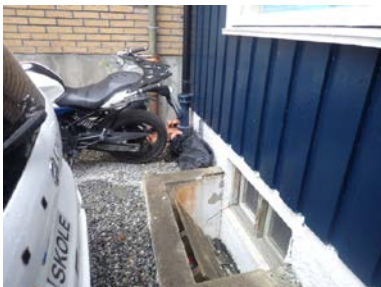
## ! TG 2 Vinduer - 2 - 4

Bygningen har malte trevinduer med 2-lags glass.

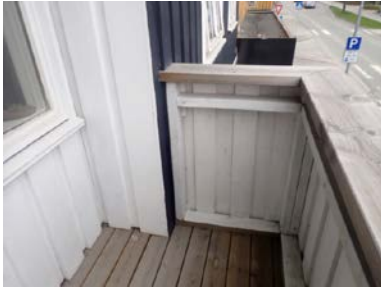
## TG 2 Balkonger, terrasser og rom under balkonger - 2

Takterrasse 2. etasje mot nord.

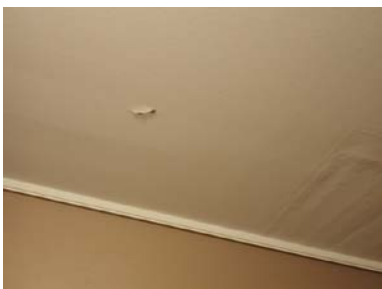
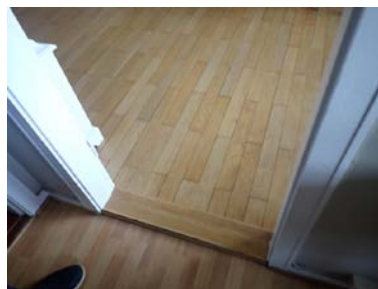
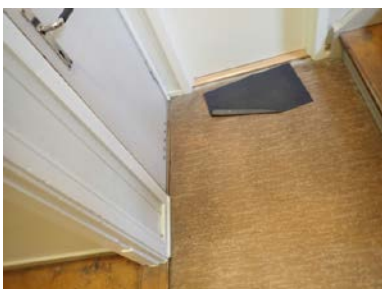
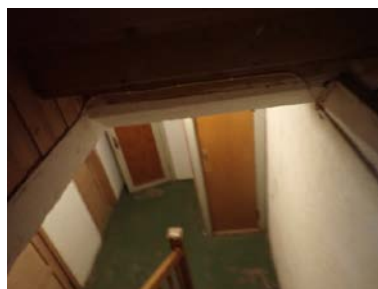
### TG 3 Overflater - 2

Leilighet i 3. etasje har gulv av fliser. Veggene har malerstrie. Innvendige tak har malte plater.

Tiltak må utføres for å lukke avvikene.

**Kostnadsestimat: Under 10 000**

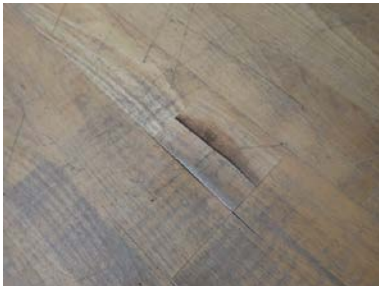
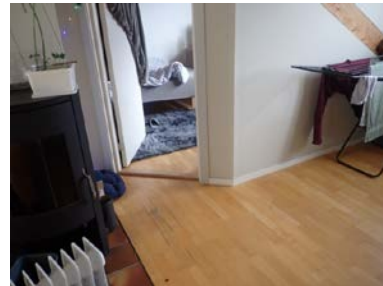
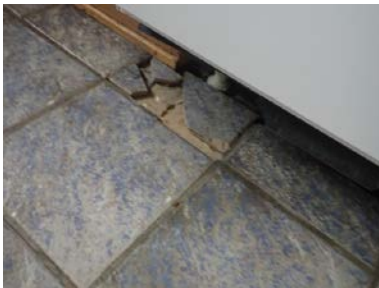
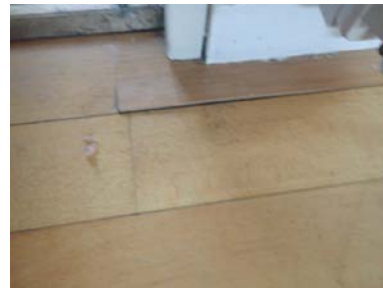
## Etasjeskille/gulv mot grunn

Registrerer planavvik gjennom hele rommene i alle etasjer på over 20 mm.

Noe lokalt avvik i 2. og 3. etasje på stue mot pipe der det er avvik på ca 17 mm innenfor 2 meter.

Etasjeskiller er av betongdekke.

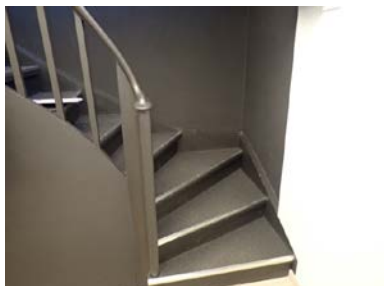
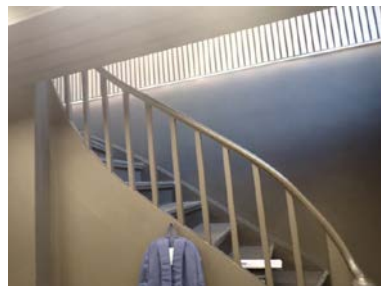
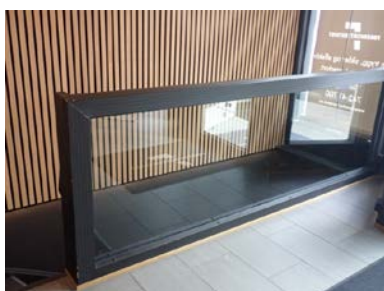
## TG 2 Innvendige trapper - 2

Bygningen har malt tretrapp i felles trapperom til 2. og 3. etasje.

- Det er ikke krav om utbedring av åpninger opp til dagens krav.
- Åpninger er såpass store at det ut ifra sikkerhetsmessige forhold anbefales å lage mindre åpninger.
- Håndløper bør monteres, men det var ikke krav på byggetidspunktet.
- Det er ikke krav om utbedring av rekkverkshøyder opp til dagens krav.

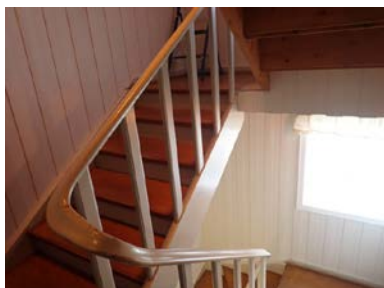
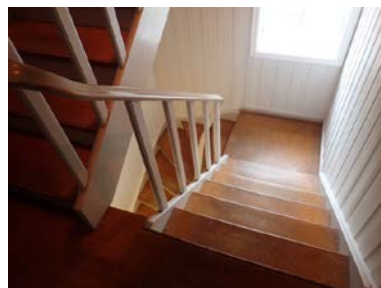
## TG 2 Innvendige trapper - 2 - 3

Bygningen har malt tretrapp fra felles trappegang ned til kjeller.

- Håndløper bør monteres, men det var ikke krav på byggetidspunktet.
- Det er ikke krav om utbedring av rekkverkshøyder opp til dagens krav.
- Det er ikke krav om utbedring av åpninger opp til dagens krav.

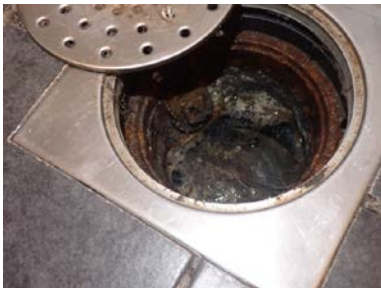
## 2. ETASJE > 2. ETASJE BAD 1

- Det er ikke påvist tilfredsstillende løsning for å synliggjøre lekkasje fra innebygget sisterner.
- Det er påvist skader på innredning.

Vegghengt toalett uten synlig løsning for lekkasjer på sisterner.

- Andre tiltak:
- Uten dreneringsløsning/lekkasjesikring kan lekkasjer pågå over lang tid uten å bli oppdaget. Dette kan føre til omfattende fuktskader i omkringliggende byggematerialer.
- Lokal utbedring må utføres.
- Ved implementering av innebygget sisterner var det ikke krav om lekkasjesikring, konstruksjonen bør jevnlig observeres.

Baderomsinnredning må påregnes å oppgradere på sikt pga visuell skader i form av fuktsvelling.

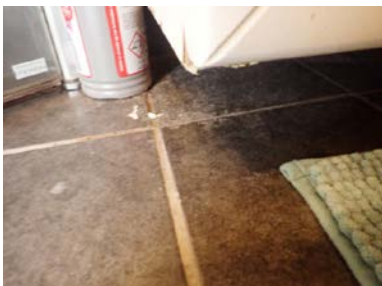
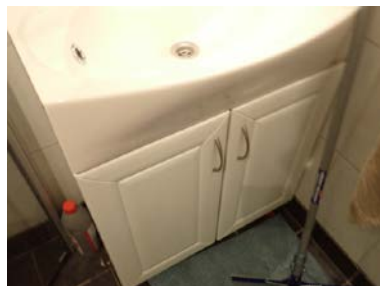
## 2. ETASJE > 2. ETASJE BAD 1

- Dårlig ventilasjon på et våtrom kan føre til alvorlige konsekvenser som fuktskader og muggvekst.
- Elektrisk avtrekksvifte bør monteres for å lukke avviket.

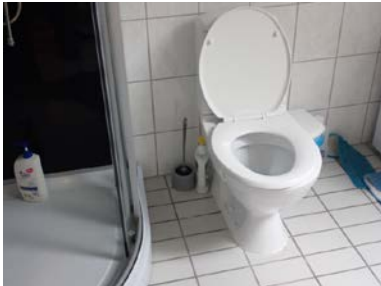
## LOFT/3. ETASJE > BAD

### TG 2 Overflater vegger og himling

- Det er påvist sprekker i fliser.
- Det er påvist svertesopp i silikonfuger.

- Fliser må skiftes.
- Slike riss/sprekker kan indikere bakenforliggende fuktskader, og konstruksjonen bør observeres jevnlig for å vurdere utvikling.
- Dersom avvik ikke utbedres er det fare for videre skadeutvikling.
- Våtrommet fungerer med dette avviket.

Tiltak må utføres for å lukke avviket.

Fortsatt bruk av tett dusjkabinett anbefales frem til det utføres oppgraderinger av badet.

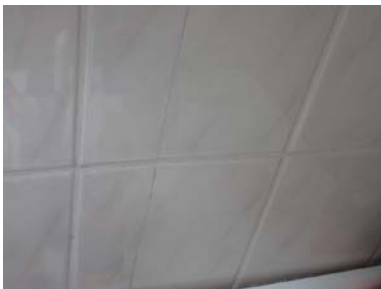
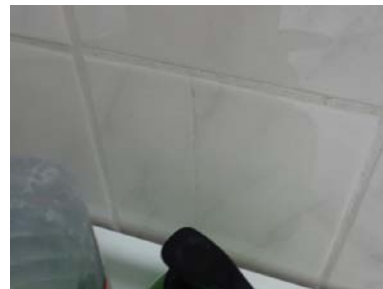
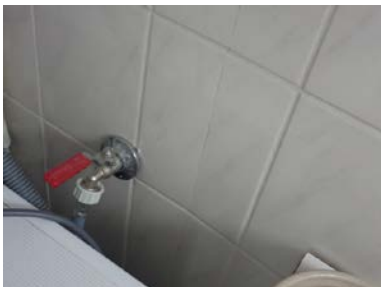
## LOFT/3. ETASJE > BAD

- Det er mulighet for at det kan forekomme vannlekkasje på våtrommet hvor vann ikke vil gå til sluk.
- Det er påvist at flisfuger har riss/sprekker.
- Det er påvist at noen fliser har bom (hulrom under).
- Det er påvist avvik i fallforhold til sluk i forhold til krav i forskrift på byggetidspunktet.
- Det er påvist sprekker i fliser.
- Krav til fall er ikke oppfylt og gulvet er tilnærmet flatt (har ikke motfall).

Eldre flisoverflater med sprekk i noen gulvfliser.

- Påviste skader må utbedres.
- Slike riss/sprekker kan indikere bakenforliggende fuktskader, og konstruksjonen bør observeres jevnlig for å vurdere utvikling.

- Til tross for avviket i fall/høydeforskjell til sluk, vil gulvet fortsatt kunne lede vann mot sluket, men med redusert effektivitet. Dette kan potensielt øke risikoen for vannansamling i enkelte områder av badet.

- Overflater må utbedres eller skiftes.
- Selv om bom eller hullid ikke alltid er et umiddelbart problem, bør det overvåkes nøye for eventuell utvikling i sprekker i flisfuger e.l., oppstår dette må en foreta tiltak for å begrense utviklingen.

- Dersom tiltaket ikke utføres, kan dette over tid føre til at flisene løsner eller sprekker, spesielt ved belastning eller bevegelser i konstruksjonen.

Tiltak må utføres for å lukke avviket.

Fortsatt bruk av tett dusjkabinett anbefales frem til det utføres oppgraderinger av badet.

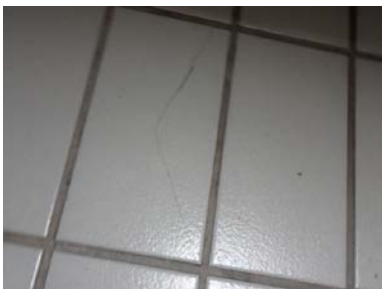
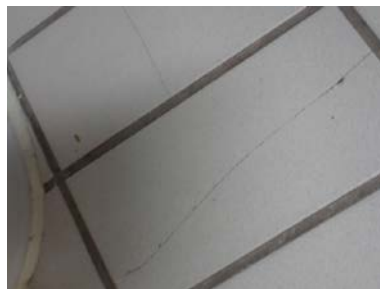
## LOFT/3. ETASJE > BAD

- Det er påvist mangelfull/feil utførelse rundt rørgjennomføringer e.l. som gir fare for fukt i konstruksjonen i våtsone.
- Membran i kombinasjon med gammelt sluk uten klemring. Membran er smurt ned på sluk.
- Membran kan ikke konstateres (ikke synlig og det foreligger heller ikke dokumentasjon).
- Mer enn halvparten av forventet brukstid er passert på membranløsningen.
- Mer enn halvparten av forventet brukstid er passert på slukløsningen.
- Sluk har begrenset mulighet for inspeksjon og rengjøring.

- Løsningen/utførelsen rundt rørgjennomføringer gir fare for fukt inn i konstruksjoner.
- Overvåk tilstanden jevnlig. For å få tilstandsgrad 0 eller 1 må slukløsningen skiftes ut og sannsynligvis må også membransjiktet skiftes/utbedres. Det er imidlertid vanskelig å si noe om tidspunktet for når dette er nødvendig.

- Sluket må sjekkes og rengjøres jevnlig.
- Eldre sluk av plast er ofte utsatt for lekkasjer og særlig i overganger. Eventuelle lekkasjer kan medføre fuktskader på tilleggende konstruksjoner.

- Uten tilfredsstillende klemring er det vanskelig å sikre en vanntett overgang mellom smøremembranen og sluket. Dette øker risikoen for at vann kan sive ned langs sidene av sluket og forårsake fuktskader i gulvkonstruksjonen og omkringliggende område.

- Konsekvensen er at det kan oppstå fuktskader i konstruksjonen bak overflatematerialet. Vann kan trenge inn gjennom utette rørgjennomføringer og forårsake fuktskader ved fukttilførsel gjennom enten bruksvann eller lekkasjevann.

- Det er viktig å merke seg at levetiden til en membran varierer basert på kvalitet, installasjon og bruk. Eldre membraner kan bli sprø og sprekke opp, noe som fører til at de mister sin vanntettende funksjon. Dette kan resultere i vannlekkasjer gjennom vegger og gulv og fuktskader.
- Når sluket har begrenset tilgang, er det vanskelig å rengjøre sluket og å inspisere den for å oppdage skader i membranen/fuger rundt sluket, som er avgjørende for å forhindre lekkasjer.

Tiltak må utføres for å lukke avviket.

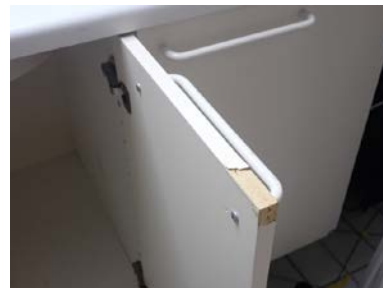
## LOFT/3. ETASJE > BAD

- Det bør etableres tilfredsstillende tilluft til våtrom f.eks. luftespalte ved dør e.l.
- Dårlig ventilasjon på et våtrom kan føre til alvorlige konsekvenser som fuktskader og muggvekst.
- Elektrisk avtrekksvifte bør monteres for å lukke avviket.
- Vedvarende høyt fuktnivå kan føre til omfattende skader på innredning, bygningsdeler og overflater.

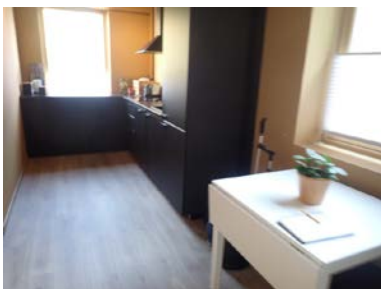
### 1. ETASJE > KJØKKEN KJØRESKOLE

#### TG 2 Avtrekk

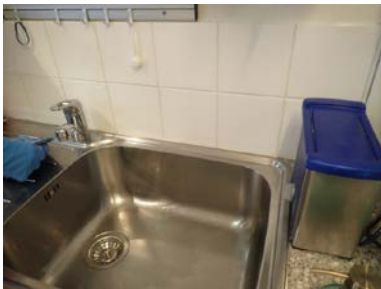
## 1. ETASJE > KJØKKEN/ARBEIDSRUM FOTTERAPI

- Det er påvist skader på overflater/kjøkkeninnredning utover normal slitasjegrad.
- Det er påvist skader/fuktskjolder i kjøkkengulvet.
- Det er avvik:

Sprekker i gulvfliser under innredning.  
Svelling og skallsår på bekeplate

- Tiltak:
- De påviste skader må utbedres.

Tiltak må gjøres for å lukke avvik.

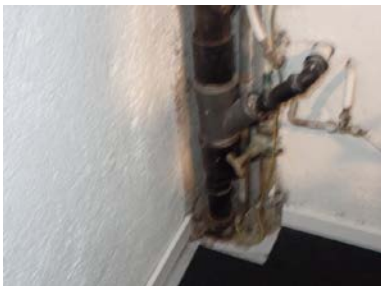
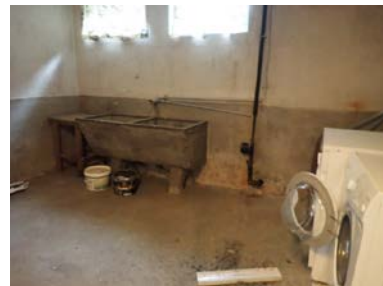
#### TG 2 Avløpsrør

- Avløpsanlegget må sjekkes av fagperson og det må foretas nødvendige tiltak for å få det til å fungere.

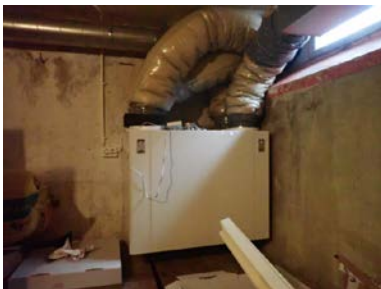
## TG 2 Ventilasjon - 2

Bygningen utenom kjøreskolen har naturlig ventilasjon.
