Ogndalsvegen 14, 7713 STEINKJER

**Sentrum -Seksjonert bygård i  
Steinkjer sentrum. 2 leiligheter og  
næringslokale**

# Tilstandsrapport

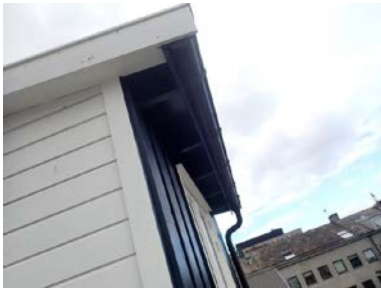
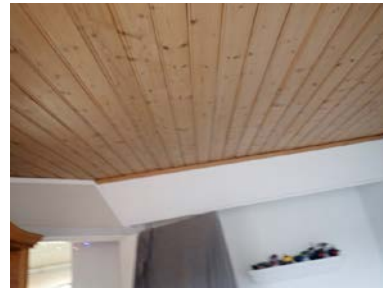
- Det må gjennomføres ytterligere undersøkelser.
- Innhent dokumentasjon, om mulig.
- Lufting/ventilering bør forbedres.

Anbefaler og følge med takkonstruksjon spesielt på vinteren for å avverge istapper ved rafter.  
Om mulig innhente dokumentasjon på oppbygging.

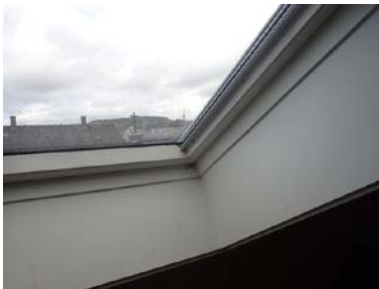
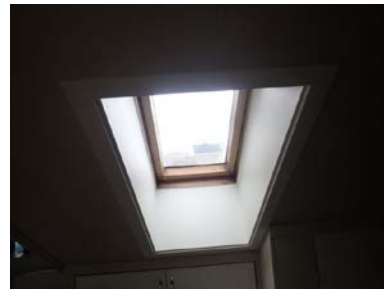
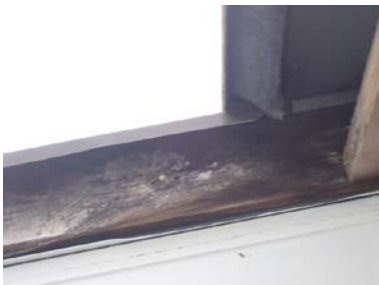
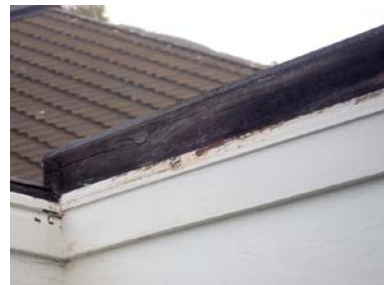
I perioder med vedvarende snø på taket og lave utetemperaturer krever dette at vinduene holdes fri for snø og is, dette for å unngå snøsmelting, isdannelser og vannlekkasjer.

Generell oppgraderinger må påregnes.

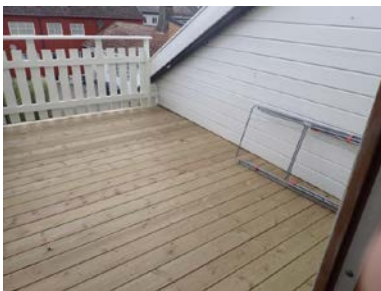
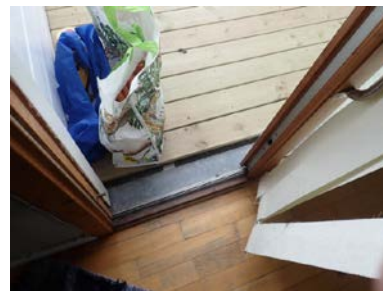
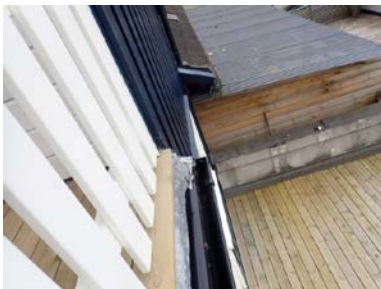
Tettesjikt anbefales oppgradert, spesielt viktig med tanke på tetthet mot rom under.

Luftesjikt må oppgraderes for å lukke avviket.

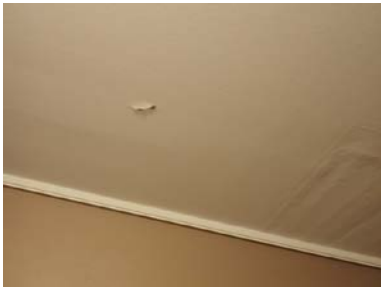
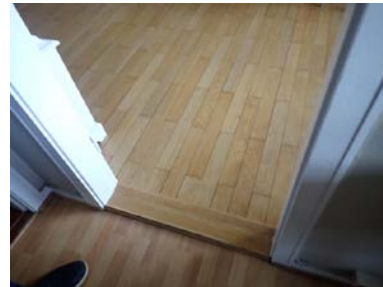
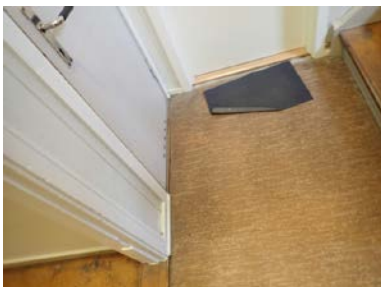
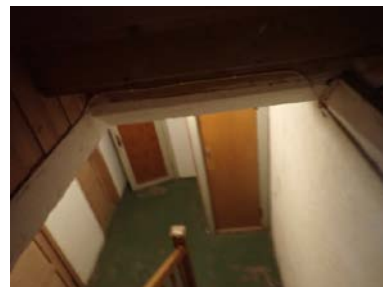
- Tiltak:
- Overflater må utbedres eller skiftes.

Overflater må på generelt nivå jevnlig oppgraderes pga brukslitasje og alder.

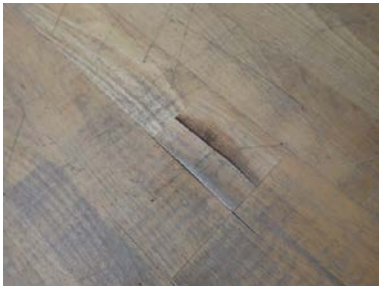
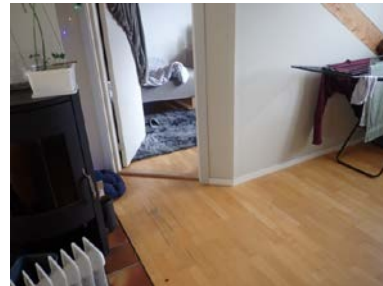
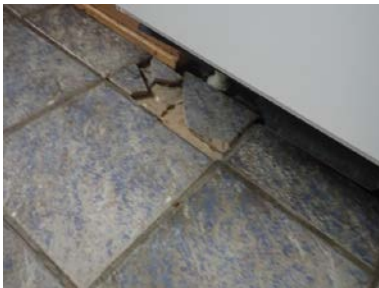
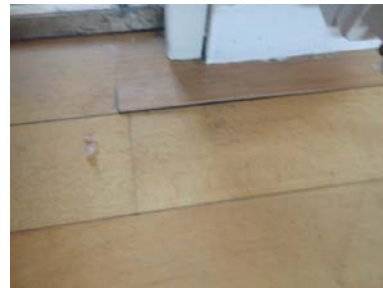
## Etasjeskille/gulv mot grunn

- Målt høydeforskjell på mellom 10 - 20 mm innenfor en lengde på 2 meter. Tilstandsgrad 2 gis med bakgrunn i standardens krav til godkjente måleavvik.

Måler totalavvik målt gjennom arbeidsrom/kundemottak med disk på 28 mm.

Lokal planavvik på 15 mm under 2 meter.

Måler totalavvik gjennom hele kjøkkenet på 12 mm.

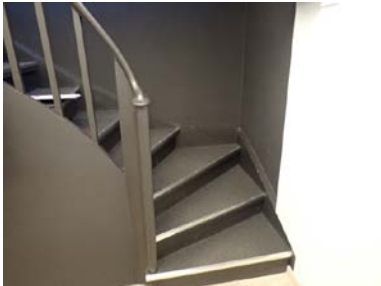
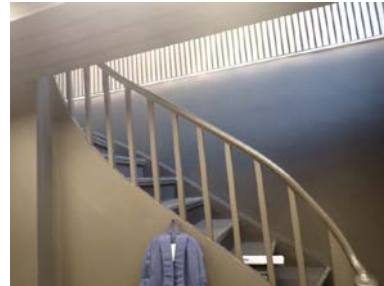
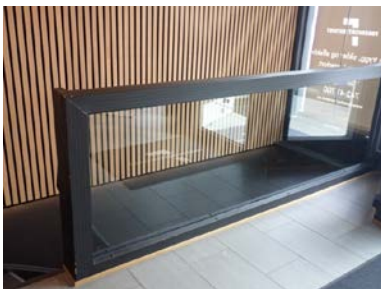
## Innvendige trapper - 2

Bygningen har malt tretrapp i felles trapperom til 2. og 3. etasje.

- Det er ikke krav om utbedring av åpninger opp til dagens krav.
- Åpninger er såpass store at det ut ifra sikkerhetsmessige forhold anbefales å lage mindre åpninger.
- Håndløper bør monteres, men det var ikke krav på byggetidspunktet.
- Det er ikke krav om utbedring av rekkverkshøyder opp til dagens krav.

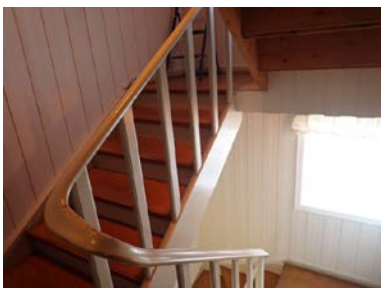
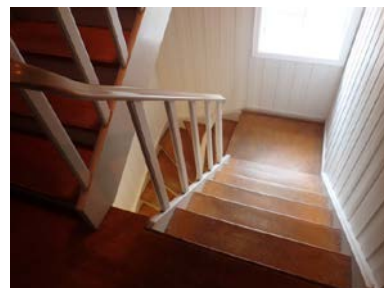
## Innvendige trapper - 2 - 3

Bygningen har malt tretrapp fra felles trappegang ned til kjeller.

- Håndløper bør monteres, men det var ikke krav på byggetidspunktet.
- Det er ikke krav om utbedring av rekkverkshøyder opp til dagens krav.
- Det er ikke krav om utbedring av åpninger opp til dagens krav.

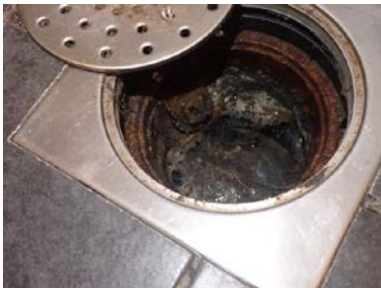
## 2. ETASJE > 2. ETASJE BAD 1

- Det er ikke påvist tilfredsstillende løsning for å synliggjøre lekkasje fra innebygget sisterner.
- Det er påvist skader på innredning.

Vegghengt toalett uten synlig løsning for lekkasjer på sisterner.

Baderomsinnredning må påregnes å oppgradere på sikt pga visuell skader i form av fuktsvelling.

- Andre tiltak:
- Uten dreneringsløsning/lekkasjesikring kan lekkasjer pågå over lang tid uten å bli oppdaget. Dette kan føre til omfattende fuktskader i omkringliggende byggematerialer.
- Lokal utbedring må utføres.
- Ved implementering av innebygget sisterner var det ikke krav om lekkasjesikring, konstruksjonen bør jevnlig observeres.

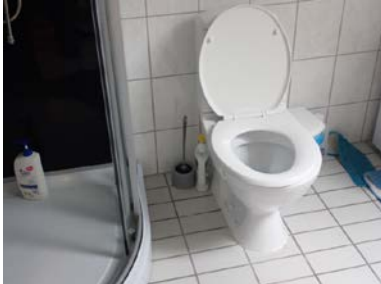
## LOFT/3. ETASJE > BAD

- Det er påvist sprekker i fliser.
- Det er påvist svertesopp i silikonfuger.

- Fliser må skiftes.
- Slike riss/sprekker kan indikere bakenforliggende fuktskader, og konstruksjonen bør observeres jevnlig for å vurdere utvikling.
- Dersom avvik ikke utbedres er det fare for videre skadeutvikling.
- Våtrommet fungerer med dette avviket.

Tiltak må utføres for å lukke avviket.

Fortsatt bruk av tett dusjkabinett anbefales frem til det utføres oppgraderinger av badet.

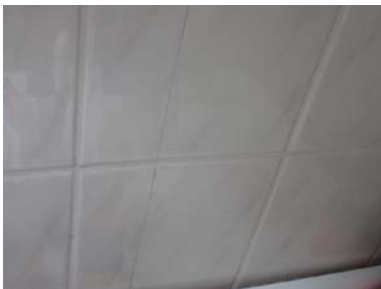
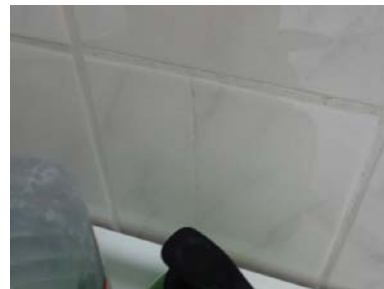
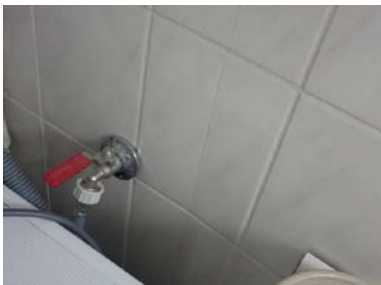
## LOFT/3. ETASJE > BAD

- Det er mulighet for at det kan forekomme vannlekkasje på våtrommet hvor vann ikke vil gå til sluk.
- Det er påvist at flisfuger har riss/sprekker.
- Det er påvist at noen fliser har bom (hulrom under).
- Det er påvist avvik i fallforhold til sluk i forhold til krav i forskrift på byggetidspunktet.
- Det er påvist sprekker i fliser.
- Krav til fall er ikke oppfylt og gulvet er tilnærmet flatt (har ikke motfall).

Eldre flisoverflater med sprekk i noen gulvfliser.

- Til tross for avviket i fall/høydeforskjell til sluk, vil gulvet fortsatt kunne lede vann mot sluket, men med redusert effektivitet. Dette kan potensielt øke risikoen for vannansamling i enkelte områder av badet.

- Dersom tiltaket ikke utføres, kan dette over tid føre til at flisene løsner eller sprekker, spesielt ved belastning eller bevegelser i konstruksjonen.

- Påviste skader må utbedres.
- Slike riss/sprekker kan indikere bakenforliggende fuktskader, og konstruksjonen bør observeres jevnlig for å vurdere utvikling.

- Overflater må utbedres eller skiftes.
- Selv om bom eller hullid ikke alltid er et umiddelbart problem, bør det overvåkes nøye for eventuell utvikling i sprekker i flisfuger e.l., oppstår dette må en foreta tiltak for å begrense utviklingen.

Tiltak må utføres for å lukke avviket.

Fortsatt bruk av tett dusjkabinett anbefales frem til det utføres oppgraderinger av badet.

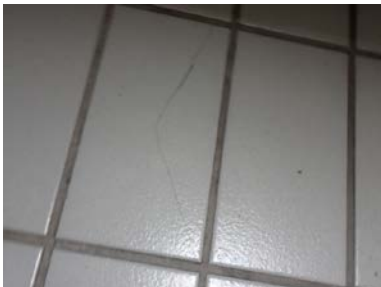
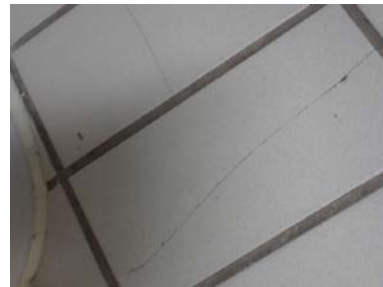
## LOFT/3. ETASJE > BAD

- Det er påvist mangelfull/feil utførelse rundt rørgjennomføringer e.l. som gir fare for fukt i konstruksjonen i våtsone.
- Membran i kombinasjon med gammelt sluk uten klemring. Membran er smurt ned på sluk.
- Membran kan ikke konstateres (ikke synlig og det foreligger heller ikke dokumentasjon).
- Mer enn halvparten av forventet brukstid er passert på membranløsningen.
- Mer enn halvparten av forventet brukstid er passert på slukløsningen.
- Sluk har begrenset mulighet for inspeksjon og rengjøring.

Tiltak må utføres for å lukke avviket.

Fortsatt bruk av tett dusjkabinett anbefales frem til det utføres oppgraderinger av badet.

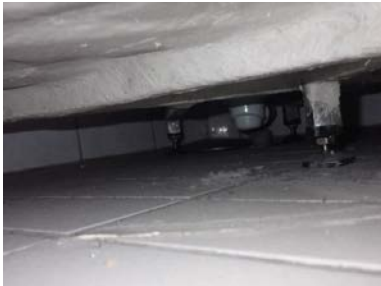
## LOFT/3. ETASJE > BAD

- Andre tiltak:
- Dersom avvik ikke utbedres er det fare for videre skadeutvikling.
- Riss er vanligvis overfladiske skader i servantens overflate eller glasur. Konsekvensene av riss er hovedsakelig kosmetiske.

Baderomsinnredning med skallsår på dørfronter og noe svelling i nedre kant av innredning.  
Oppgraderinger må påregnes.

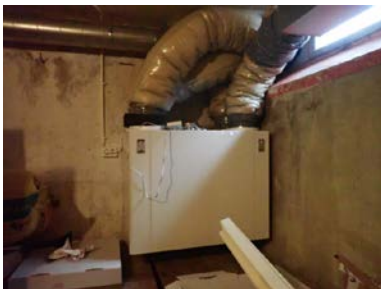
## TG 2 Ventilasjon - 2

Bygningen utenom kjøreskolen har naturlig ventilasjon.
