Tilstandsrapport

Fritidsbolig

Breesvegen 28, 7340 OPPDAL

Befaringsdato: 15.11.2024

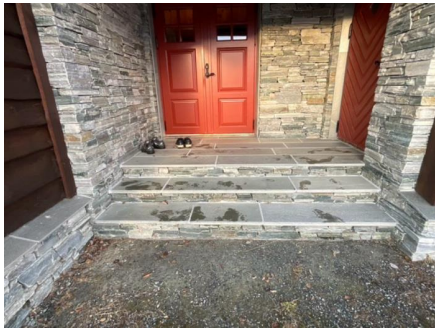
TG 1 Utvendige trapper

Det er etablert trapp i stein ved hovedinngang. Trappen fremstår i god stand.

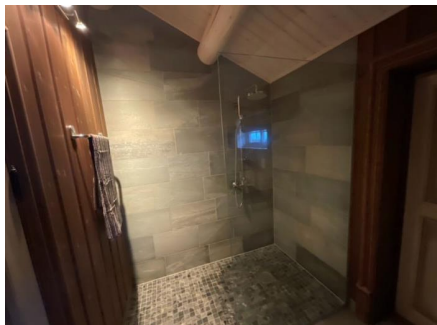
TE1 Sanitærutstyr og innredning

Rommet har innredning med nedfelt servant, toalett og dusjvegger/hjørne. Utstyr i rommet fremstår i god stand.

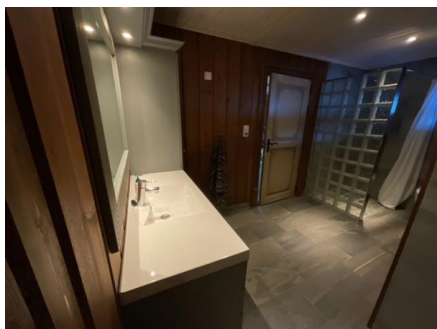
TG 1 Sanitærutstyr og innredning

Rommet har innredning med nedfelt servant, veggmontert toalett og dusjvegg. Utstyr i rommet fremstår i god stand.

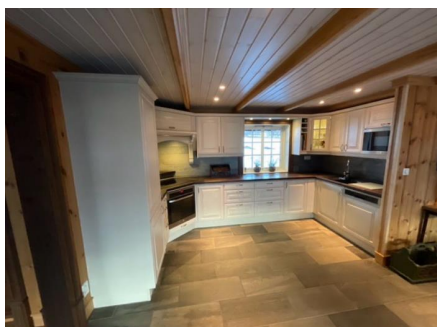
Overflater og innredning

Kjøkkenet har innredning med profilerte fronter i tre. Benkeplaten er av heltre. Det er integrert kjøl/fryseskap, oppvaskmaskin, induksjonstopp, micro og stekeovn. Kjøkkeninnredningen fremstår i god stand.
