Breesvegen 28, 7340 OPPDAL

## Oppdal - Stor og eksklusiv fritidsbolig med skjermet beliggenhet.

| Tilstandsrapport ..... | 47 |

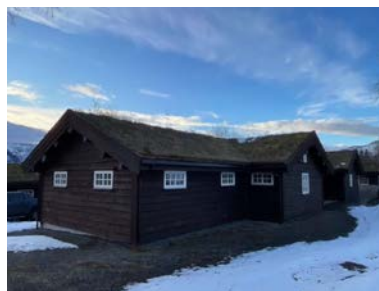
### Nedløp og beslag

Nedløp og beslag er i metall.

- Det mangler tilfredsstillende adkomst til pipe for feier.
- Det er avvik:

Det er ikke montert takstige for feier, dette er et krav også på torvtak. Det registreres frostspreng i ett taknedløp. Nedløp og beslag fremstår i god stand.

Takstige må monteres for å tilfredstille krav. Det anbefales utskifting av nedløp med frostspreng.

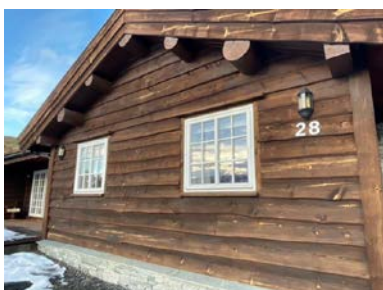
## TG 1 Veggkonstruksjon

Veggene har bindingsverkskonstruksjon fra byggeår. Fasade har liggende bordkledning. Utvendig overflatebehandling anbefales.

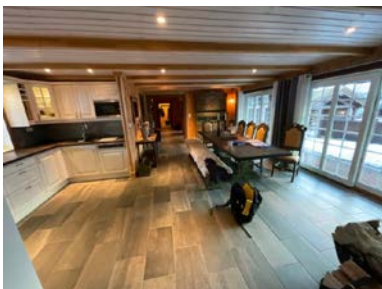
Takkonstruksjonen er i hovedsak sperre/åstakkonstruksjon med innvendig panelte skråhimlinger og synlige rundåser. Det er etablert luftespalter ved raft. Det registreres stedvis sprekk i takåser, noe som til en viss grad er normalt. Sprekk i åser har ingen konstruksjonsmessig betydning. Eventuell tetting av sprekker i overgangen til yttervegg må kunne påregnes som en del av det normale vedlikeholdet dersom det skulle oppstå trekk.

inspeksjonsluke for kaldloft. Det ble ikke registrert tegn til skader ved kontroll av innvendige tak.

Det anbefales etablering av inspeksjonsluke til kaldloft.

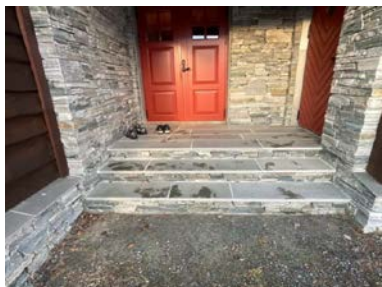
## TG 1 Utvendige trapper

Det er etablert trapp i stein ved hovedinngang. Trappen fremstår i god stand.

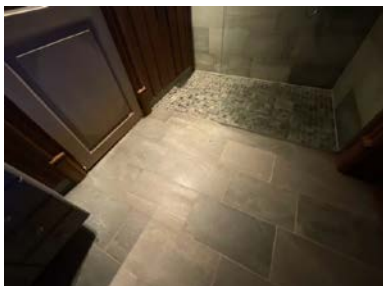
Rommet har innredning med nedfelt servant, toalett og dusjvegger/hjørne. Utstyr i rommet fremstår i god stand.

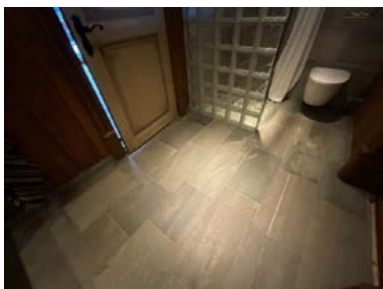
Rommet har innredning med nedfelt servant, veggmontert toalett og dusjvegg. Utstyr i rommet fremstår i god stand.
