# Tilstandsrapport

Fritidsbolig

Amundrud 5, 1821 SPYDEBERG

Befaringsdato: 07.05.2025

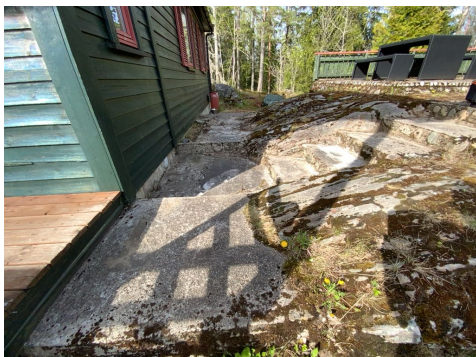
## ! TG IU Utvendige vann- og avløpsledninger

Det er ingen utvendig vannledning eller avløp iht. eiers opplysninger.  
Tg er ikke vurdert.
