# Tilstandsrapport

Enebolig

Esperantogata 9, 2406 ELVERUM

Befaringsdato: 21.03.2025

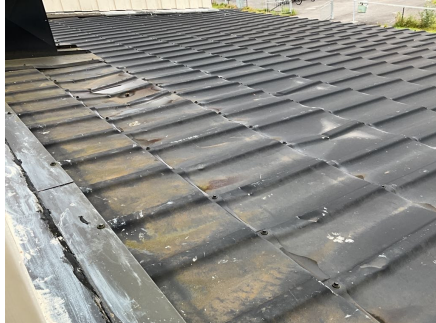
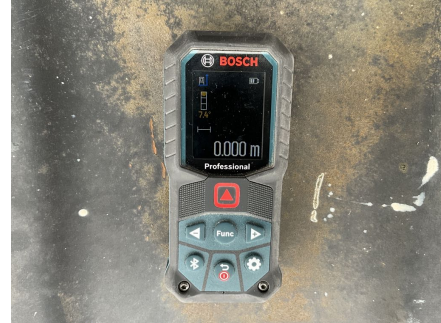
## TG 2 Nedløp og beslag

Takrenner, nedløp og beslag av metall.

- Det mangler snøfangere på hele eller deler av taket, men det var ikke krav om dette på byggemeldingstidspunktet.
- Det mangler tilfredsstillende adkomst til pipe for feier.
- Mer enn halvparten av forventet brukstid er passert på renner/nedløp/beslag.
- Takrenner har punktvis lekkasjer.

- Det er ikke krav om utbedring opp til dagens krav.
- Nye renner og nedløp må monteres
- Plattform for feier må monteres.

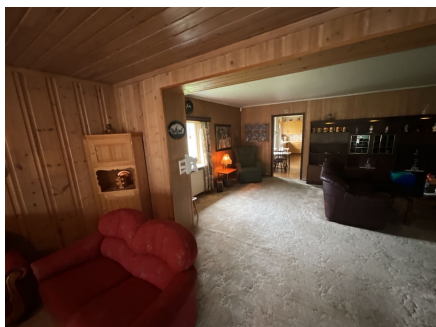
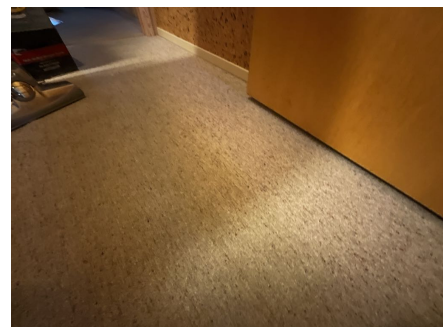
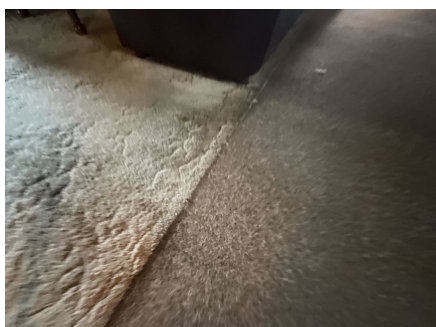
## TG 3 Etasjeskille/gulv mot grunn

Plate på mark av støpt betong i kjelleren. Etasjeskillere av trekonstruksjoner i 1. og 2. etasjen. Det er ved stikkprøvekontroll målt nivåforskjell på 32 mm på etasjeskillet. Det opplyses på generelt grunnlag at trebjelkelag med kryprom mot terreng er en risikokonstruksjon som erfaringsmessig kan ha hyppige skadefrekvenser.

- Målt høydeforskjell på over 20 mm innenfor en lengde på 2 meter. Tilstandsgrad 3 gis med bakgrunn i standardens krav til godkjente måleavvik.
- Målt høydeforskjell på over 30 mm gjennom hele rommet. Tilstandsgrad 3 gis med bakgrunn i standardens krav til godkjente måleavvik.

- For å få tilstandsgrad 0 eller 1 må høydeforskjeller rettes opp. Ytterligere undersøkelser må foretas for å få kartlagt omfanget for utbedring.
- For å få tilstandsgrad 0 eller 1 må høydeforskjeller rettes opp. Det vil imidlertid sjelden være økonomisk rasjonelt som et enkeltstående tiltak i en bolig som dette. Dersom boligen en gang skal renoveres, kan man vurdere slike tiltak.

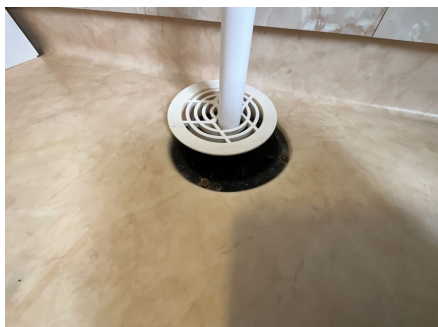
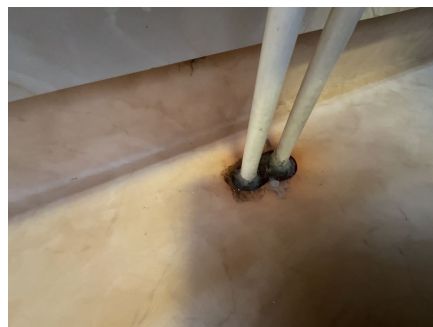
- Det er påvist mangelfull/feil utførelse rundt rørgjennomføringer e.l. som gir fare for fukt i konstruksjonen i våtsone.
- Mer enn halvparten av forventet brukstid er passert på membranløsningen.
- Mer enn halvparten av forventet brukstid er passert på slukløsningen.

- Overvåk tilstanden jevnlig. For å få tilstandsgrad 0 eller 1 må slukløsningen skiftes ut og sannsynligvis må også membransjiktet skiftes/utbedres. Det er imidlertid vanskelig å si noe om tidspunktet for når dette er nødvendig.
- Sluket må sjekkes og rengjøres jevnlig.
- Løsningen/utførelsen rundt rørgjennomføringer gir fare for fukt inn i konstruksjoner.

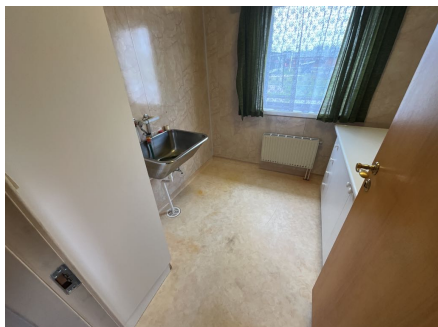
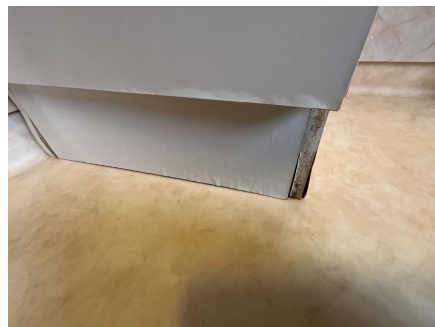
## 1. ETASJE > VASKEROM

- Det er påvist skader på innredning.

- Lokal utbedring må utføres.

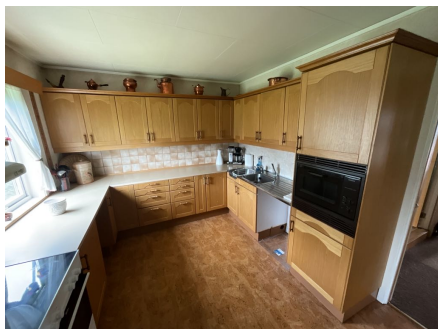
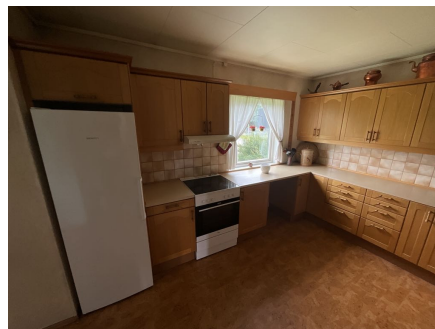
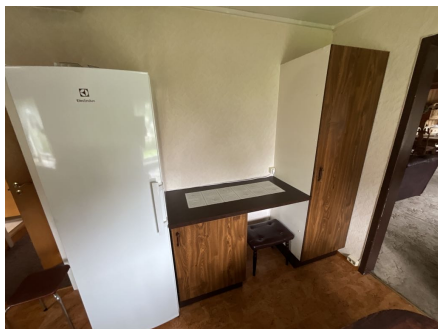
- Det er påvist skader på overflater/kjøkkeninnredning utover normal slitasjegrad.

- Det må påregnes lokal utbedring/utskiftning.

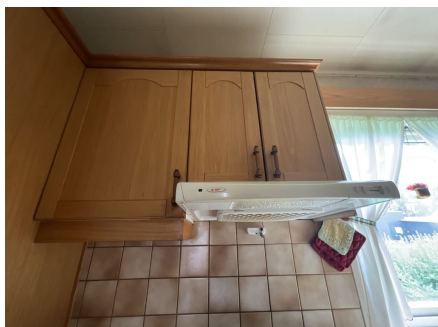
- Det er påvist andre avvik:

- Det må foretas tiltak for å lukke avviket.

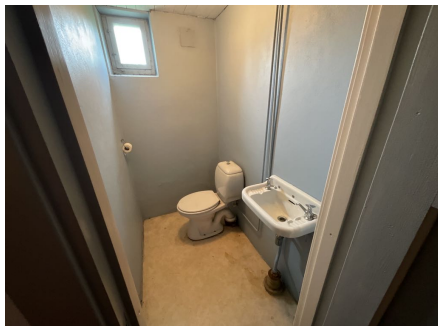
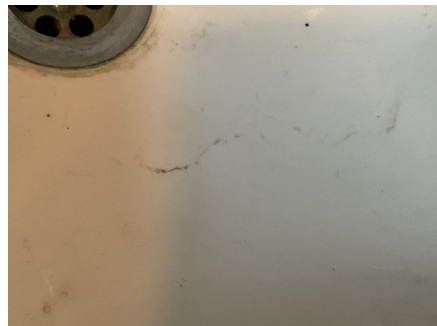
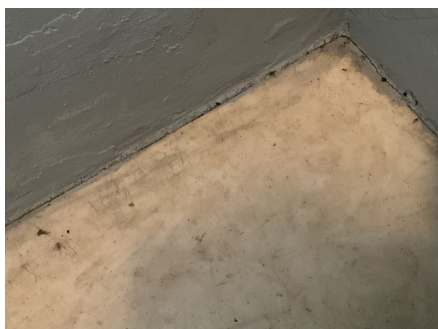
- Det er påvist riss/sprekker/skader i servant.
- Toalettrom har kun naturlig avtrekk fra rommet, NS 3600 krever mekanisk avtrekk for å kunne gi TG 0/1.
- Det er påvist fuktskjolder i overflatene.

- Overflater må utbedres eller skiftes.
- Skadet utstyr må skiftes/utbedres.
- Mekanisk avtrekk bør etableres på toalettrom.

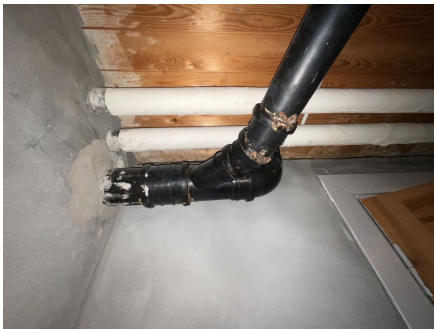
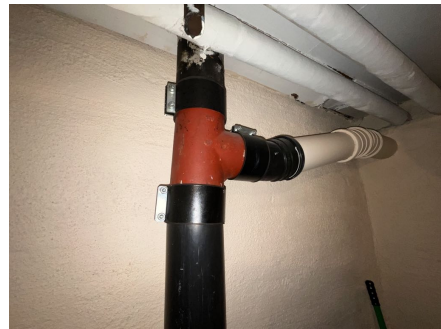
Innvendige avløpsrør av soil/støpejern, kobber og plast/pvc. Stakemuligheter via stakeluke(r).

- Tidspunkt for utskiftning av avløpsrør nærmer seg.
- Det er ikke behov for utbedringstiltak siden anlegget fungerer i dag, men ut ifra alder kan skader plutselig oppstå på eldre anlegg.
- I forbindelse med oppgradering av våtrom vil det være naturlig med utskiftning av rør.

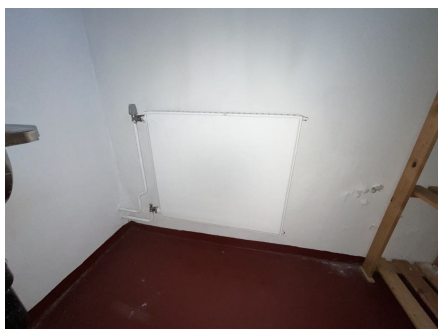
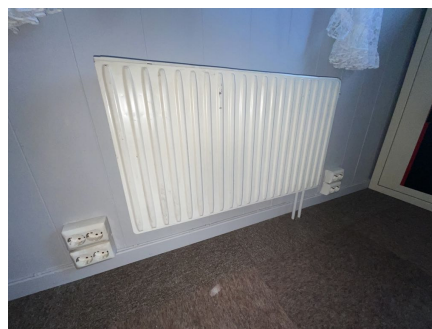
Vannbårne radiatorer fra 1961 og 1987

- Det er ikke behov for utbedringstiltak siden anlegget fungerer i dag, men ut ifra alder kan skader plutselig oppstå på eldre anlegg.
- Overvåk tilstanden jevnlig. For å få tilstandsgrad 0 eller 1 må anlegget skiftes ut, men tidspunktet for når dette er nødvendig er vanskelig å si noe om. Ved renovering, påse at anlegget dokumenteres av fagperson.

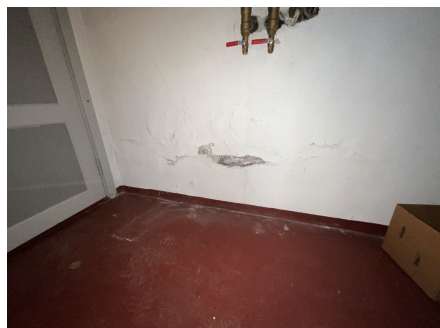
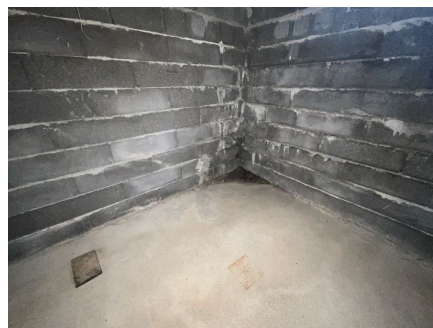
- Tiltak for redrenering rundt boligen kan ikke utelukkes.

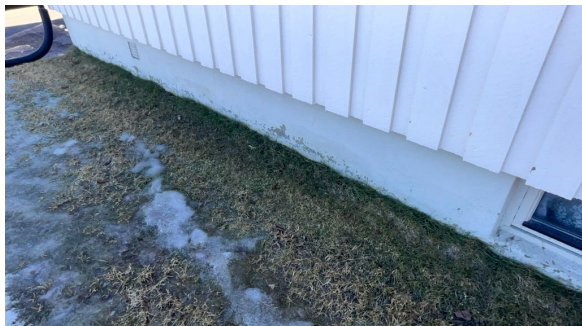
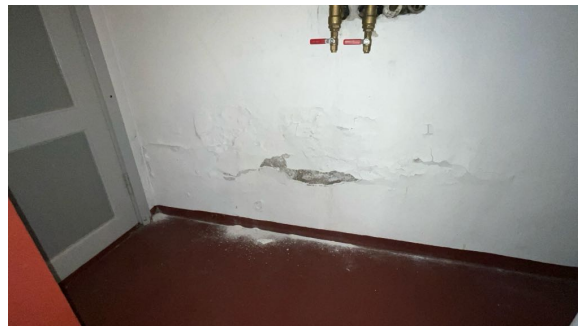
- Grunnmuren har sprekkdannelser.
- Det er registrert løs puss på muroverflater.
- Innsiden av grunnmuren har misfarging.

- Det må foretas lokal utbedring.

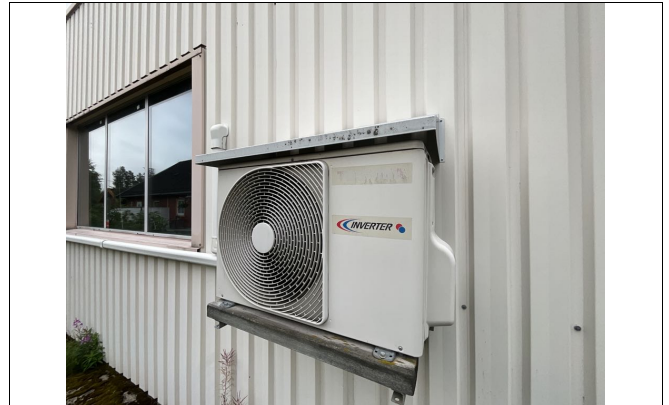
Bilde fra garasjen.

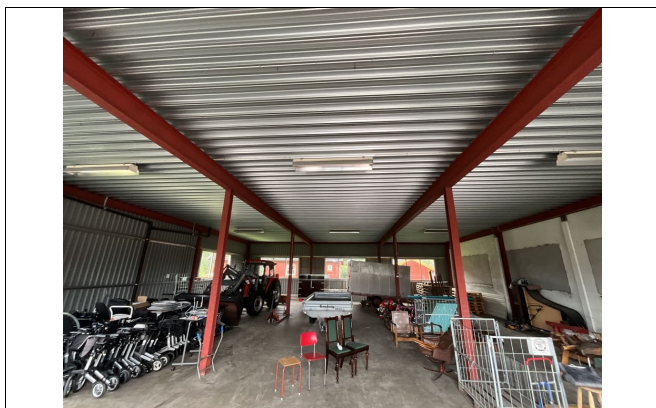
Bilde fra garasjen.

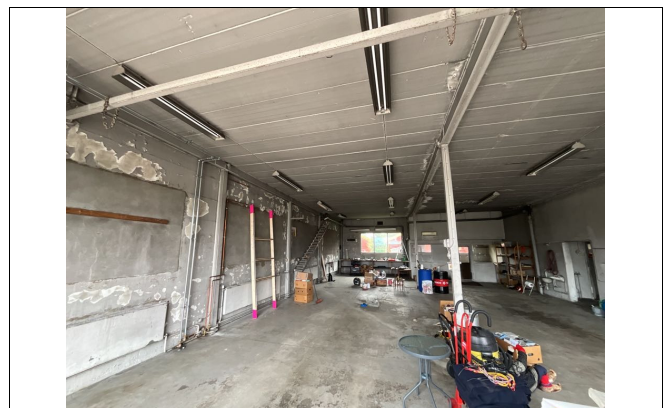
Bilde fra garasjen.

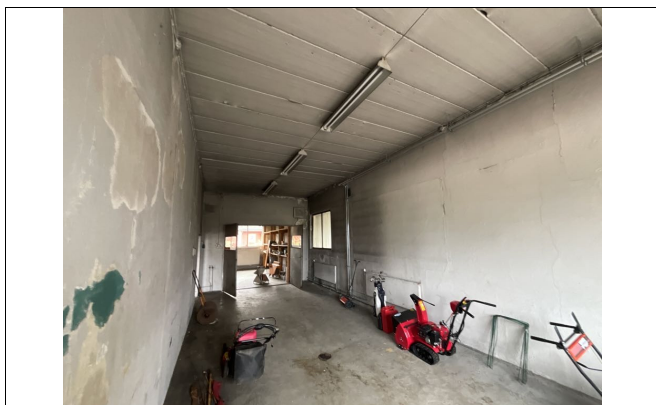
Bilde fra garasjen.

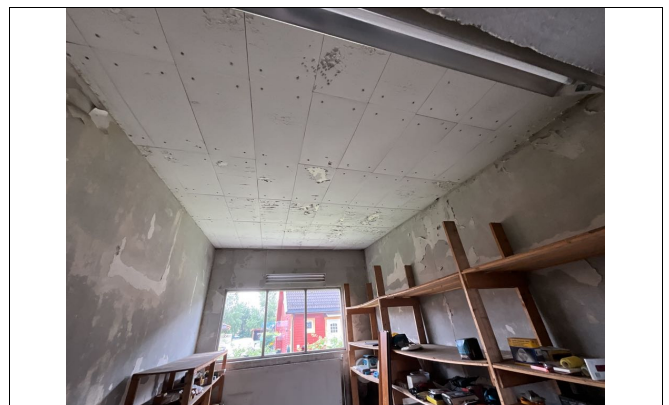
Bilde fra garasjen.
